Ügyszám: 42021/K/165/2026/2.

-----HITELES KIADMÁNY -----  
-----JEGYZŐKÖNYVI TANÚSÍTVÁNY -----

Velence belterület 1367/28 helyrajzi szám alatti ingatlan

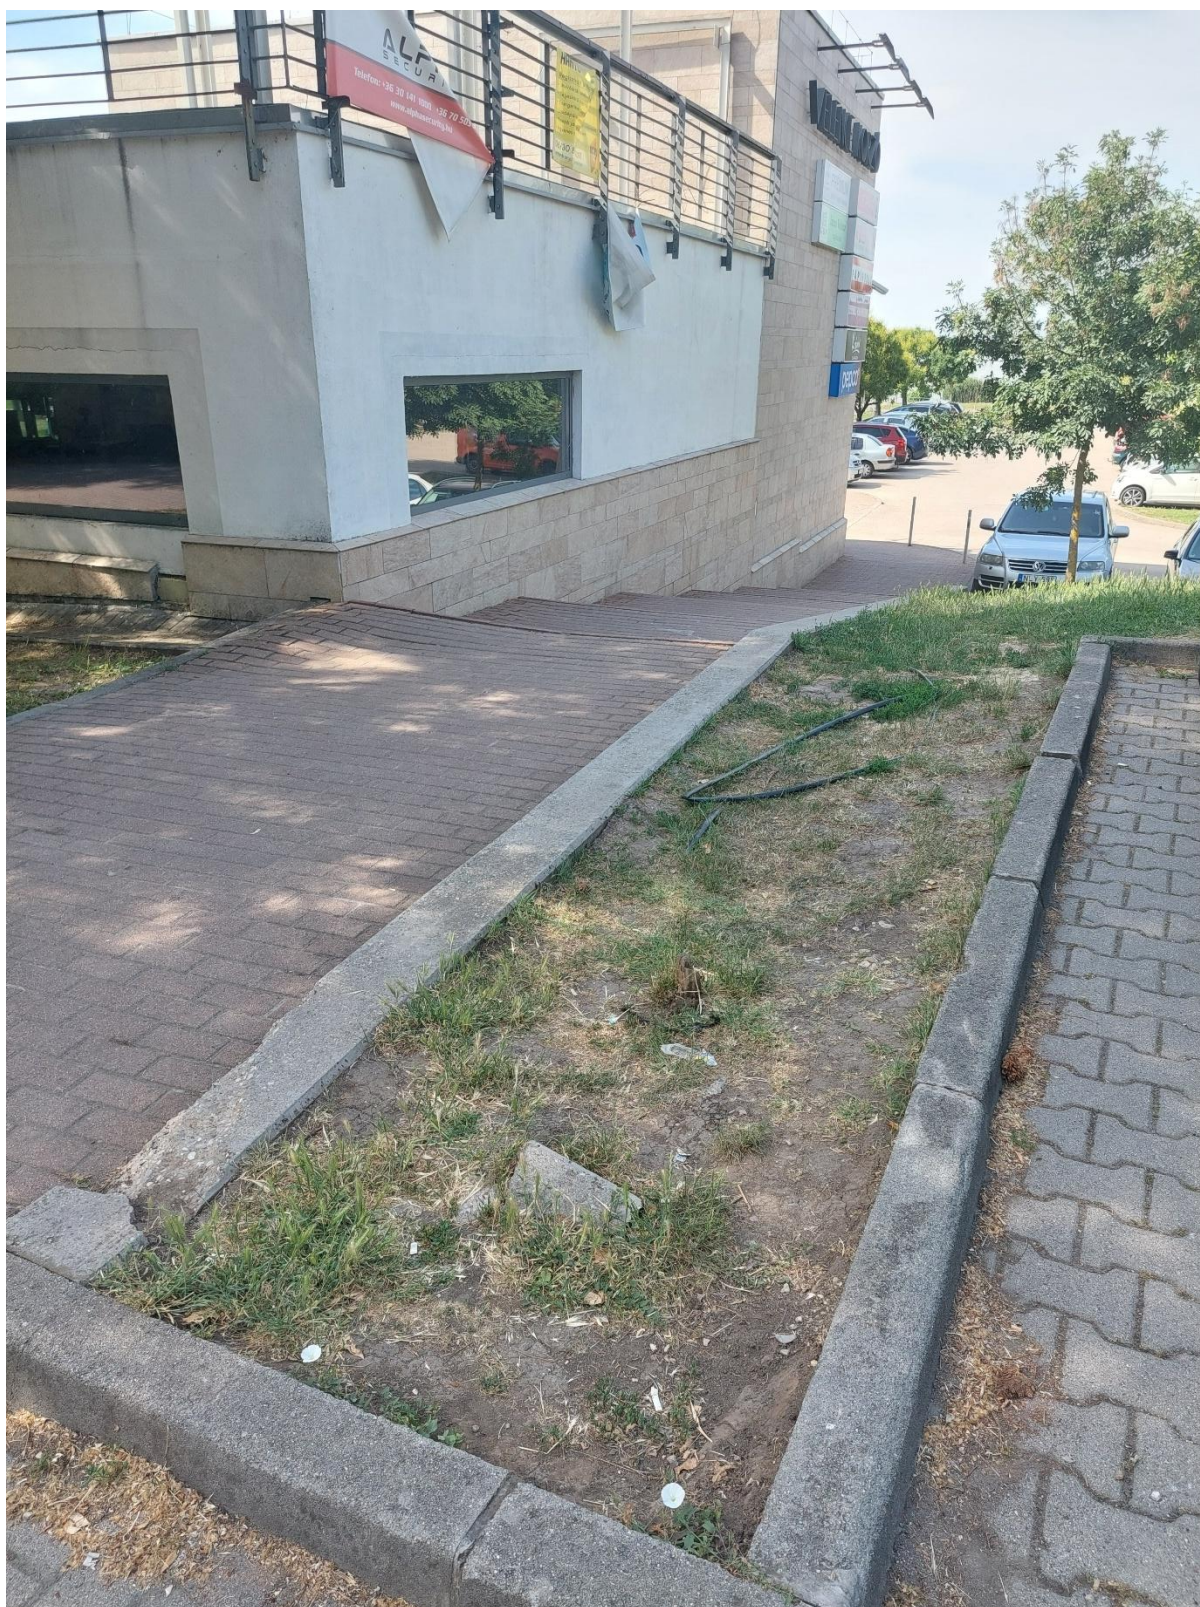
4. kép

| Fotó sorszáma /<br>fájlnév | Fénykép | Helyszín / képen látható terület | Az Ügyfél képviselője által előadottak a képen észlelhető<br>állapottal kapcsolatban |
|---|---|---|---|
| <b>4</b><br>20260609_093737.jpg | | Velence belterület 1367/28 hrsz. alatti ingatlan, a Szolgáltatóház oldalánál, a rámpa és a szegélykövel határolt zöldsáv mellett | A felvételen a zöldsávban kopár talajfelület, gyomnövényzet, elszórt hulladék, egy megtört fekete csőrészlet, egy beton-/burkolatelem áll ki a földből, mellette egy – vélhetően – korábbi növény facsonkja áll ki a földből. A betonszegély sérült. A betonszegély mellett homokkal kevert elszáradt apró növényzúzalék látható végig. |

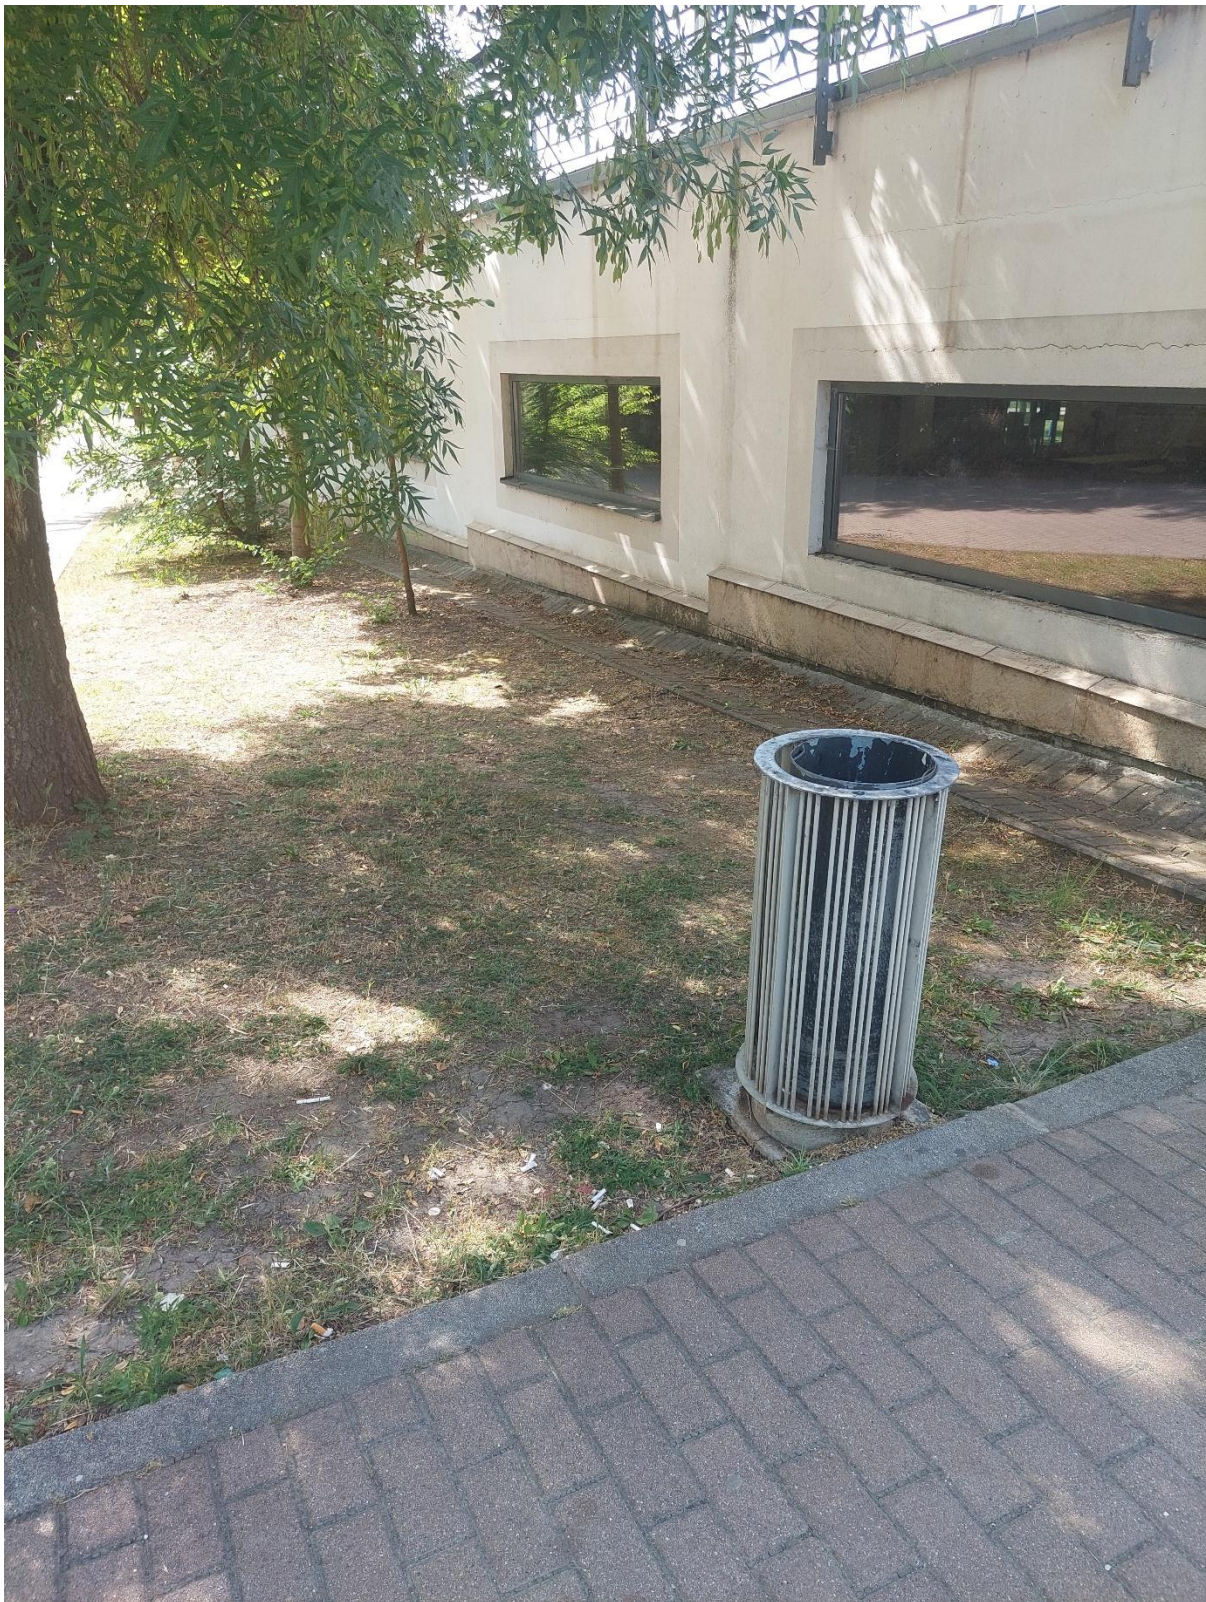
5. kép

| Fotó sorszáma /<br>fájlnév | Fénykép | Helyszín / képen látható terület | Az Ügyfél képviselője által előadottak a képen észlelhető<br>állapottal kapcsolatban |
|---|---|---|---|
| <b>5</b><br>20260609_093815.jpg | | Velence belterület 1367/28 hrsz. alatti ingatlan, a Szolgáltatóház oldalhomlokzata mellett, a fa és a hengeres hulladékgyűjtő környezetében | A fényképfelvételen a Velence belterület 1367/28 hrsz. alatti ingatlanon, a Szolgáltatóház homlokzata előtti zöldfelület, járdaszakasz és hengeres hulladékgyűjtő látható. A zöldfelület gyér, foltos, több helyen fedetlen talajfelület figyelhető meg. A talajon elszórtan apró hulladékdarabok és cigarettacsikkek láthatók. A hulladékgyűjtő külső és belső felülete szennyezett, belső felületén kopás, külső felületén elszíneződés és rozsdásodásra utaló nyomok figyelhetők meg. Az épület lábazata mentén húzódó vízelvezető sávban elszáradt növényi maradványok láthatók. A Szolgáltatóház lábazati elemei szennyezettek, az ablakkávák és nyílászáró-környezetek mentén pókháló jellegű, szálas szennyeződés figyelhető meg. |

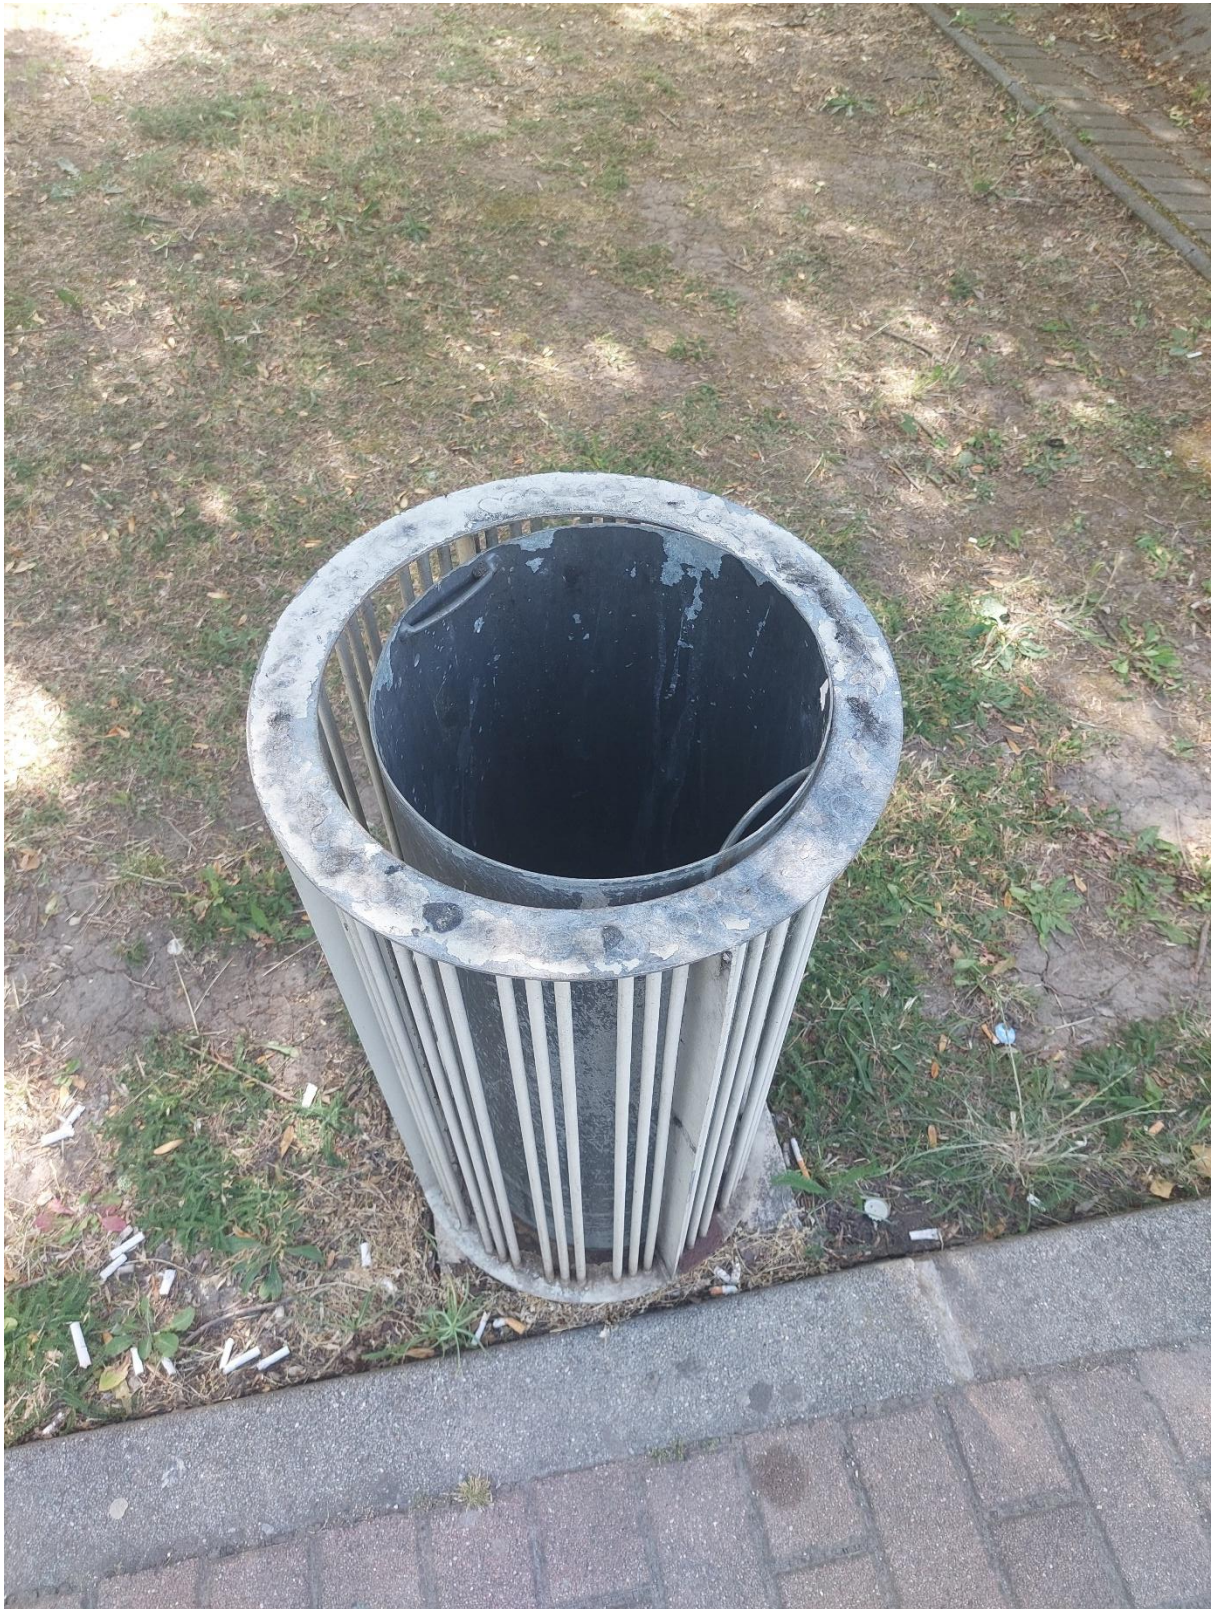
6. kép

| Fotó sorszáma /<br>fájlnév | Fénykép | Helyszín / képen látható terület | Az Ügyfél képviselője által előadottak a képen észlelhető<br>állapottal kapcsolatban |
|---|---|---|---|
| <b>6</b><br>20260609_093822.jpg | | Velence belterület 1367/28 hrsz. alatti ingatlan, a Szolgáltatóház oldalhomlokzata mellett elhelyezett hengeres hulladékgyűjtőnél | A felvételen a hulladékgyűjtő felső része szennyezett, belső felülete sötét elszíneződésű; a környező talajon több cigarettacsikk és kisebb hulladékdarab látható. A hulladékgyűjtő külső és belső felületén festékhányos foltok láthatók. |

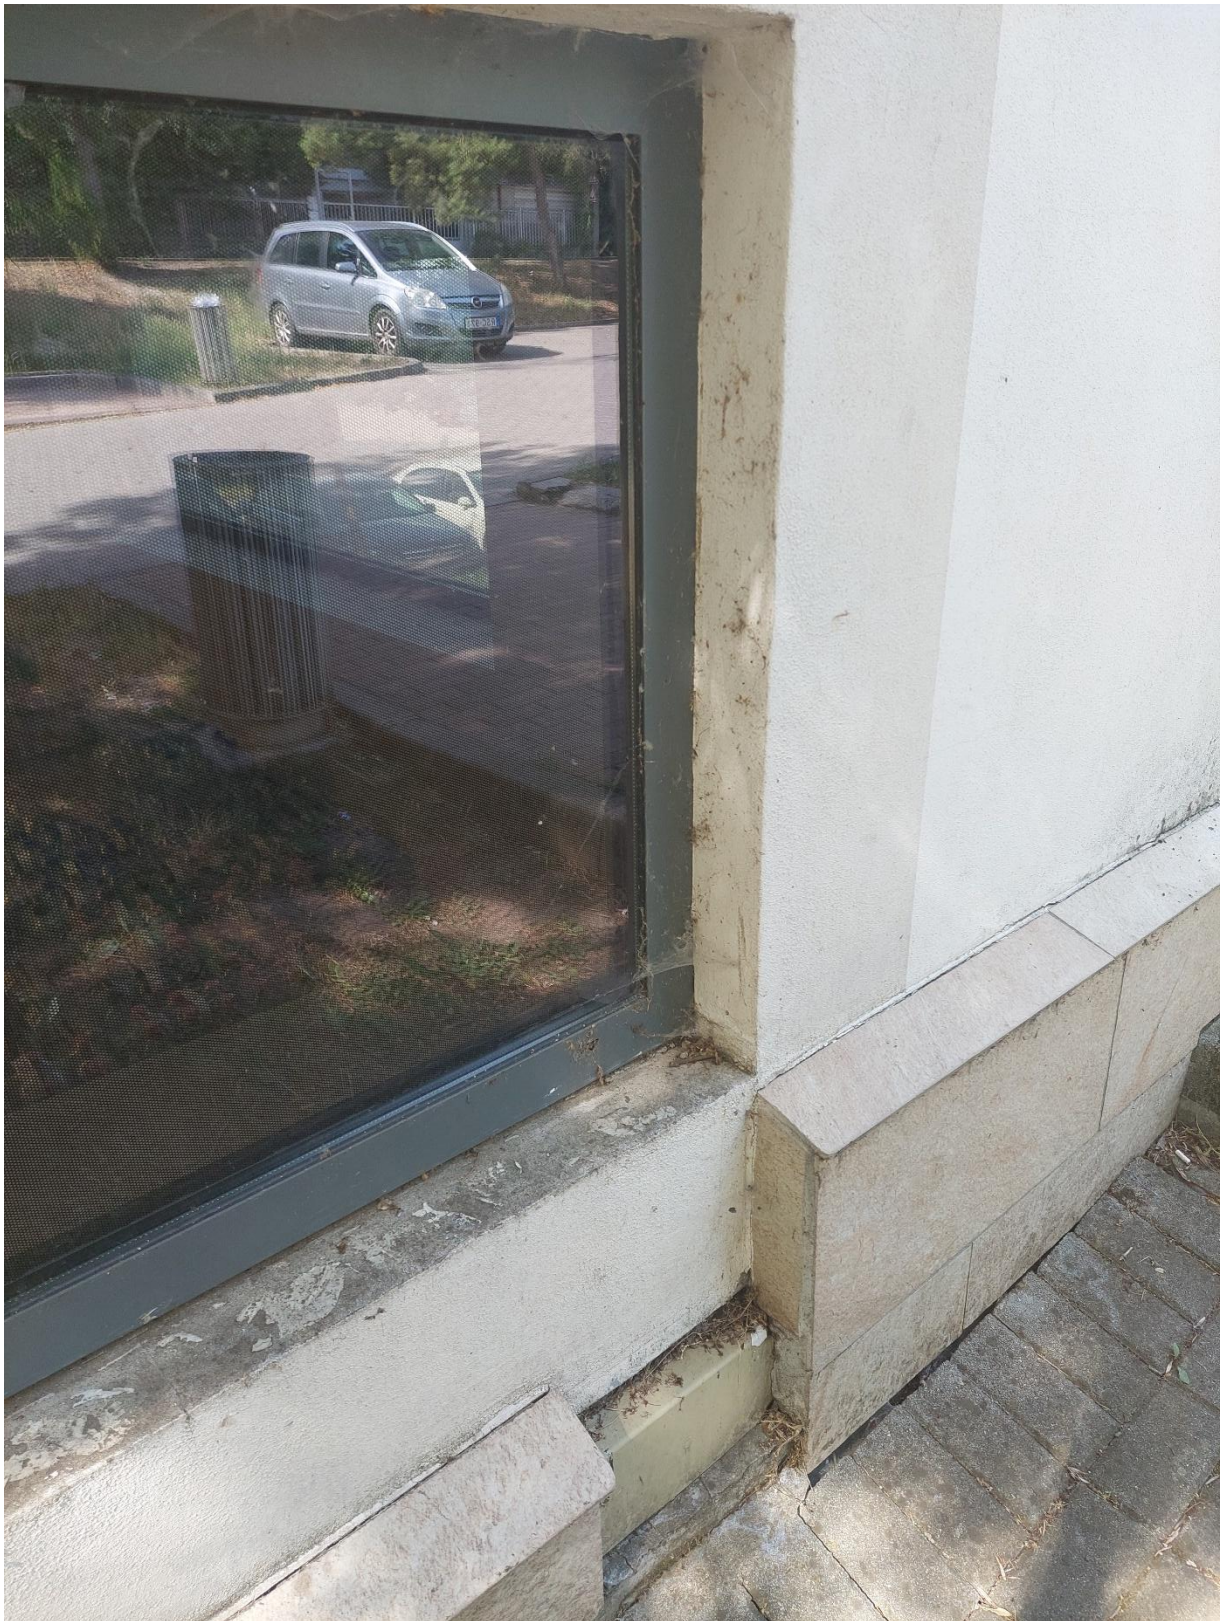
7. kép

| Fotó sorszáma /<br>fájlnev | Fénykép | Helyszín / képen látható terület | Az Ügyfél képviselője által előadottak a képen észlelhető<br>állapottal kapcsolatban |
|---|---|---|---|
| 7<br>20260609_093843.jpg | | Velence belterület 1367/28 hrsz.<br>alatti ingatlan, a Szolgáltatóház<br>oldalhomlokzatánál, ablak és<br>lábazati burkolat környezetében | A fényképfelvételen a Velence belterület 1367/28 hrsz. alatti ingatlanon, a Szolgáltatóház homlokzati nyílászárójának, ablakpárkányának és lábazati burkolatának részlete látható. Az ablakpárkányon, az ablakkáva mentén és a lábazati burkolat környezetében szennyeződés, elszíneződés, száraz növényi maradványok és apró hulladékdarabok figyelhetők meg. Az ablakpárkány felületén szürkés-feketes elszíneződés látható. A térburkolat elemei között elszáradt növényi maradványok és kisebb szennyeződések figyelhetők meg. |

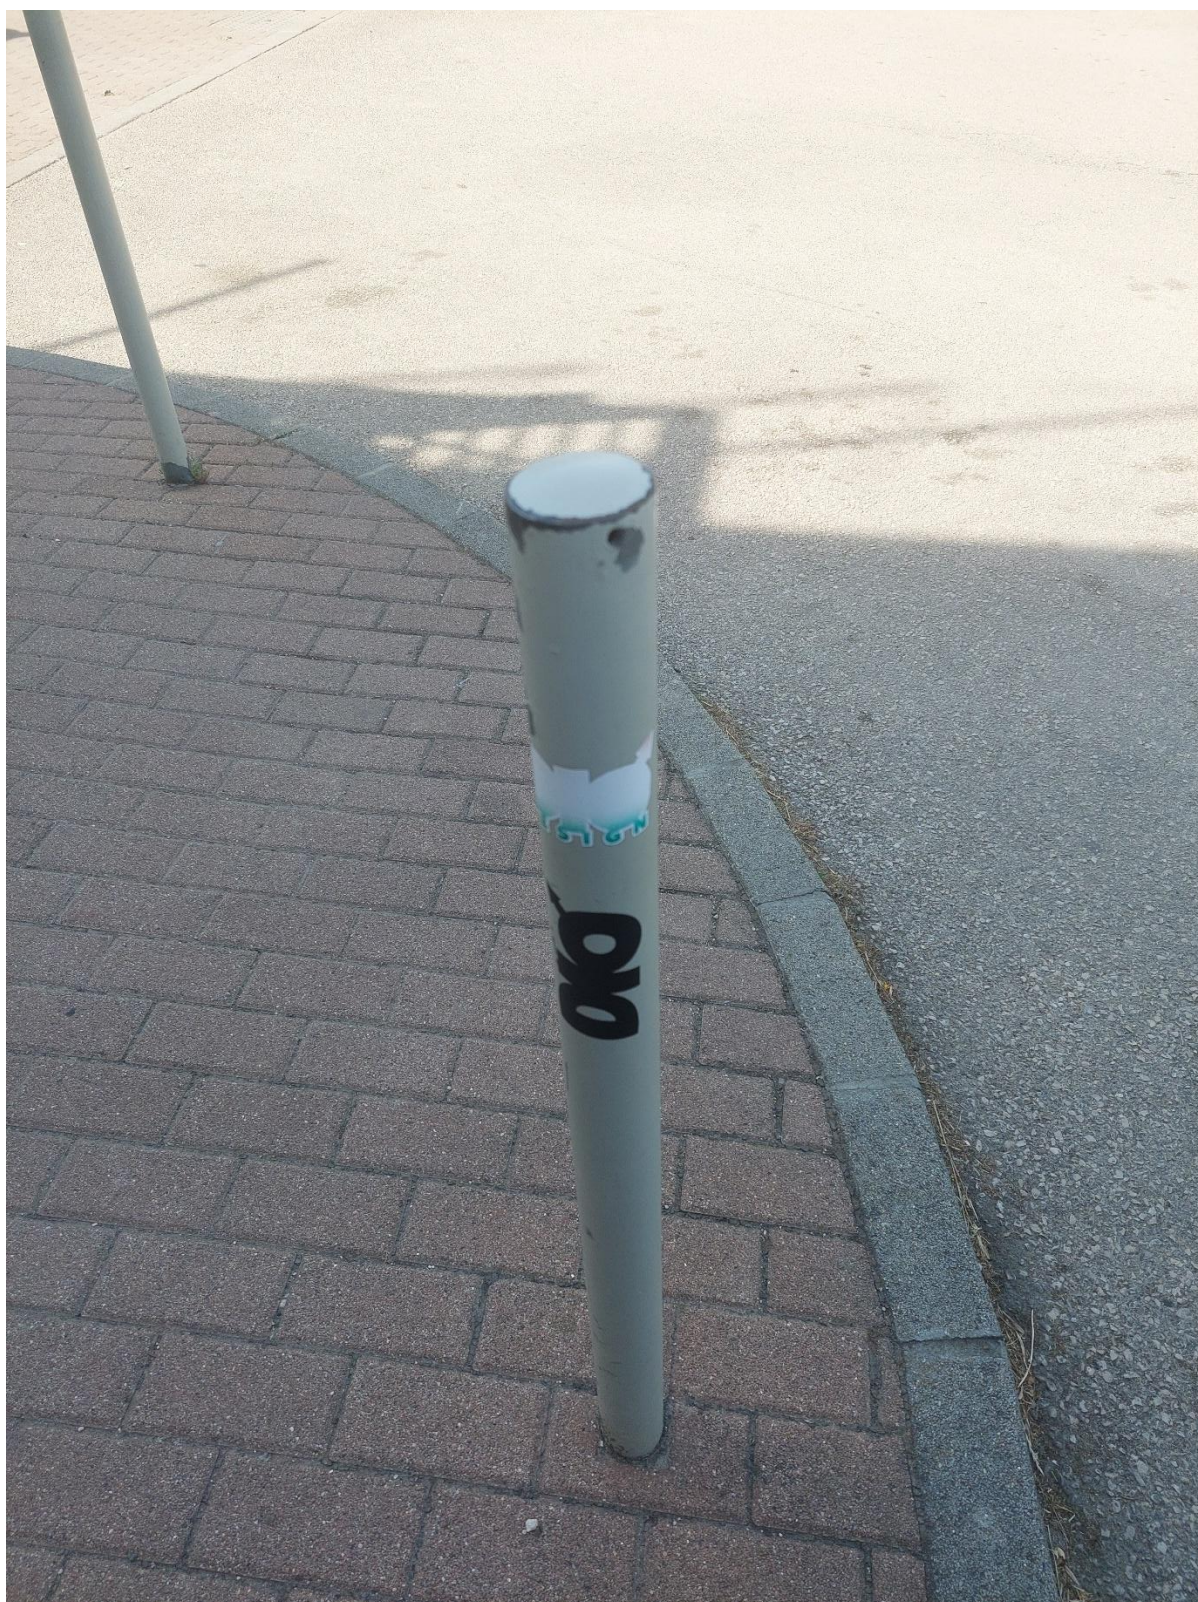
8. kép

| Fotó sorszáma /<br>fájlnev | Fénykép | Helyszín / képen látható terület | Az Ügyfél képviselője által előadottak a képen észlelhető<br>állapottal kapcsolatban |
|---|---|---|---|
| 8<br>20260609_093933.jpg | | Velence belterület 1367/28 hrsz.<br>alatti ingatlan, a Szolgáltatóház<br>parkoló felőli burkolt területén,<br>fém oszlop közelében | A felvételen fém oszlop látható, amelynek felületén matricamaradvány, festékhány és felületi sérülés figyelhető meg. |

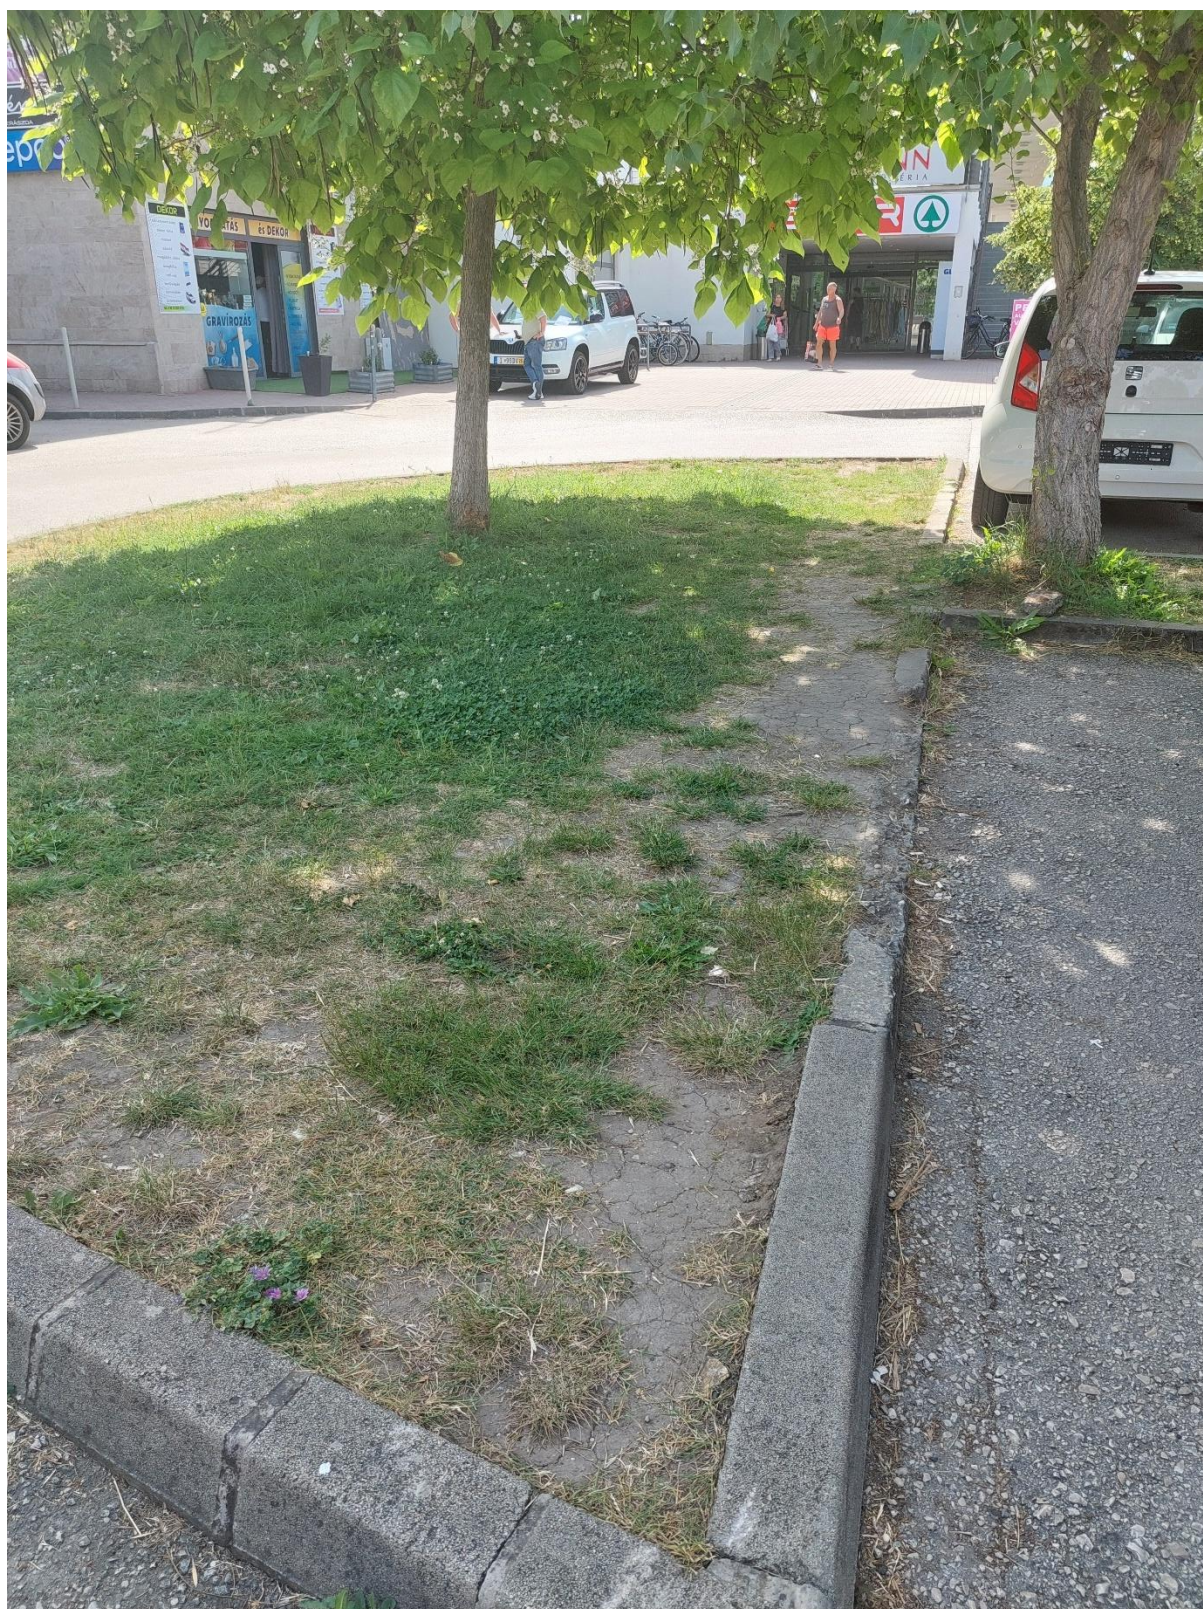
9. kép

| Fotó sorszáma /<br>fájlnev | Fénykép | Helyszín / képen látható terület | Az Ügyfél képviselője által előadottak a képen észlelhető<br>állapottal kapcsolatban |
|---|---|---|---|
| 9<br>20260609_094012.jpg | | Velence belterület 1367/28 hrsz.<br>alatti ingatlan, a SPAR/Rossmann<br>bejárata előtti parkoló melletti<br>zöldfelületnél | A felvételen foltos, részben kiszáradt gazos zöldfelület, a fák környezetében kitaposott, repedezett talaj, valamint a szegély mentén elszórt apró hulladék, cigarettacsikkek láthatók. A betonszegélyek több helyen letöredezték, sérültek. |

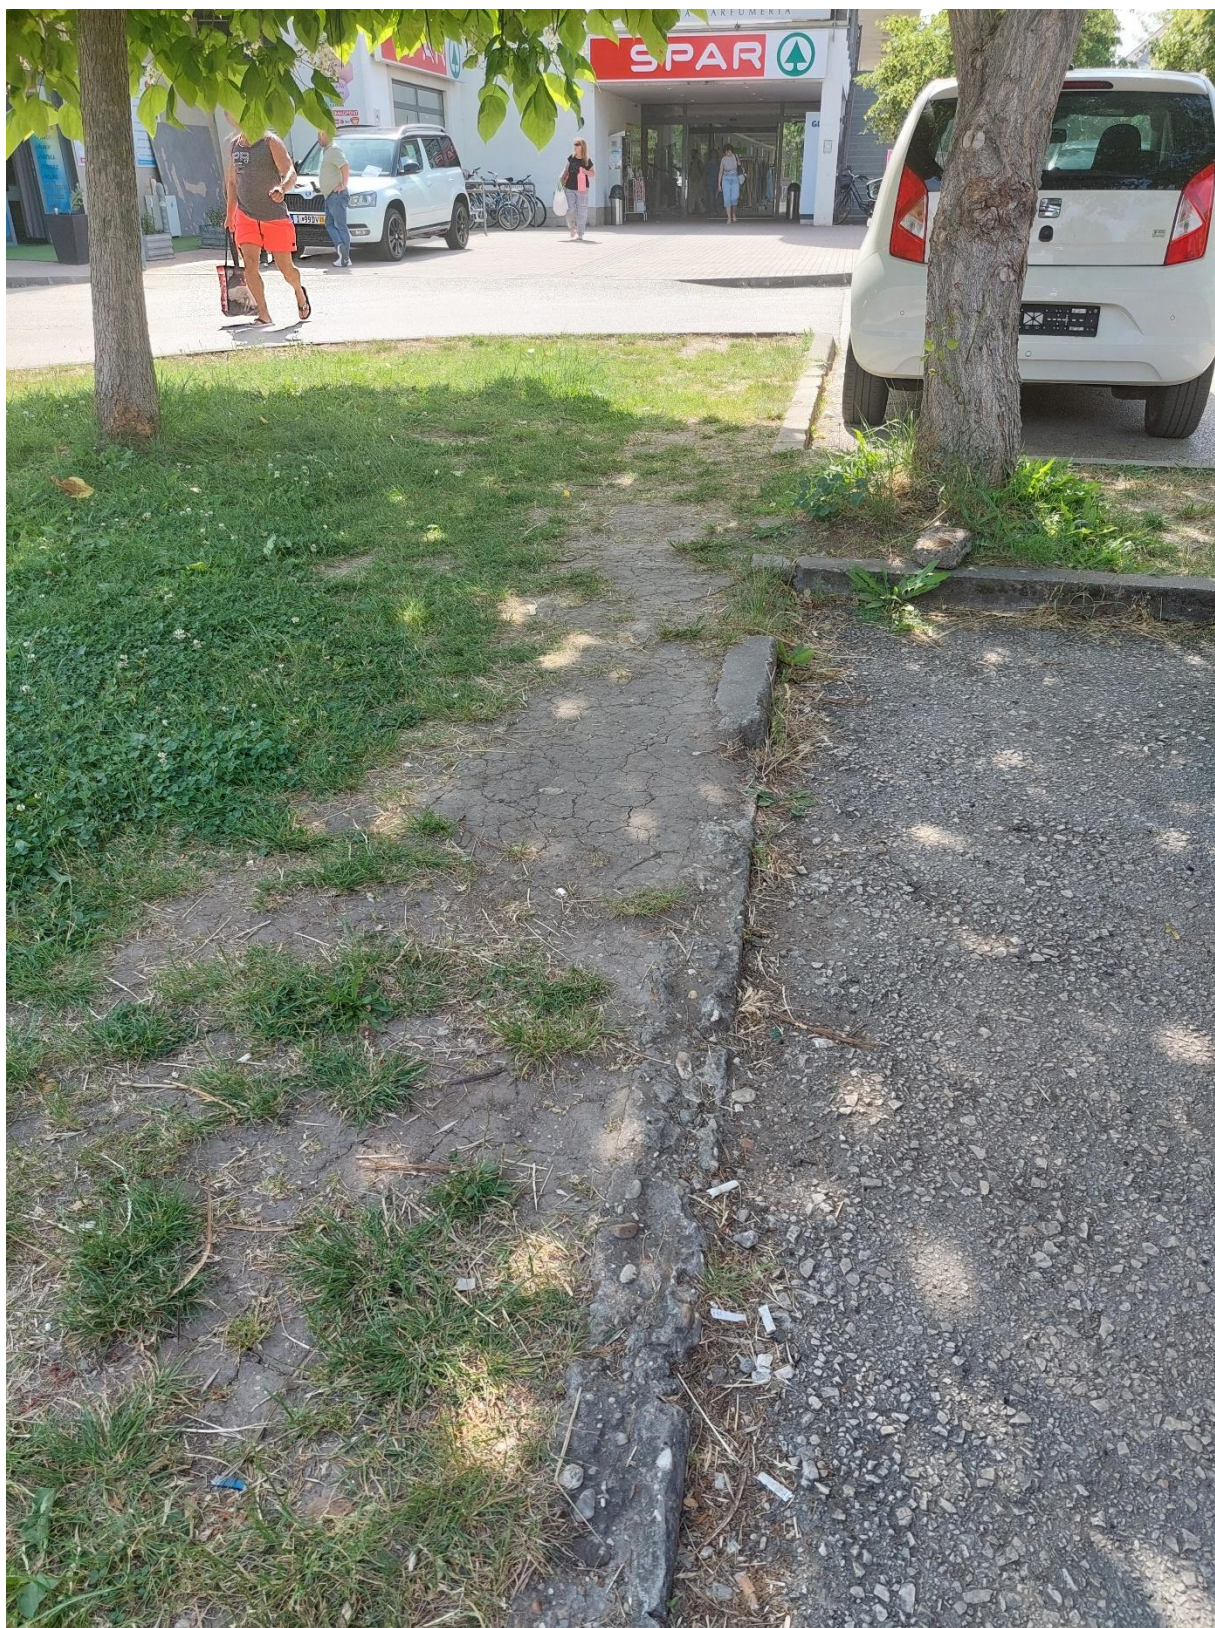
10. kép

| Fotó sorszáma /<br>fájlnev | Fénykép | Helyszín / képen látható terület | Az Ügyfél képviselője által előadottak a képen észlelhető<br>állapottal kapcsolatban |
|---|---|---|---|
| 10<br>20260609_094023.jpg | | Velence belterület 1367/28 hrsz.<br>alatti ingatlan, a SPAR/Rossmann<br>bejárata előtti parkoló mellett, a<br>fák közötti gyalogos átjáró<br>környezetében | A felvételen foltos, részben kiszáradt gazos zöldfelület, a fák környezetében kitaposott, repedezett talaj, valamint a szegély mentén elszórt apró hulladék, cigarettacsikkek láthatók. A betonszegélyek több helyen letöredezték, sérültek. |

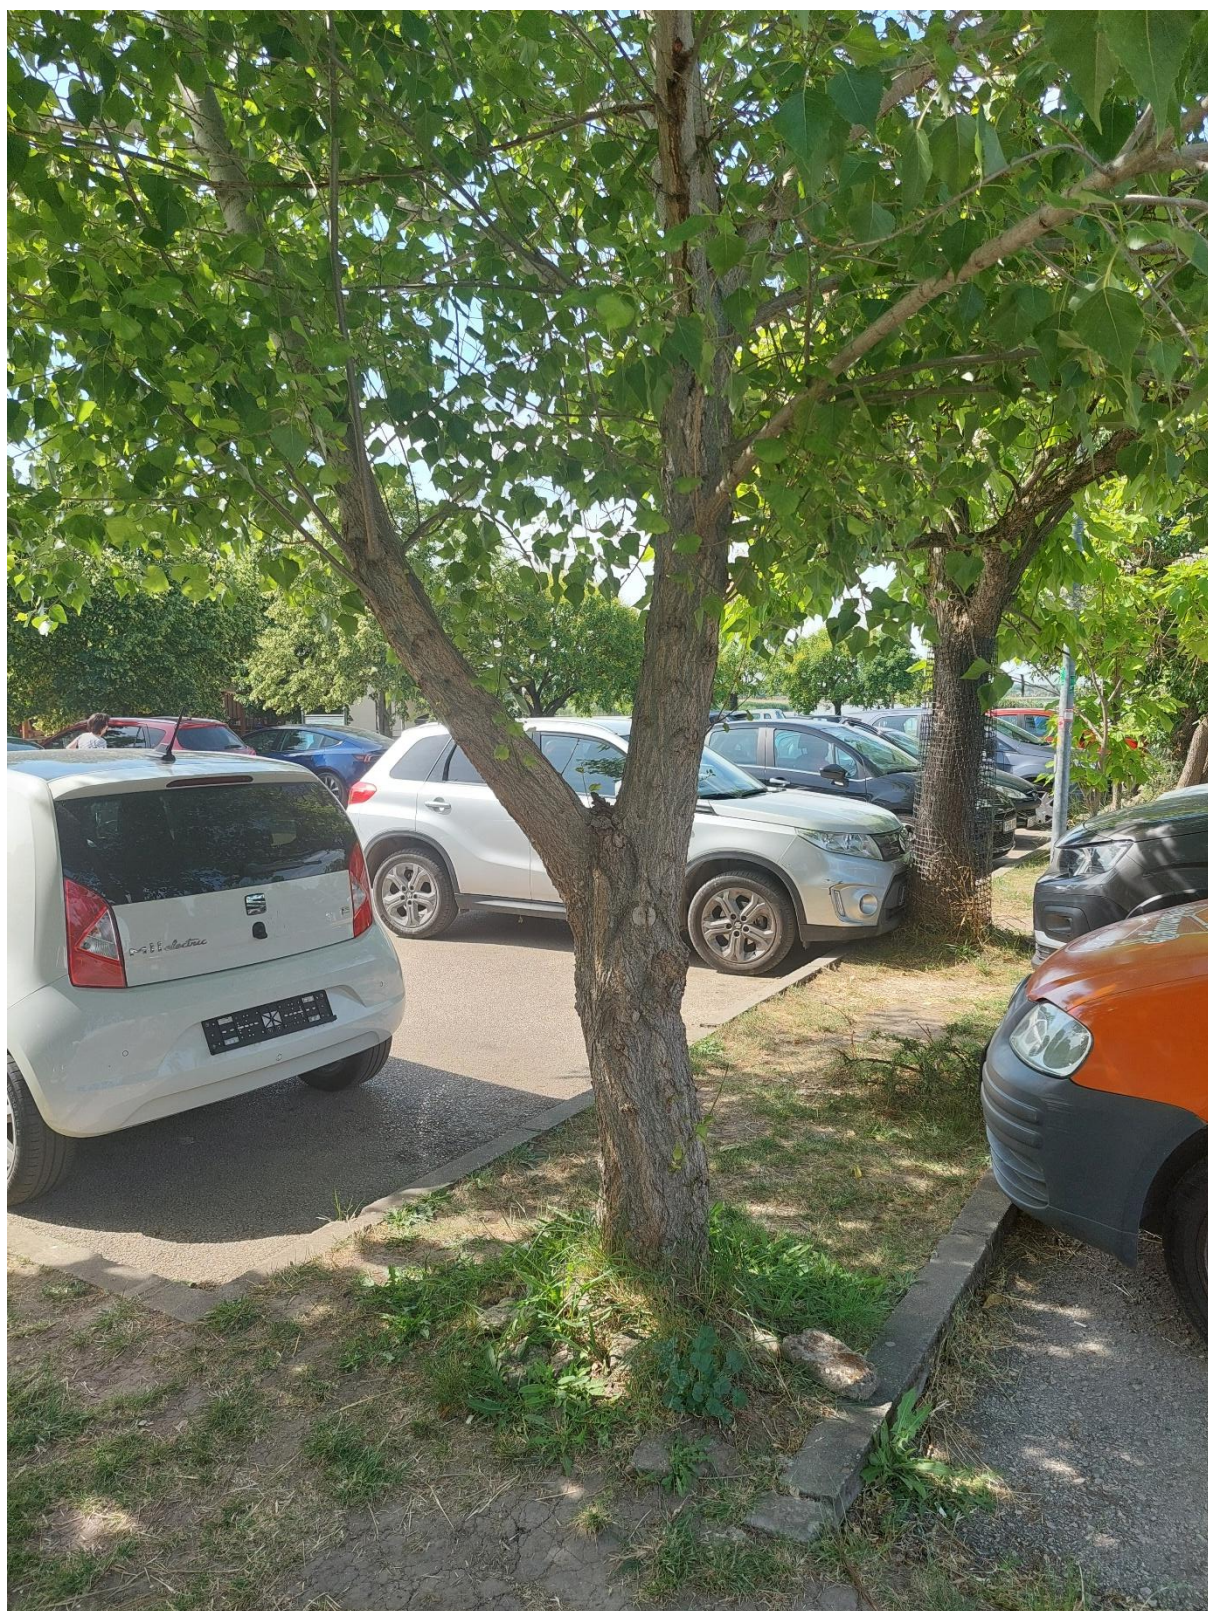
11. kép

| Fotó sorszáma /<br>fájlnev | Fénykép | Helyszín / képen látható terület | Az Ügyfél képviselője által előadottak a képen észlelhető<br>állapottal kapcsolatban |
|---|---|---|---|
| 11<br>20260609_094043.jpg | | Velence belterület 1367/28 hrsz.<br>alatti ingatlan, a SPAR/Rossmann<br>bejárata előtti parkoló melletti fa<br>környezetében | A felvételen a fa töve körül gyér zöldfelület és kopár talajfoltok, a parkolóhelyek között pedig szegéllyel határolt jelentős mértékben kiszáradt zöldsáv látható. A zöldsávban betondarab látható. |

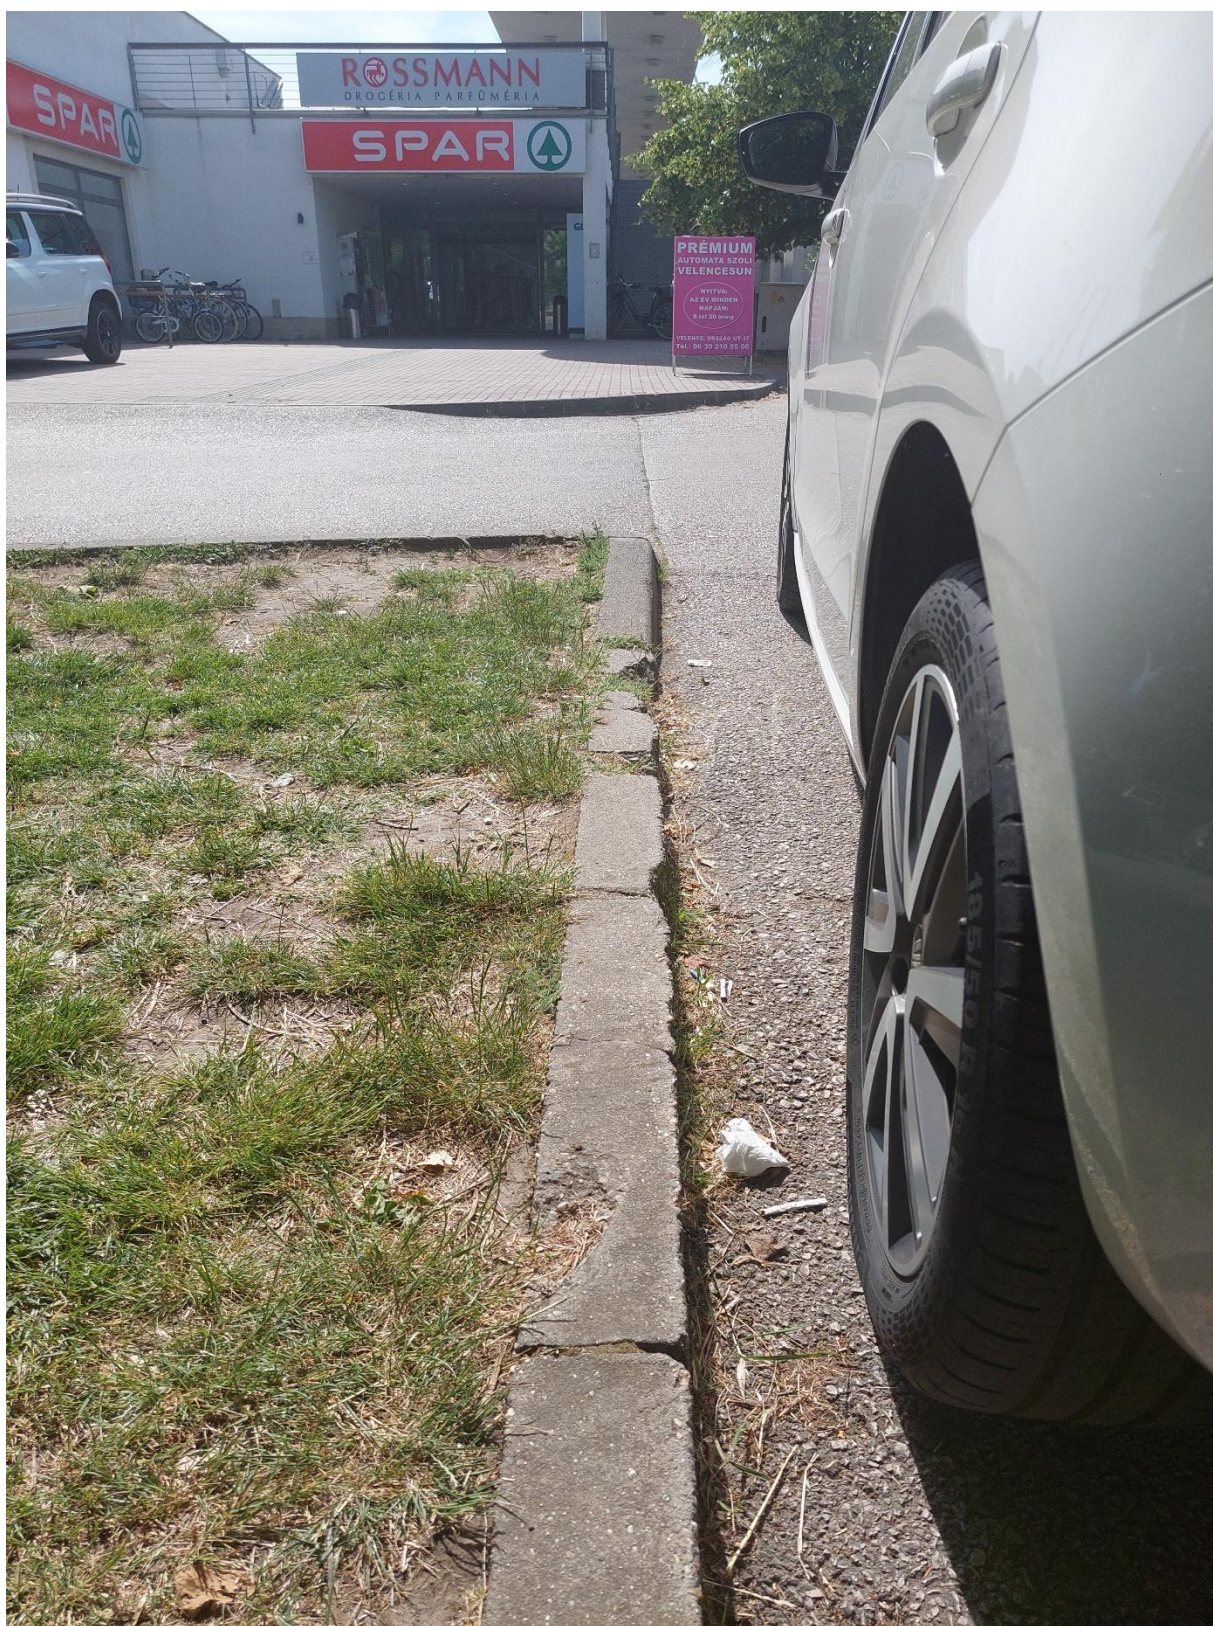
12. kép

| Fotó sorszáma /<br>fájlnev | Fénykép | Helyszín / képen látható terület | Az Ügyfél képviselője által előadottak a képen észlelhető<br>állapottal kapcsolatban |
|---|---|---|---|
| 12<br>20260609_094123.jpg | | Velence belterület 1367/28 hrsz.<br>alatti ingatlan, a SPAR/Rossmann<br>bejárata előtti parkoló melletti<br>szegélykő és zöldsáv<br>környezetében | A felvételen a szegélykő mellett gyér gye, kiszáradt növényi maradványok és több cigarettacsikk, illetve kisebb hulladékdarab látható. |

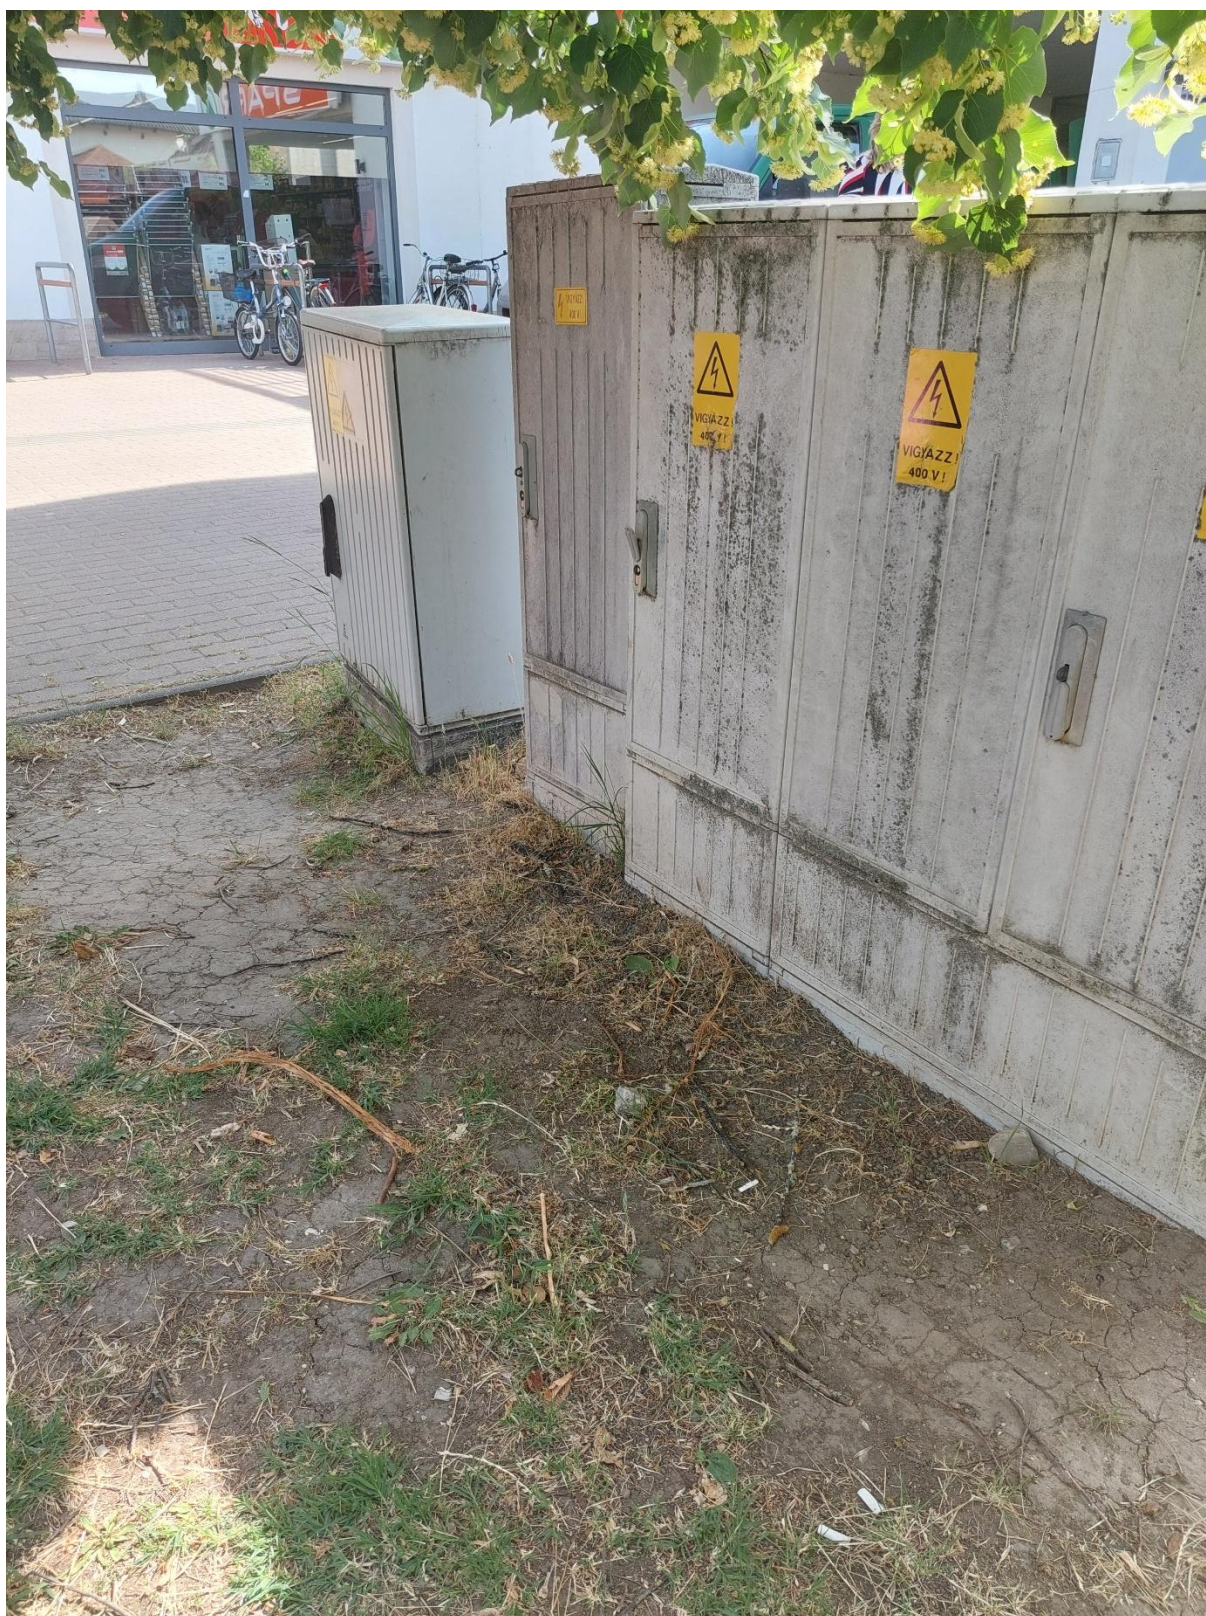
13. kép

| Fotó sorszáma /<br>fájlnev | Fénykép | Helyszín / képen látható terület | Az Ügyfél képviselője által előadottak a képen észlelhető<br>állapottal kapcsolatban |
|---|---|---|---|
| 13<br>20260609_094215.jpg | | Velence belterület 1367/28 hrsz.<br>alatti ingatlan, a SPAR/Rossmann<br>bejárata közelében, elektromos<br>szekrények és zöldsáv mellett | A felvételen elektromos szekrények szennyezett felülete, azok tövében száraz növényi maradvány, gyomnövényzet, cigarettacsikkek és hulladékdarabok láthatók. A kiszáradt talaj egyenletlen. |
