Ügyszám: 42021/K/165/2026/2.

-----HITELES KIADMÁNY -----  
-----JEGYZŐKÖNYVI TANÚSÍTVÁNY -----

Velence belterület 1367/28 helyrajzi szám alatti ingatlan

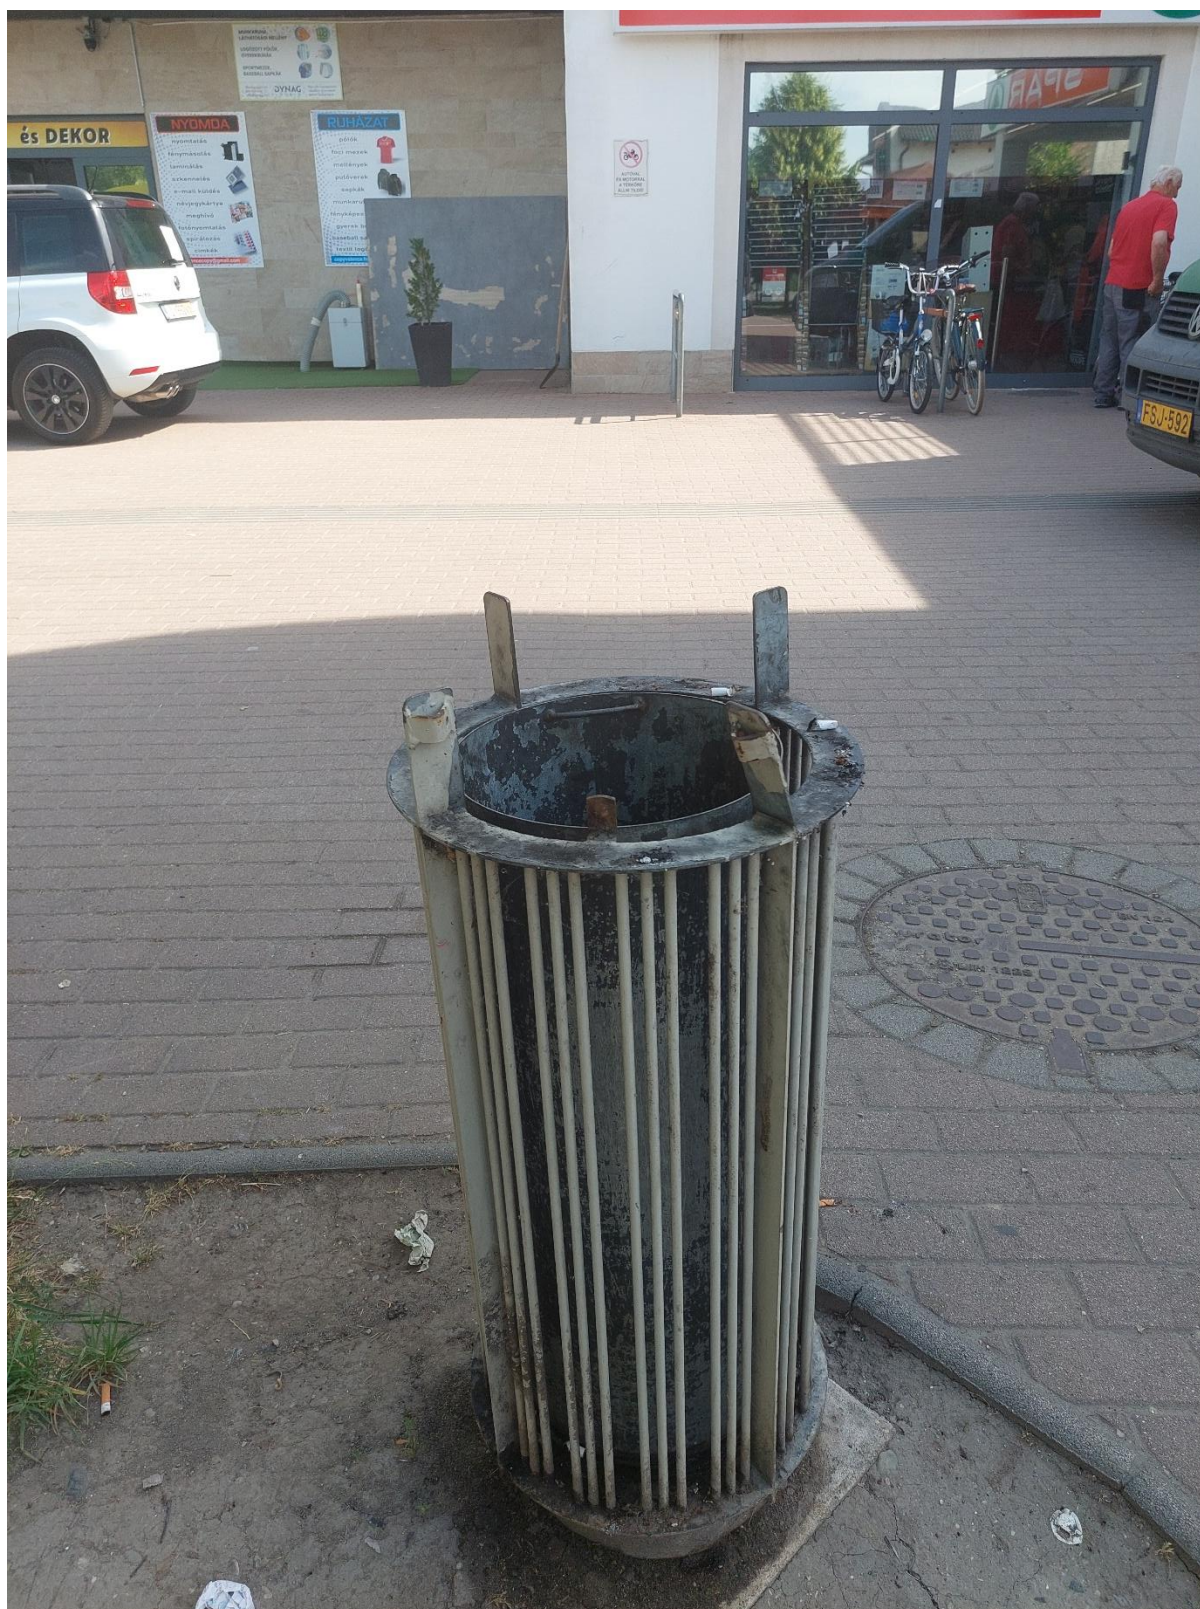
14. kép

| Fotó sorszáma /<br>fájlnev | Fénykép | Helyszín / képen látható terület | Az Ügyfél képviselője által előadottak a képen észlelhető<br>állapottal kapcsolatban |
|---|---|---|---|
| <b>14</b><br>20260609_094308.jpg | | Velence belterület 1367/28 hrsz.<br>alatti ingatlan, a SPAR/Rossmann<br>bejárata előtti burkolt területen<br>elhelyezett hengeres<br>hulladékgyűjtőnél | A felvételen a hulladékgyűjtő fedőrésze hiányos vagy nyitott<br>állapotú, a felső perem és belső felület erősen szennyezett,<br>körülötte apró hulladék látható. A hulladékgyűjtő külső felülete<br>erősen szennyezett, a festék több helyen hiányos. |

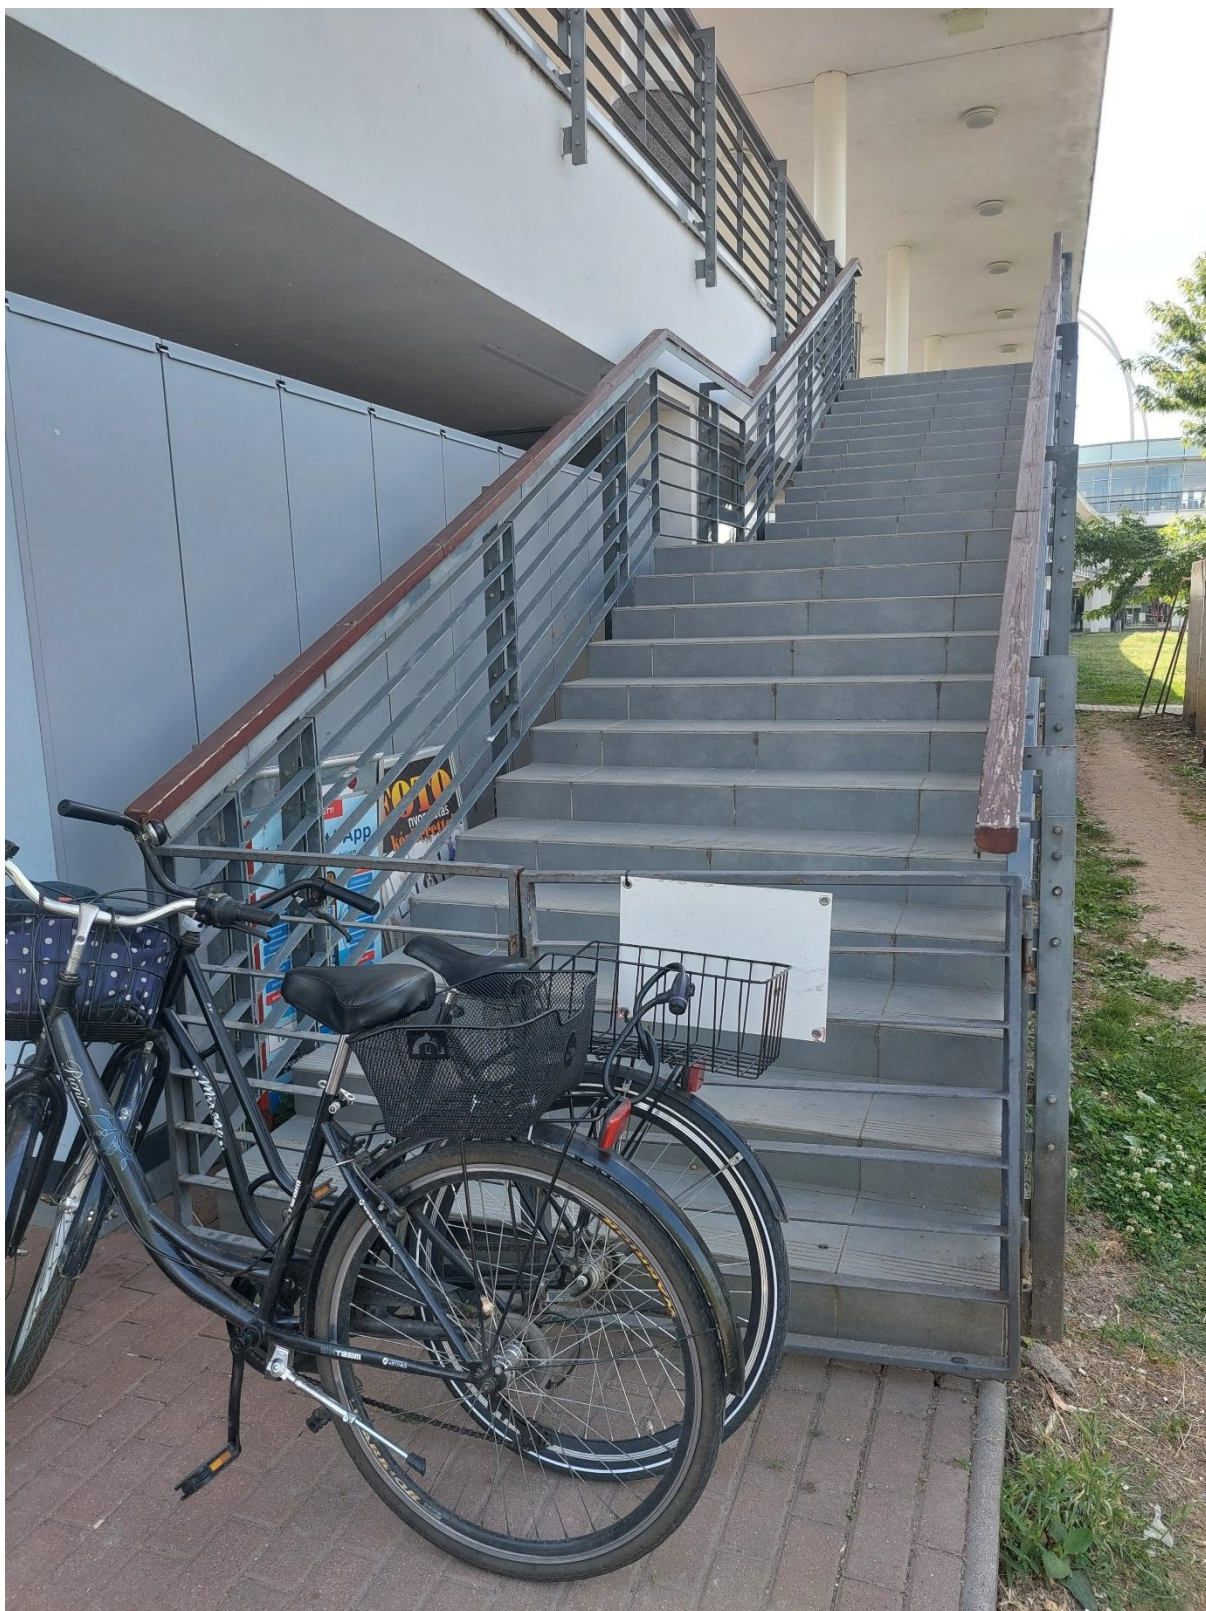
16. kép

| Fotó sorszáma /<br>fájlnev | Fénykép | Helyszín / képen látható terület | Az Ügyfél képviselője által előadottak a képen észlelhető<br>állapottal kapcsolatban |
|---|---|---|---|
| <b>16</b><br>20260609_094429.jpg | | Velence belterület 1367/28 hrsz.<br>alatti ingatlan, a Szolgáltatóház<br>külső lépcsőjénél, ahonnan a<br>szolgáltatóház galériája lépcsőn<br>megközelíthető. | A felvételen külső lépcsősor, korlát és lezáró kapuelem látható; a<br>lépcsőfokokon és korlátelemeken szennyeződés, illetve a fa<br>korlátokon felületi kopás figyelhető meg. A lépcsők<br>szennyezettek. A lépcső le van zárva, a galériára ezáltal felmenni<br>nem lehet. A lépcső mellett jelentősen hiányos zöldfelület látható,<br>benne elszáradt apró növénymaradványokkal. A lépcső és a<br>csomagautomata hátulja közé reklámtáblák vannak elhelyezve. |

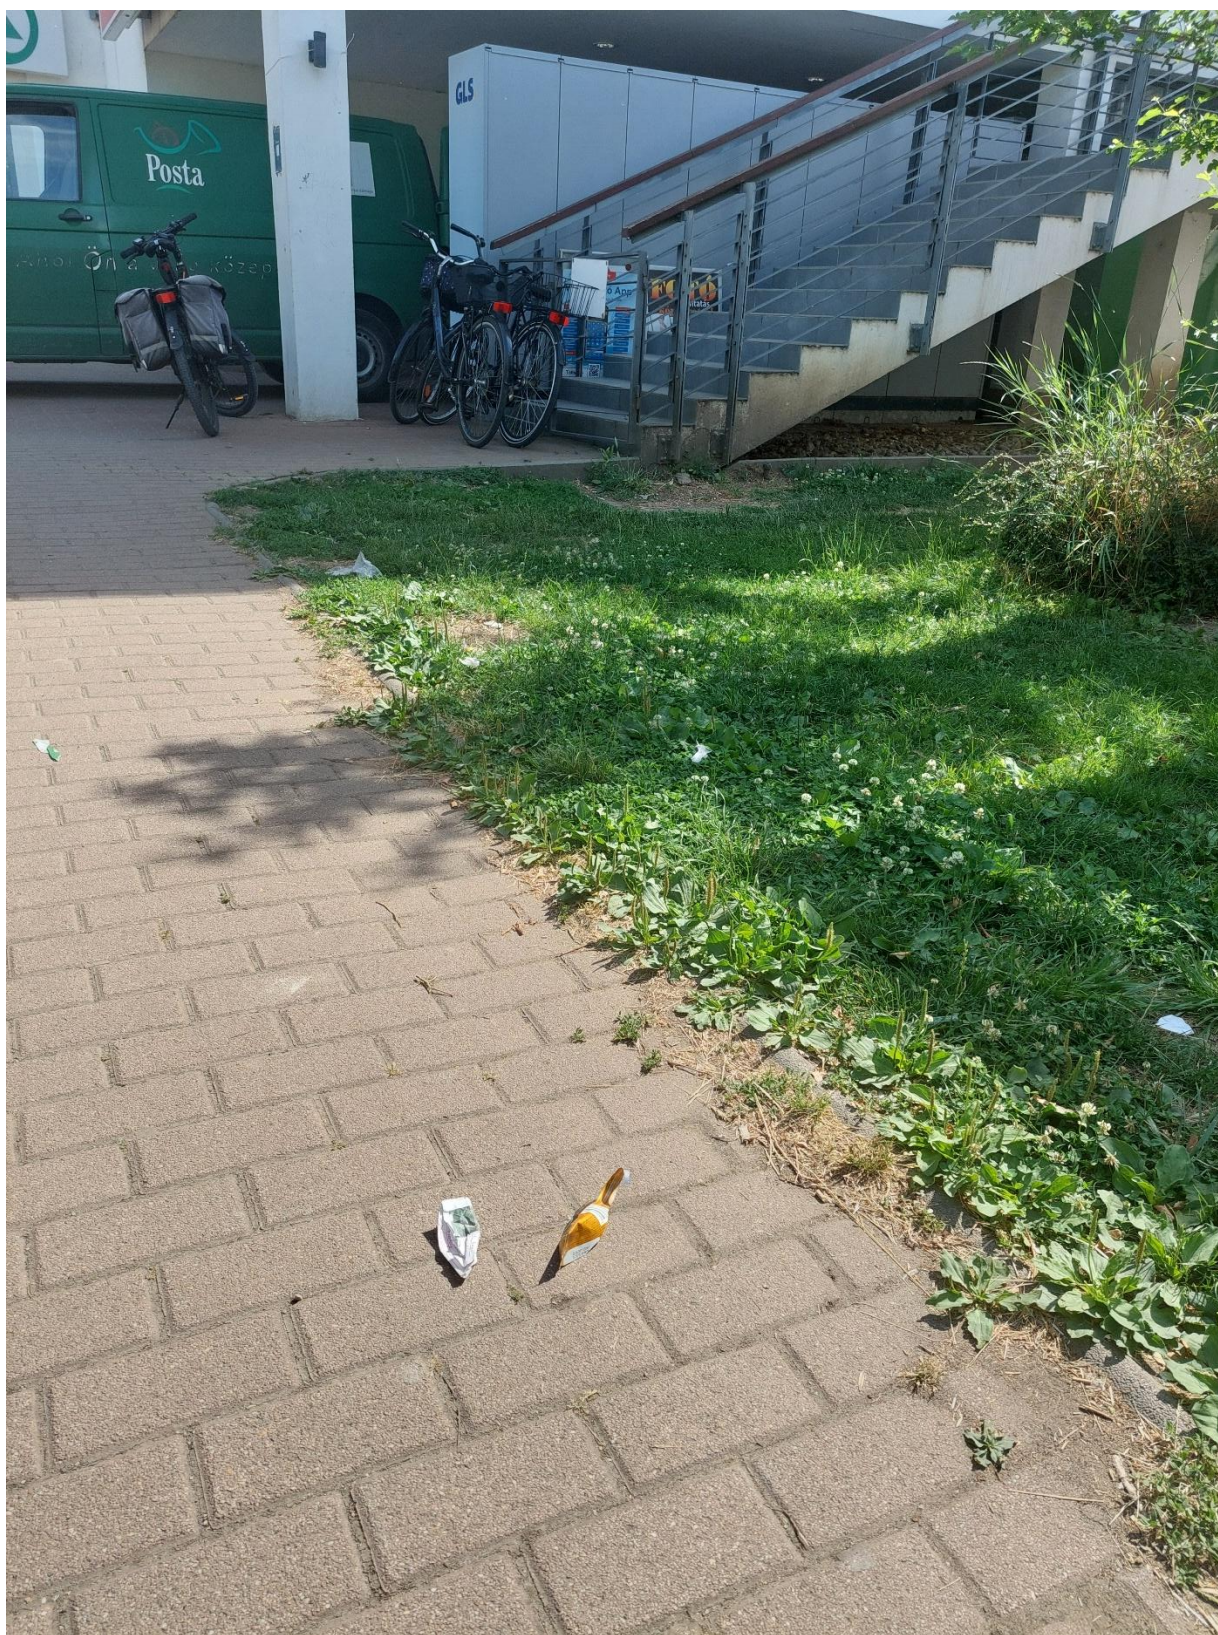
17. kép

| Fotó sorszáma /<br>fájlnev | Fénykép | Helyszín / képen látható terület | Az Ügyfél képviselője által előadottak a képen észlelhető<br>állapottal kapcsolatban |
|---|---|---|---|
| <b>17</b><br>20260609_094453.jpg | | Velence belterület 1367/28 hrsz.<br>alatti ingatlan, a Szolgáltatóház<br>külső lépcsője melletti járda és<br>zöldfelület környezetében | A felvételen a járdán papír- és csomagolóanyag-hulladék látható,<br>a zöldfelületben gyomnövényzet és elszórt növényi maradványok<br>figyelhetők meg. A térköből gyomnövényzet nőtt ki. A képen<br>látható lépcsősor oldalán nagyfokú elszíneződés, szennyezettség<br>figyelhető meg. |

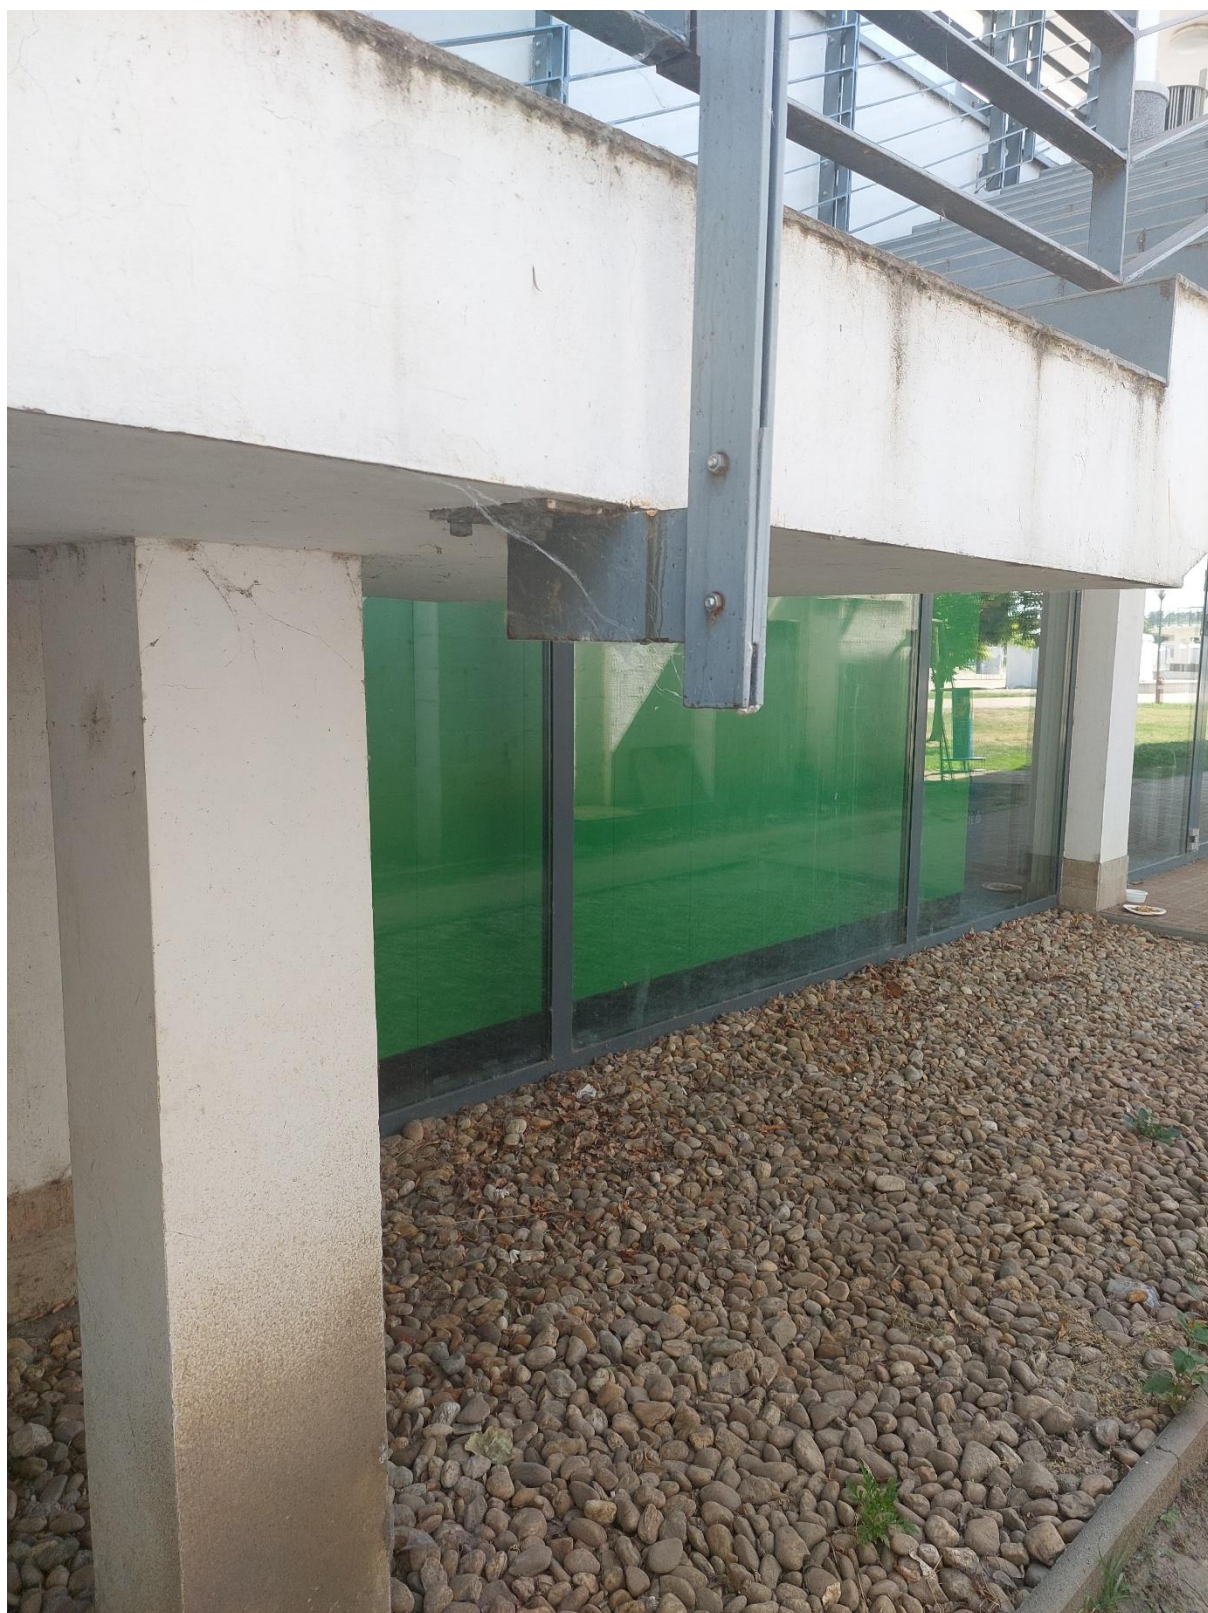
19. kép

| Fotó sorszáma /<br>fájlnev | Fénykép | Helyszín / képen látható terület | Az Ügyfél képviselője által előadottak a képen észlelhető<br>állapottal kapcsolatban |
|---|---|---|---|
| <b>19</b><br>20260609_094603.jpg | | Velence belterület 1367/28 hrsz.<br>alatti ingatlan, a Szolgáltatóház<br>külső lépcsője alatti üvegfelületek<br>és kavicság mellett | A felvételen az üvegfelületek előtt kavicság, elszórt levél- és<br>növényi maradványok, valamint a fal- és oszlopfelületeken<br>szennyeződés látható. A lépcsőkorlát alja nagymértékben<br>pókhálós, a galéria burkolata alatti szegélyterület szennyezett. |

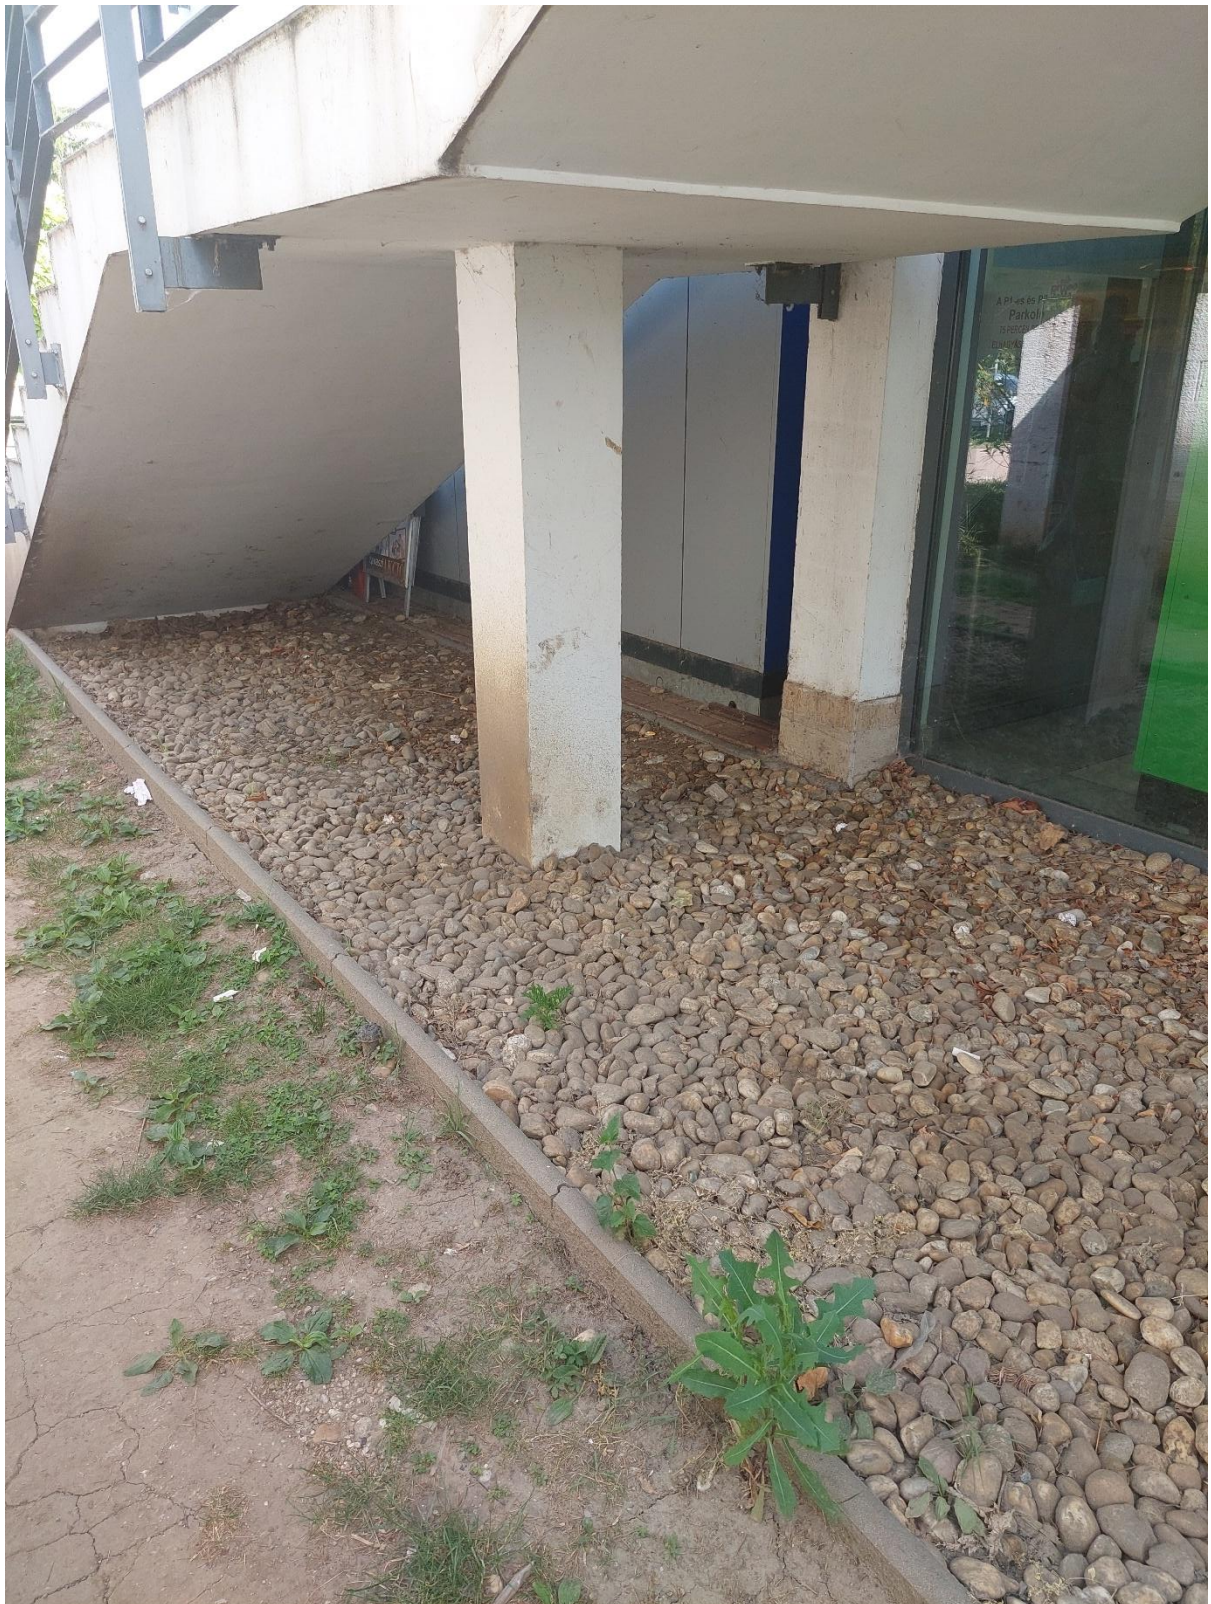
20. kép

| Fotó sorszáma /<br>fájlnev | Fénykép | Helyszín / képen látható terület | Az Ügyfél képviselője által előadottak a képen észlelhető<br>állapottal kapcsolatban |
|---|---|---|---|
| <b>20</b><br>20260609_094631.jpg | | Velence belterület 1367/28 hrsz.<br>alatti ingatlan, a Szolgáltatóház<br>külső lépcsője alatti oszlopok és<br>kavicság környezetében | A felvételen a kavicságon száraz növényi maradványok, apró<br>hulladékok és gyomnövényzet, az oszlopok alsó részén<br>elszíneződés figyelhető meg. |

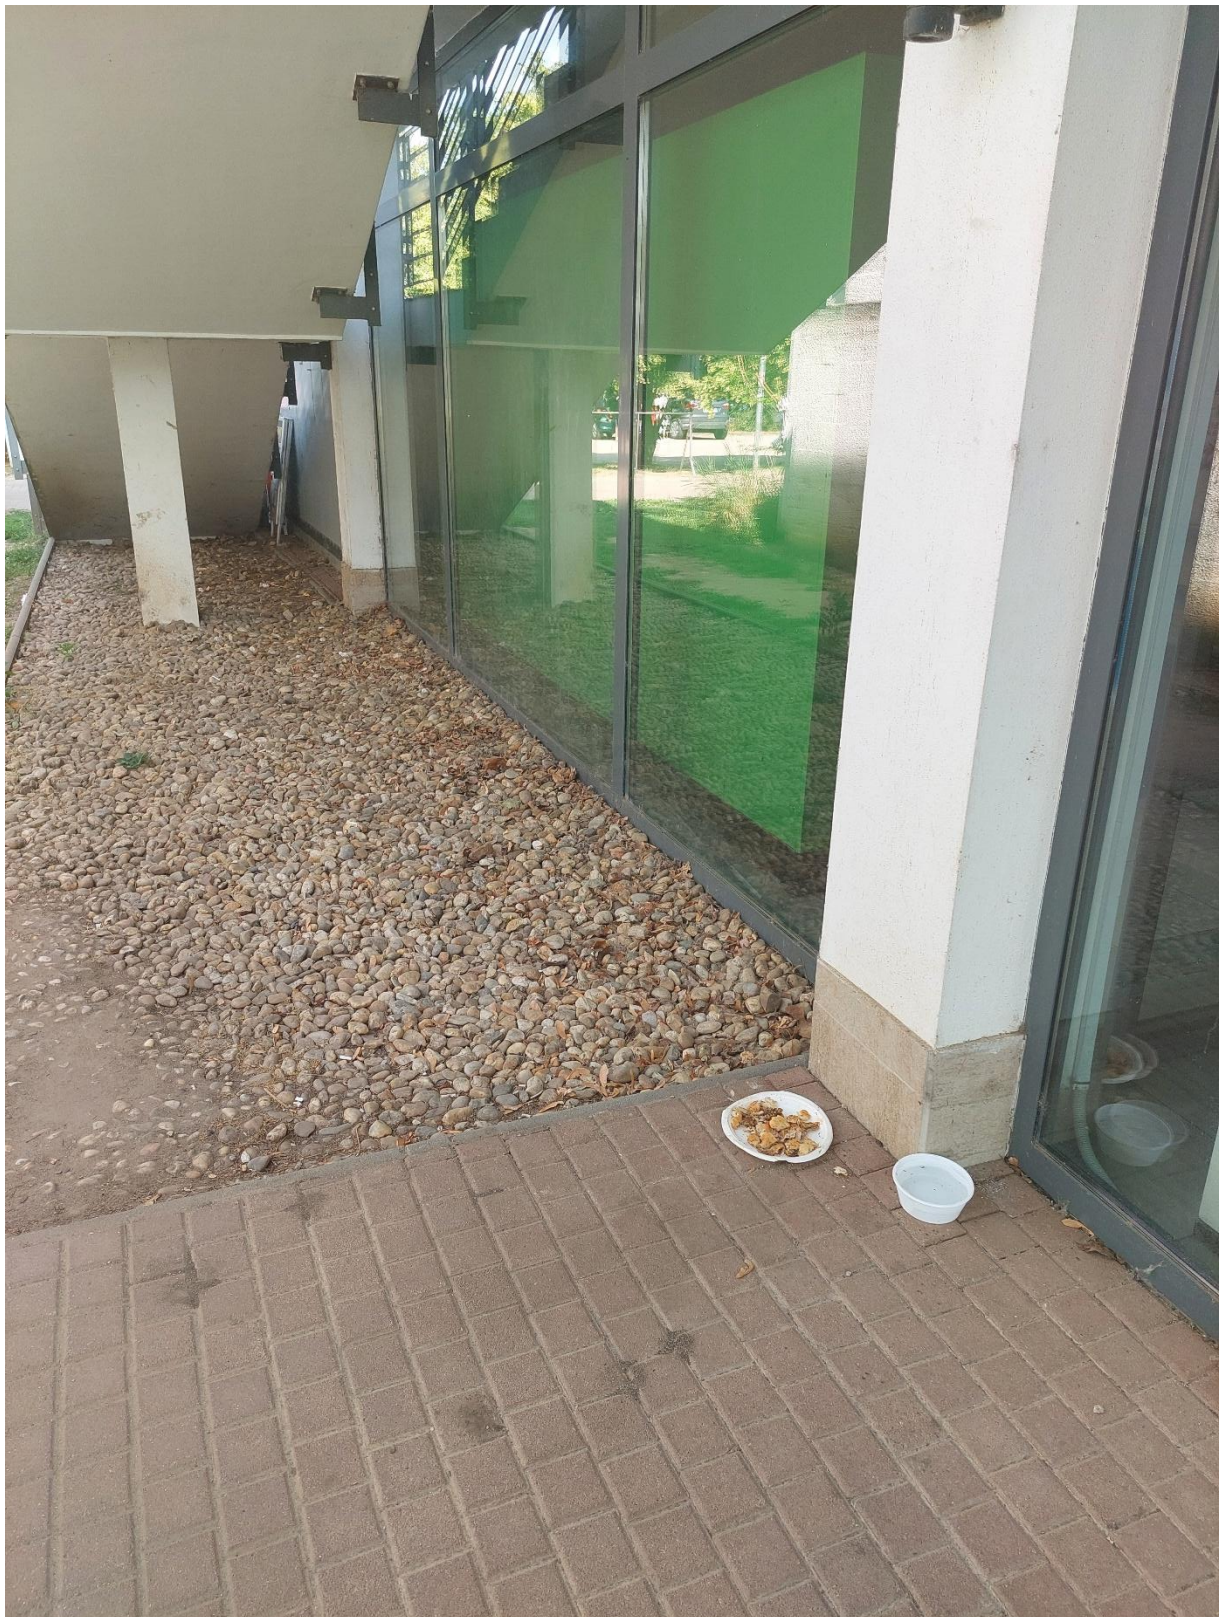
21. kép

| Fotó sorszáma /<br>fájlnev | Fénykép | Helyszín / képen látható terület | Az Ügyfél képviselője által előadottak a képen észlelhető<br>állapottal kapcsolatban |
|---|---|---|---|
| <b>21</b><br>20260609_094656.jpg | | Velence belterület 1367/28 hrsz.<br>alatti ingatlan, a Szolgáltatóház<br>üvegfelületei mellett, a külső<br>lépcső alatti kavicságy és burkolat<br>találkozásánál | A felvételen a kavicságyon száraz növényi maradványok, apró<br>hulladékok és gyomnövényzet, az oszlopok alsó részén<br>elszíneződés figyelhető meg. A szolgáltatóház üvegfelülete<br>mellett a földön papírtányéron ételmaradék, műanyag edényben<br>pedig vélhetően víz látható. A térkő több ponton elszíneződött,<br>szennyezett. |

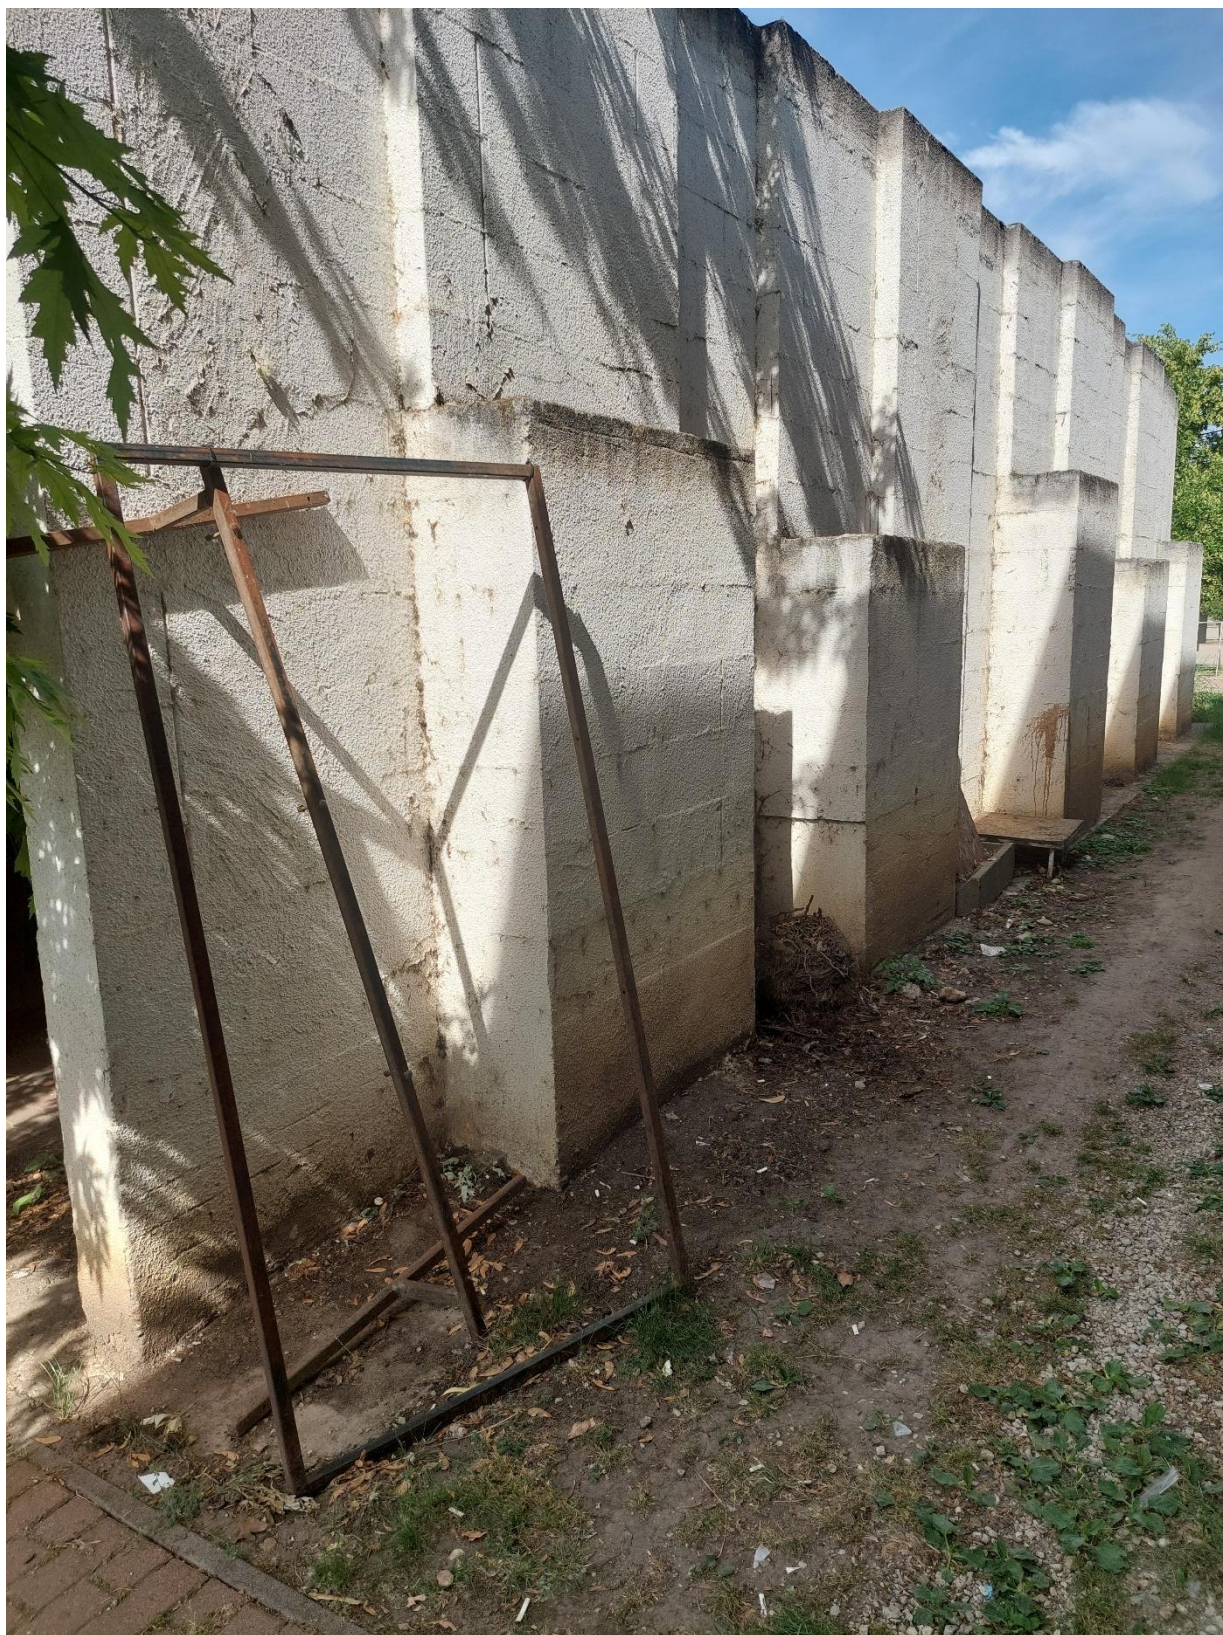
22. kép

| Fotó sorszáma /<br>fájlnev | Fénykép | Helyszín / képen látható terület | Az Ügyfél képviselője által előadottak a képen észlelhető<br>állapottal kapcsolatban |
|---|---|---|---|
| <b>22</b><br>20260609_094721.jpg | | Velence belterület 1367/28 hrsz.<br>alatti ingatlan, a Szolgáltatóház<br>külső oldalfalánál, a tópart felőli<br>hátsó homlokzati szakaszon | A felvételen a fal mentén rozsdás, álló fémkeret, a fal alsó részén<br>elszíneződés, valamint a talajon száraz növényi maradvány és<br>elszáradt, bebarnott zöldhulladék látható. |

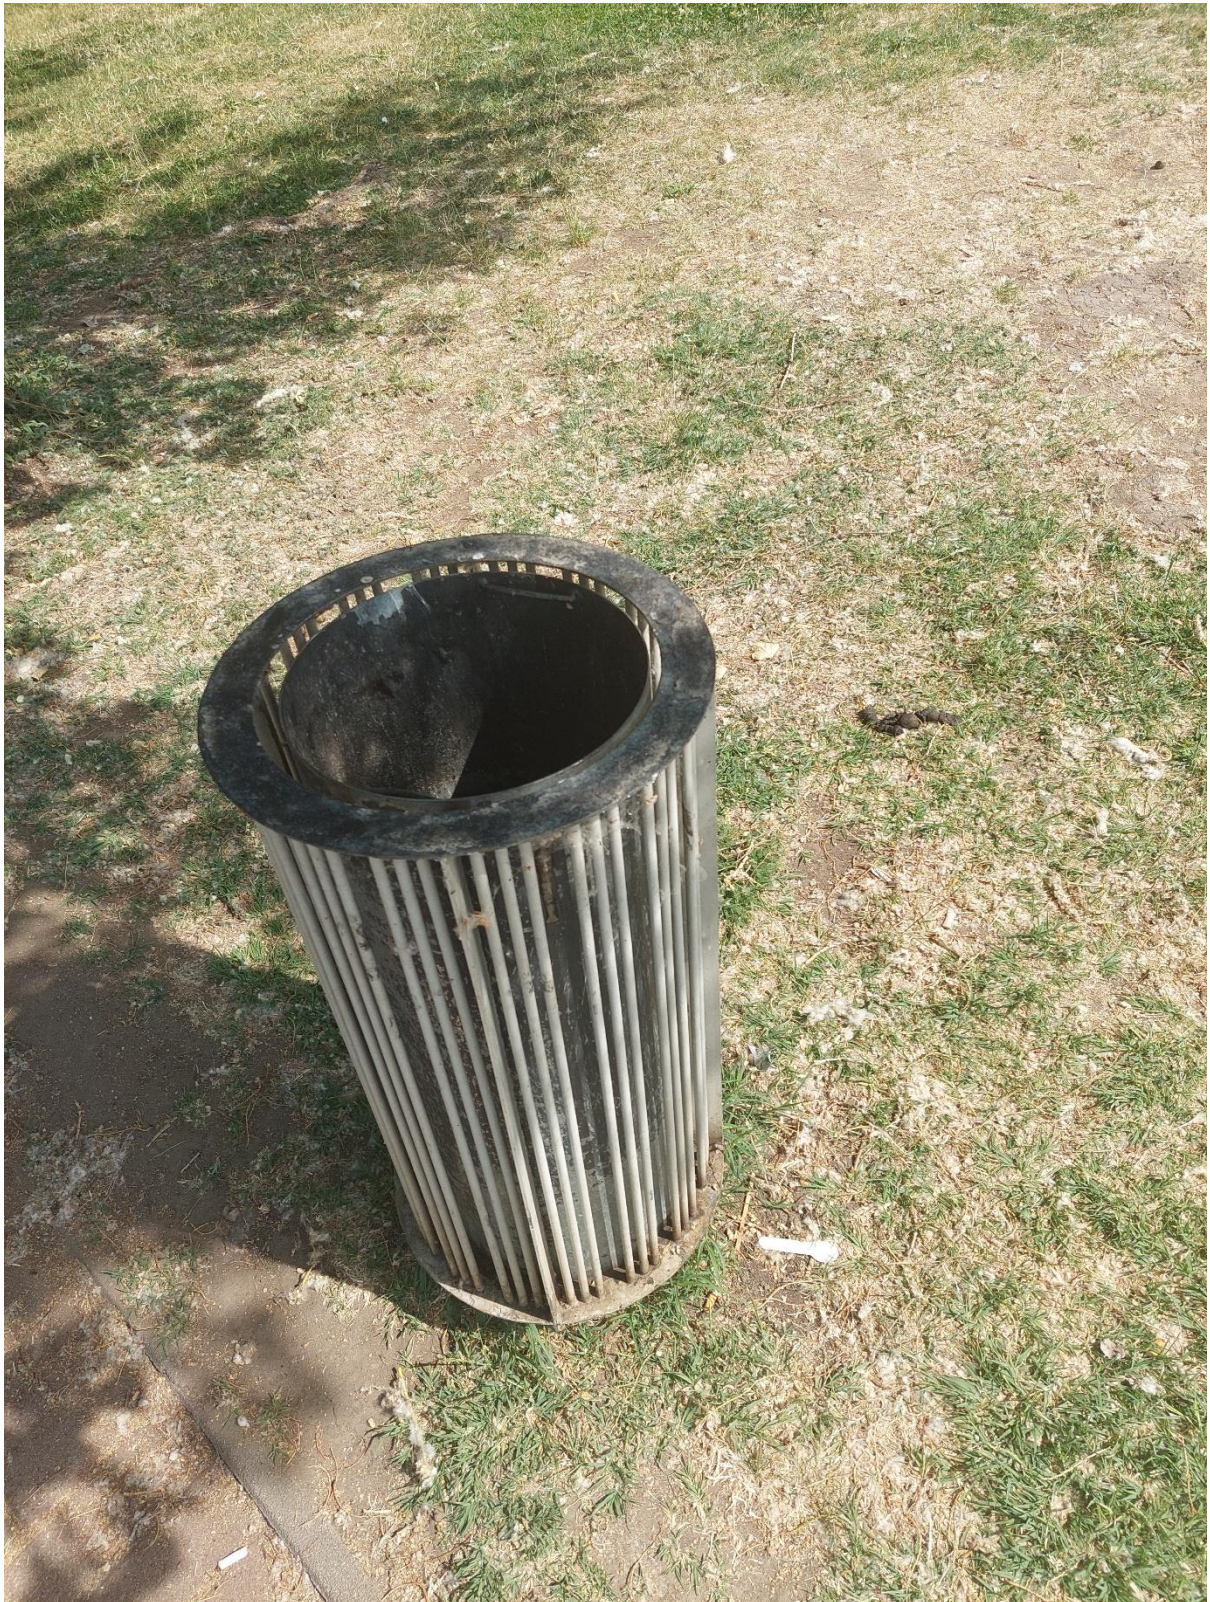
26. kép

| Fotó sorszáma /<br>fájlnev | Fénykép | Helyszín / képen látható terület | Az Ügyfél képviselője által előadottak a képen észlelhető<br>állapottal kapcsolatban |
|---|---|---|---|
| <b>26</b><br>20260609_095001.jpg | | Velence belterület 1367/28 hrsz.<br>alatti ingatlan, a Szolgáltatóház és<br>a büfésor közötti zöldfelületen<br>elhelyezett hengeres<br>hulladékgyűjtőnél | A felvételen nyitott, szennyezett hengeres hulladékgyűjtő látható;<br>a környező fű- és talajfelületen apró hulladékdarabok,<br>cigarettszikkák, -feltehetően – állati ürülék figyelhető meg. |

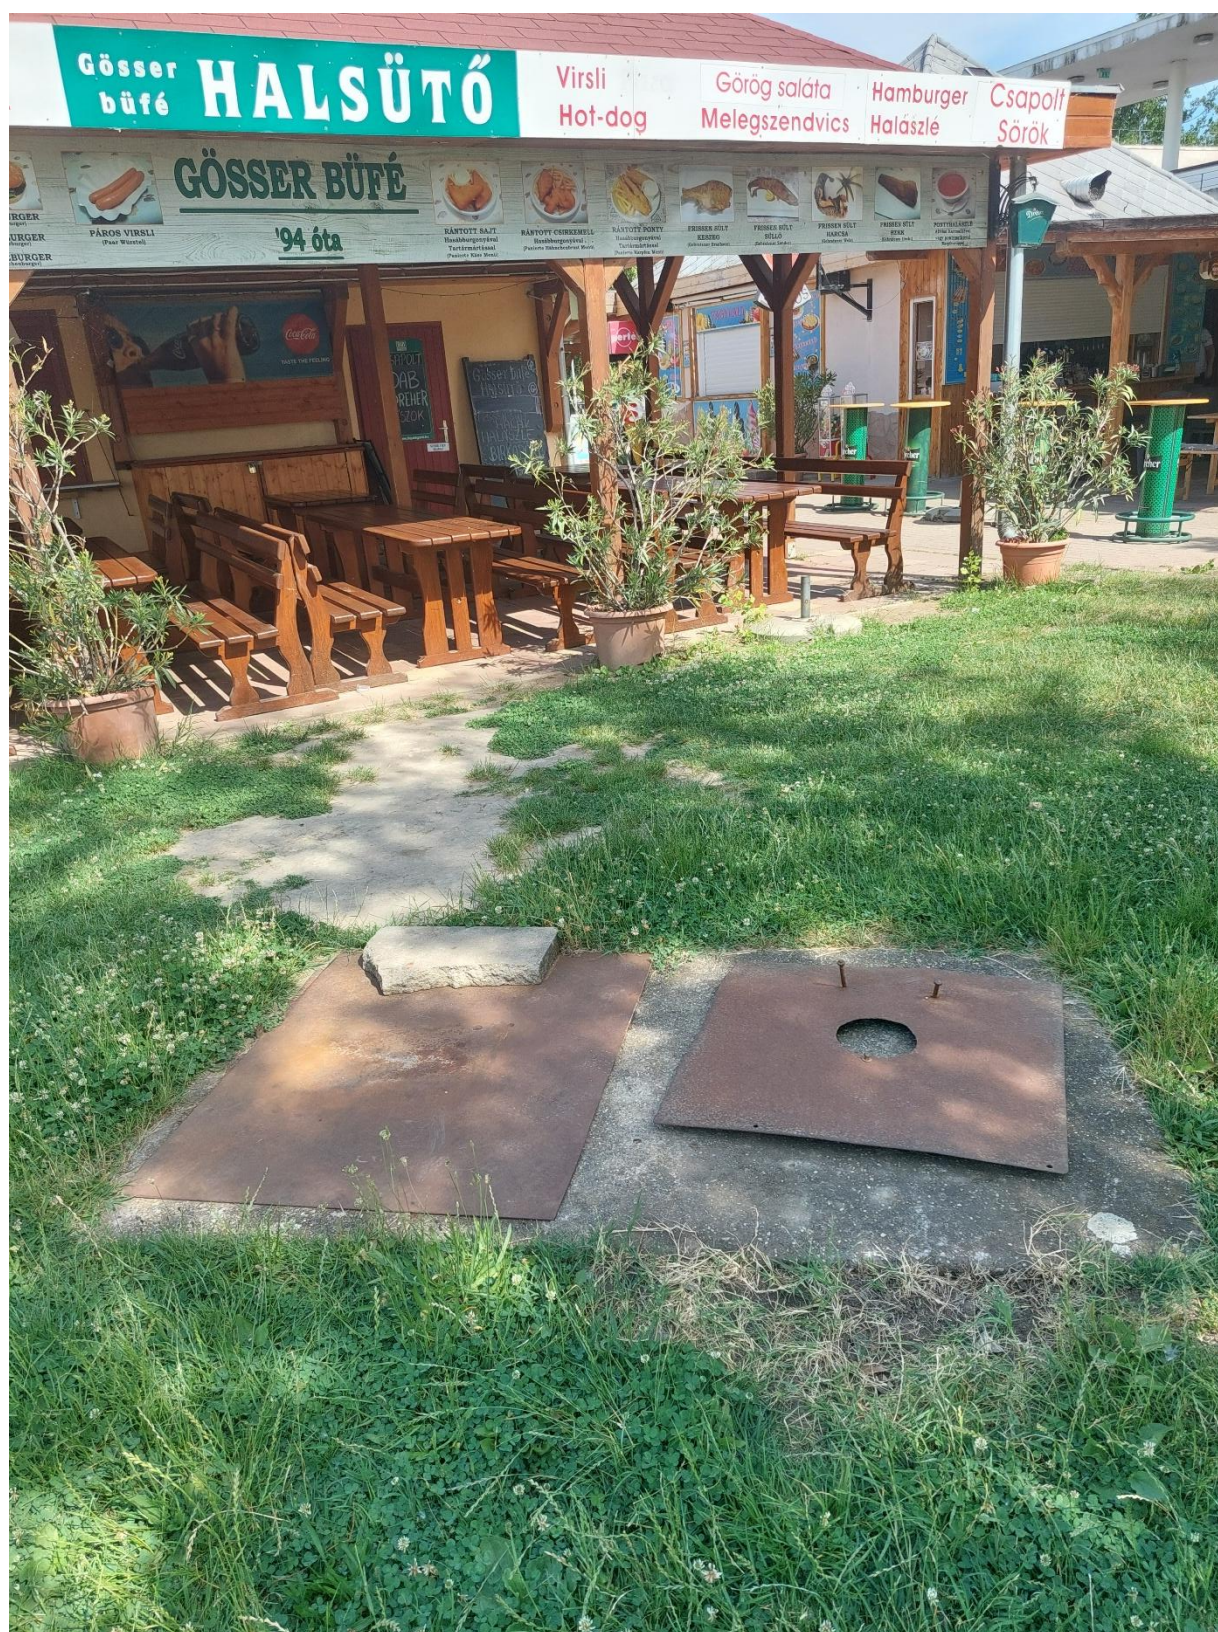
27. kép

| Fotó sorszáma /<br>fájlnev | Fénykép | Helyszín / képen látható terület | Az Ügyfél képviselője által előadottak a képen észlelhető<br>állapottal kapcsolatban |
|---|---|---|---|
| <b>27</b><br>20260609_095036.jpg | | Velence belterület 1367/28 hrsz.<br>alatti ingatlan, a Gösser büfé /<br>halsütő előtti zöldfelület, a<br>szolgáltatóház tó felőli oldalán | A felvételen két fémlemez/fedlap, egy kődarab, foltos gyepfelület<br>és gyomnövényzet látható a büfé előtti területen. A fémlemezről<br>két csavar áll ki. A fémlemez rögzítetlenül fekszik a látható<br>területen. |

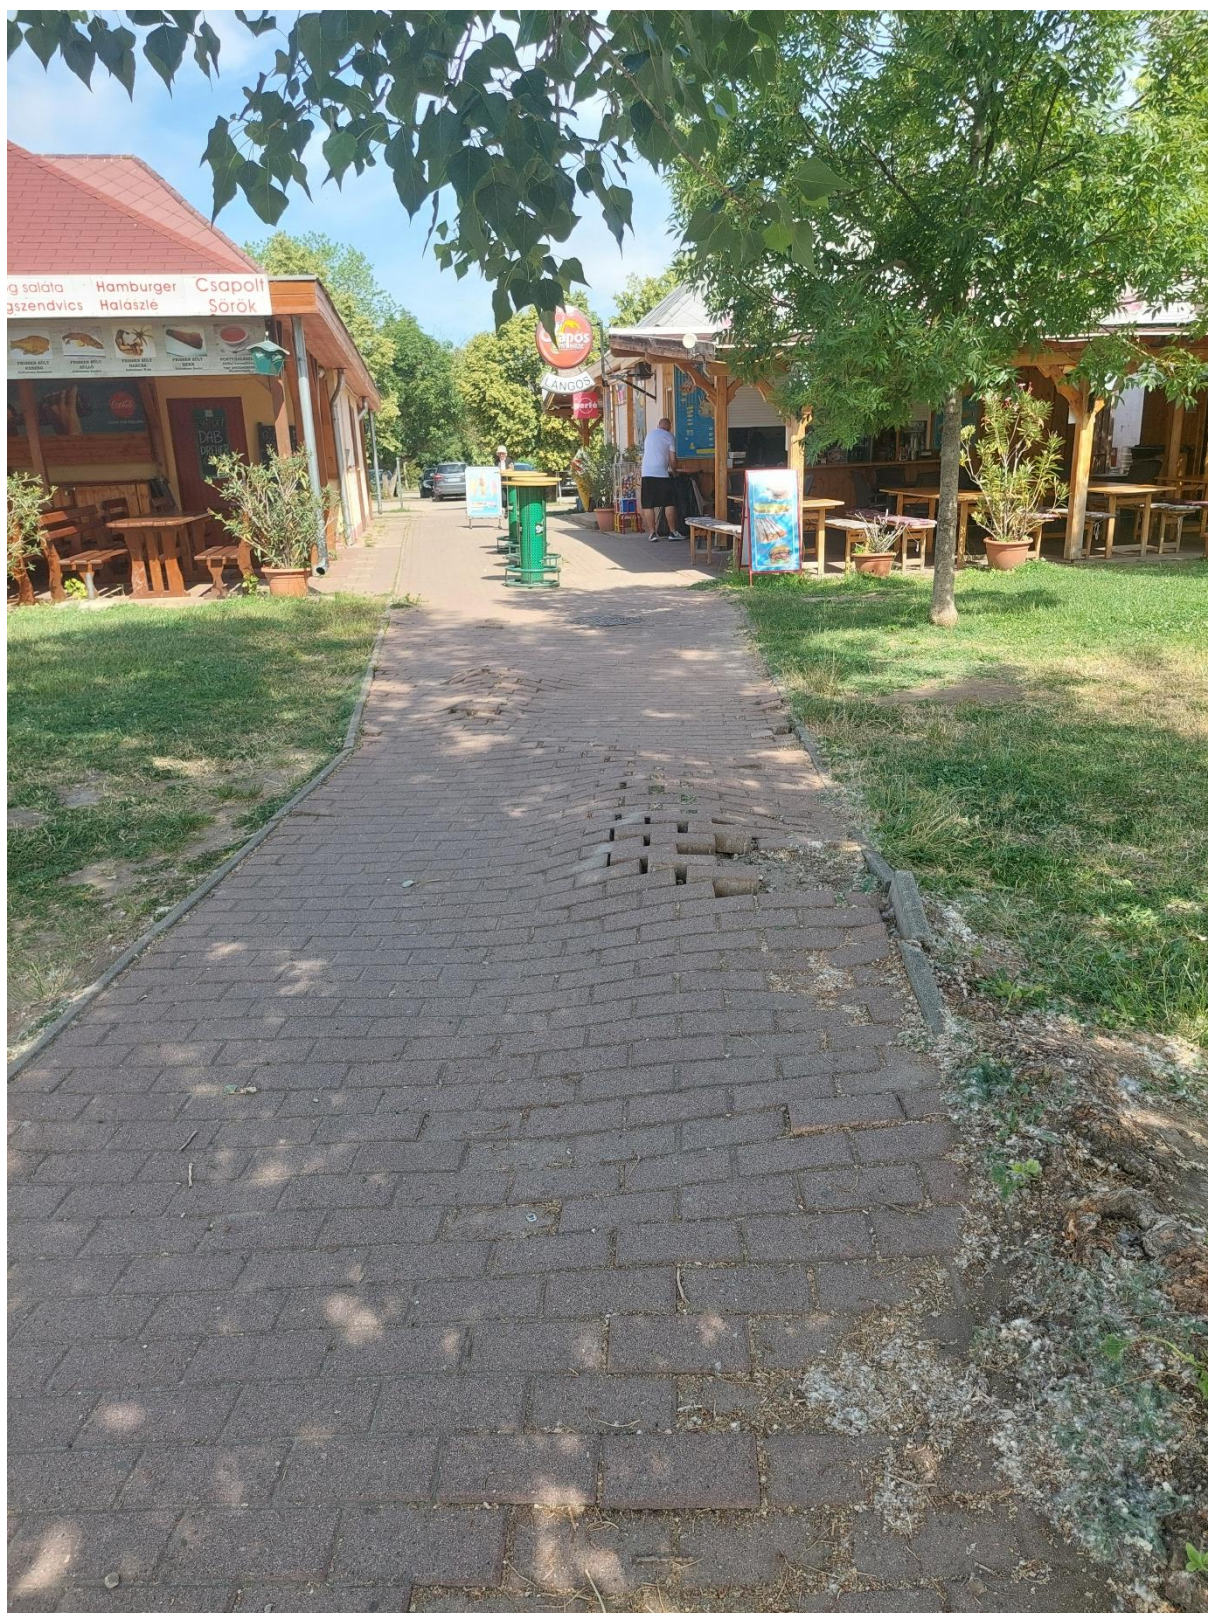
28. kép

| Fotó sorszáma /<br>fájlnev | Fénykép | Helyszín / képen látható terület | Az Ügyfél képviselője által előadottak a képen észlelhető<br>állapottal kapcsolatban |
|---|---|---|---|
| <b>28</b><br>20260609_095059.jpg | | Velence belterület 1367/28 hrsz.<br>alatti ingatlan, a büfésor közötti<br>burkolt gyalogos útvonalon, a<br>Gösser büfé / halsütő közelében, a<br>szolgáltatóház tő felőli oldalán | A felvételen a térkőburkolat fugáiban gyomnövényzet nőtt ki,<br>több helyen megsüllyedt vagy hiányos burkolatelem, valamint<br>elszórt növényi maradványok láthatók. A térkő szegélye több<br>helyen sérült, elmozdult. A zöldfelület hiányos, gazos. |
