Ügyszám: 42021/K/165/2026/2.

-----HITELES KIADMÁNY -----  
-----JEGYZŐKÖNYVI TANÚSÍTVÁNY -----

Velence belterület 1367/28 helyrajzi szám alatti ingatlan

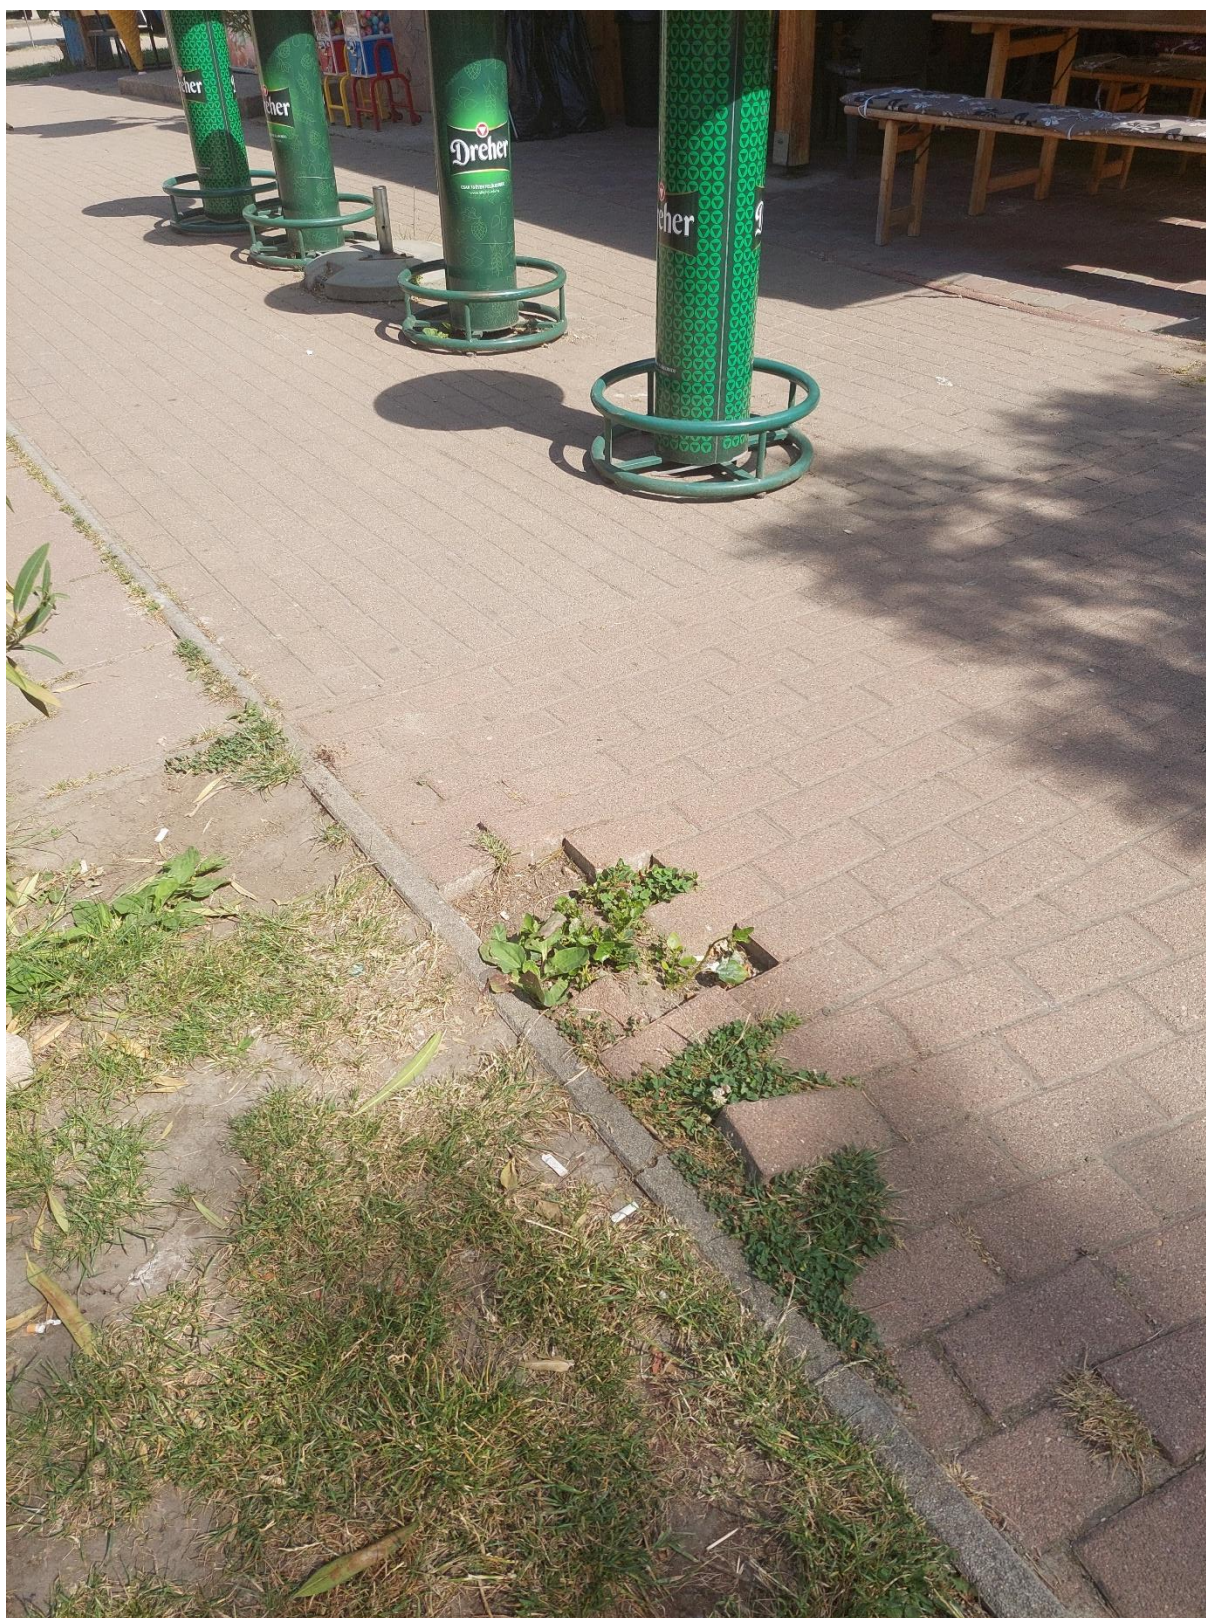
29. kép

| Fotó sorszáma /<br>fájlnev | Fénykép | Helyszín / képen látható terület | Az Ügyfél képviselője által előadottak a képen észlelhető<br>állapottal kapcsolatban |
|---|---|---|---|
| <b>29</b><br>20260609_095159.jpg | | Velence belterület 1367/28 hrsz.<br>alatti ingatlan, a büfésor közötti<br>burkolt területen, zöld italos<br>állóasztalok közelében | A felvételen a burkolat szélén hiányos vagy megsüllyedt burkolati<br>rész, benőtt gyomnövényzet és apró hulladékdarabok,<br>cigarettacsikkek láthatók. A hiányzó térkövek helyén zöld és<br>sárga színű gyomnövényzet látható. |

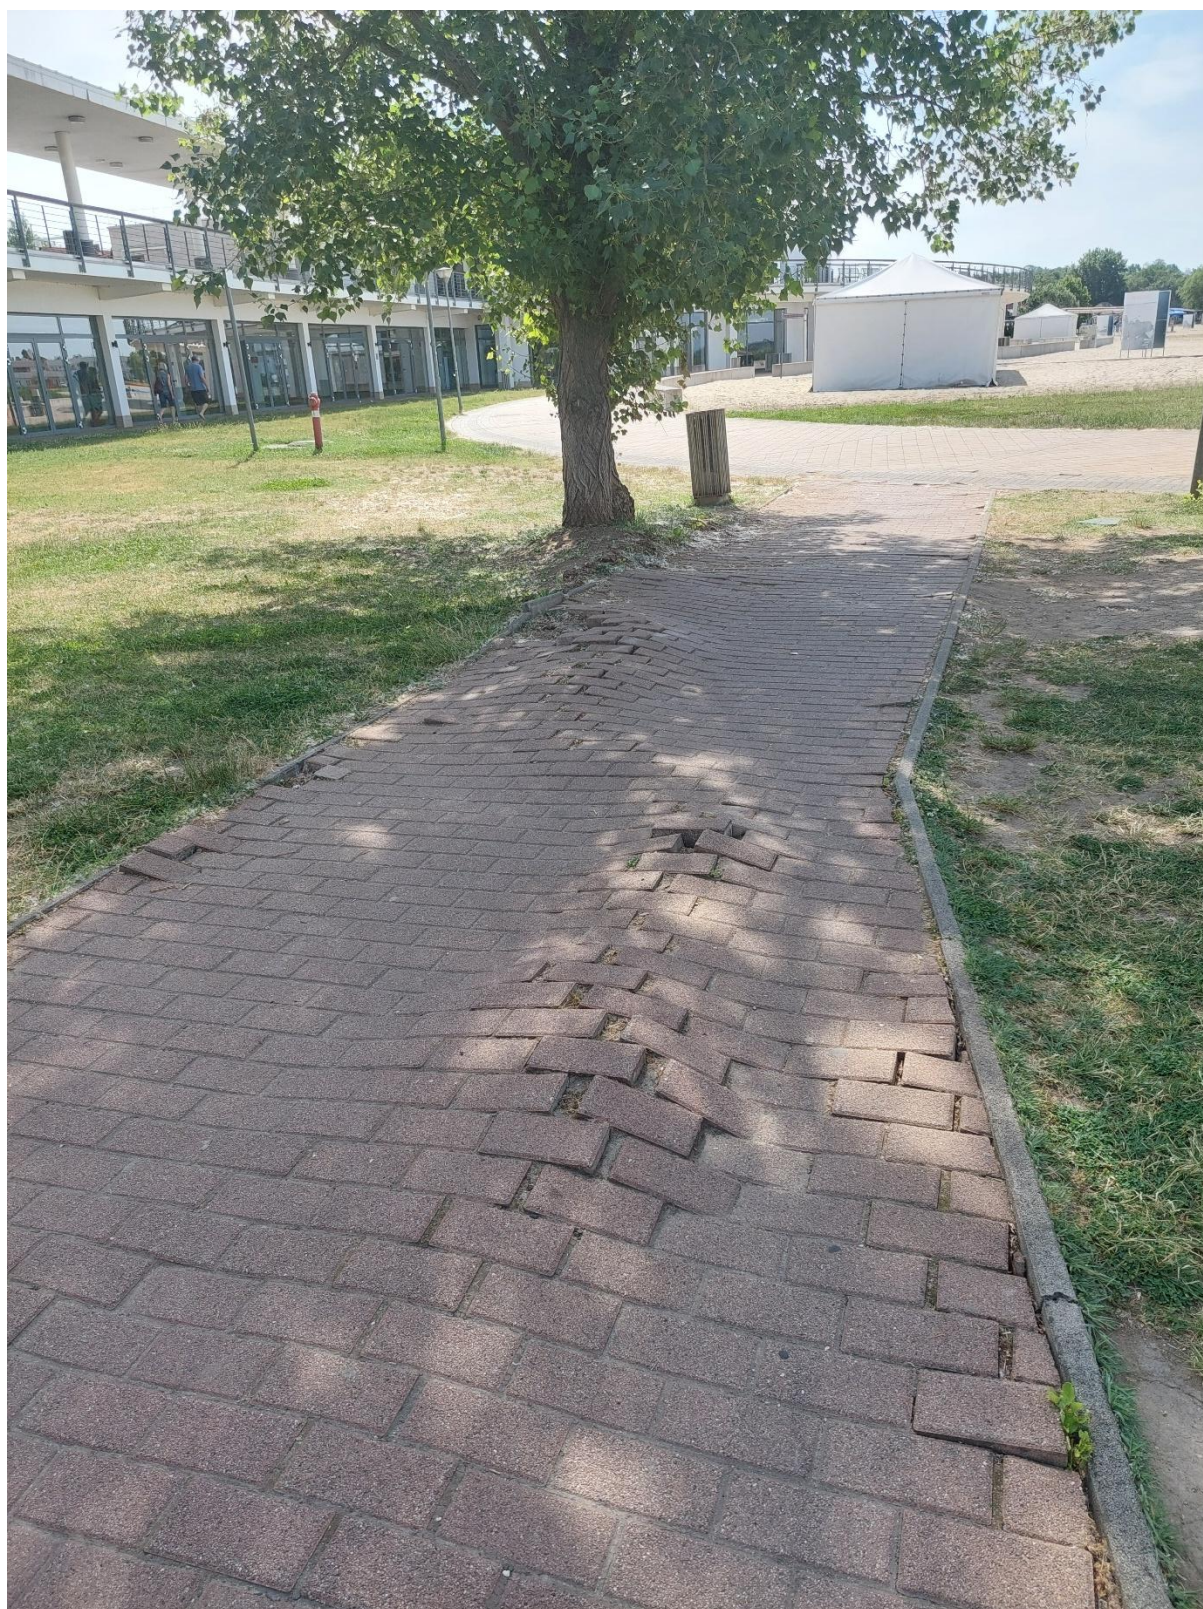
30. kép

| Fotó sorszáma /<br>fájlnev | Fénykép | Helyszín / képen látható terület | Az Ügyfél képviselője által előadottak a képen észlelhető<br>állapottal kapcsolatban |
|---|---|---|---|
| <b>30</b><br>20260609_095205.jpg | | Velence belterület 1367/28 hrsz.<br>alatti ingatlan, a büfésor közötti<br>burkolt gyalogos útvonalon | A felvételen több helyen megsüllyedt, hiányzó vagy elmozdult<br>térkő, a fugákban gyomnövényzet, valamint a járőfelület<br>egyenetlensége látható. A zöldfelület hiányos, gazos. |

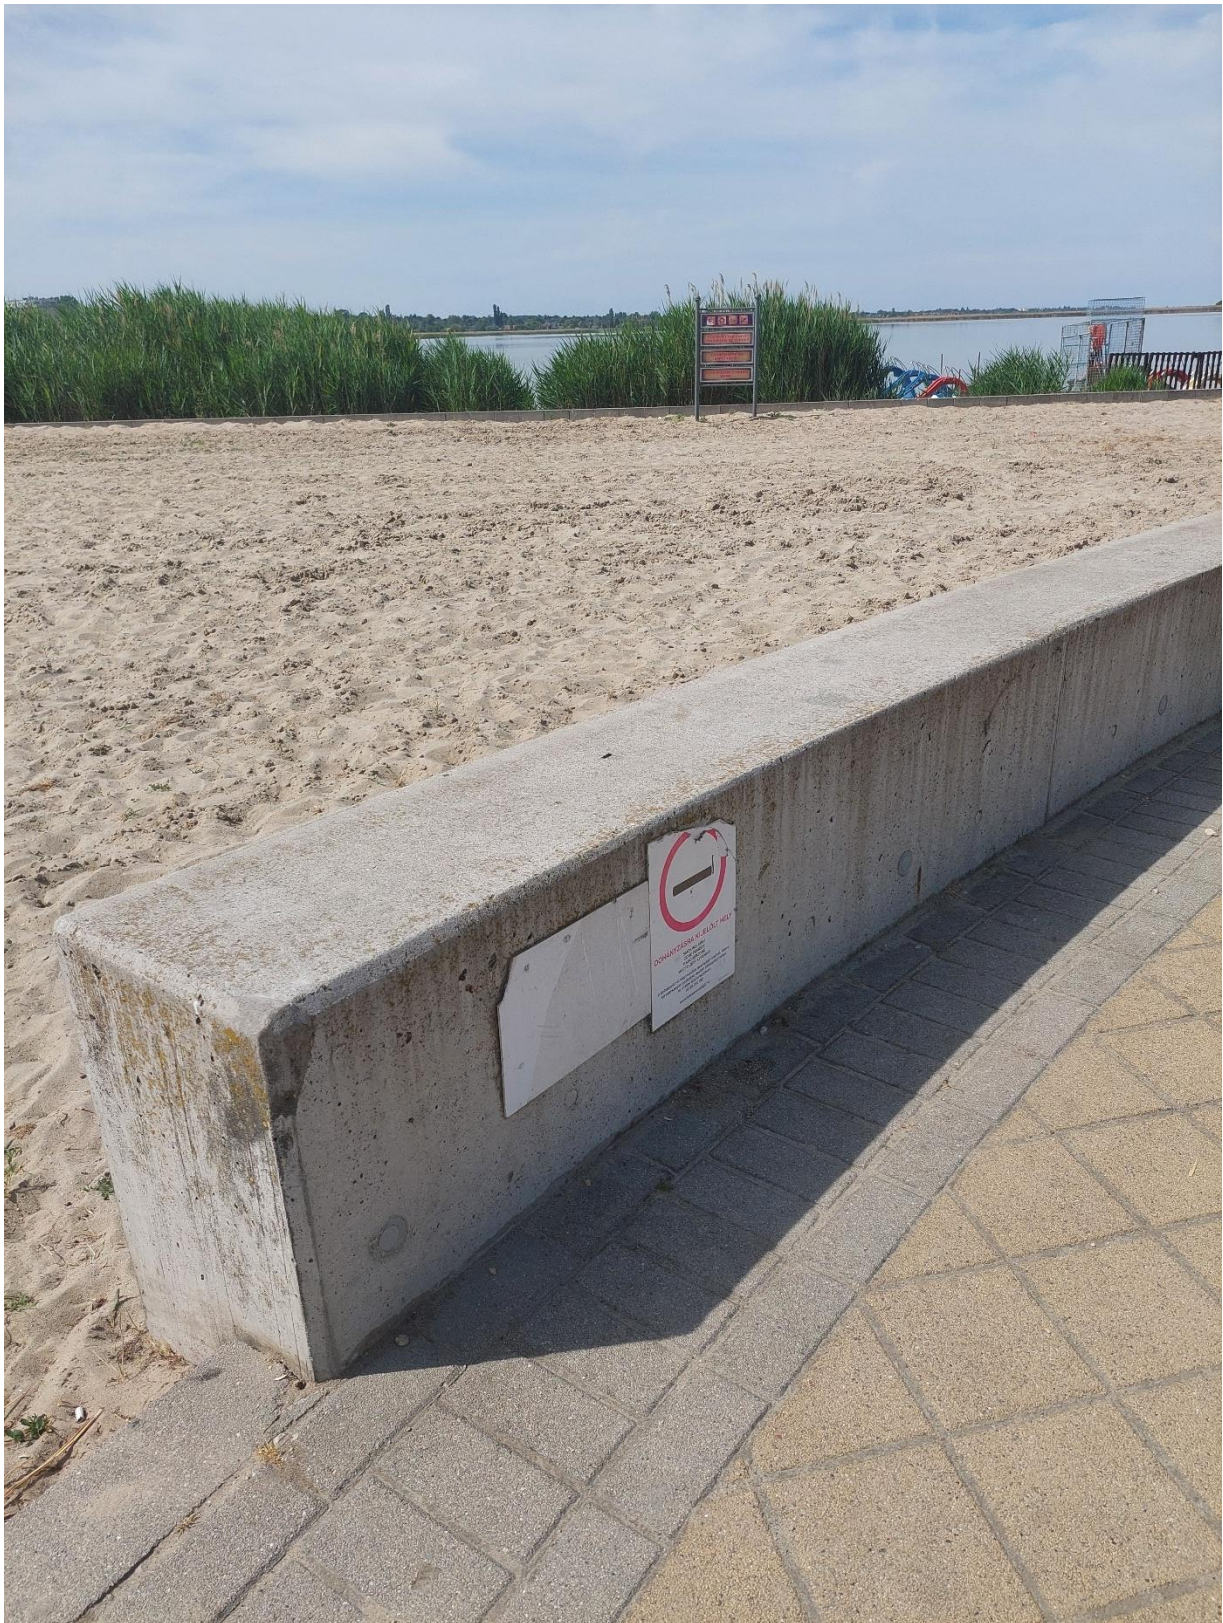
33. kép

| Fotó sorszáma /<br>fájlnev | Fénykép | Helyszín / képen látható terület | Az Ügyfél képviselője által előadottak a képen észlelhető<br>állapottal kapcsolatban |
|---|---|---|---|
| <b>33</b><br>20260609_095400.jpg | | Velence belterület 1367/28 hrsz.<br>alatti ingatlan, a strand homokos<br>területét határoló beton támfalnál | A felvételen a beton támfalon elszíneződés és szennyeződés,<br>továbbá részben sérült vagy hiányos figyelmeztető tábla látható.<br>A homokban cigarettacsikk látható. |

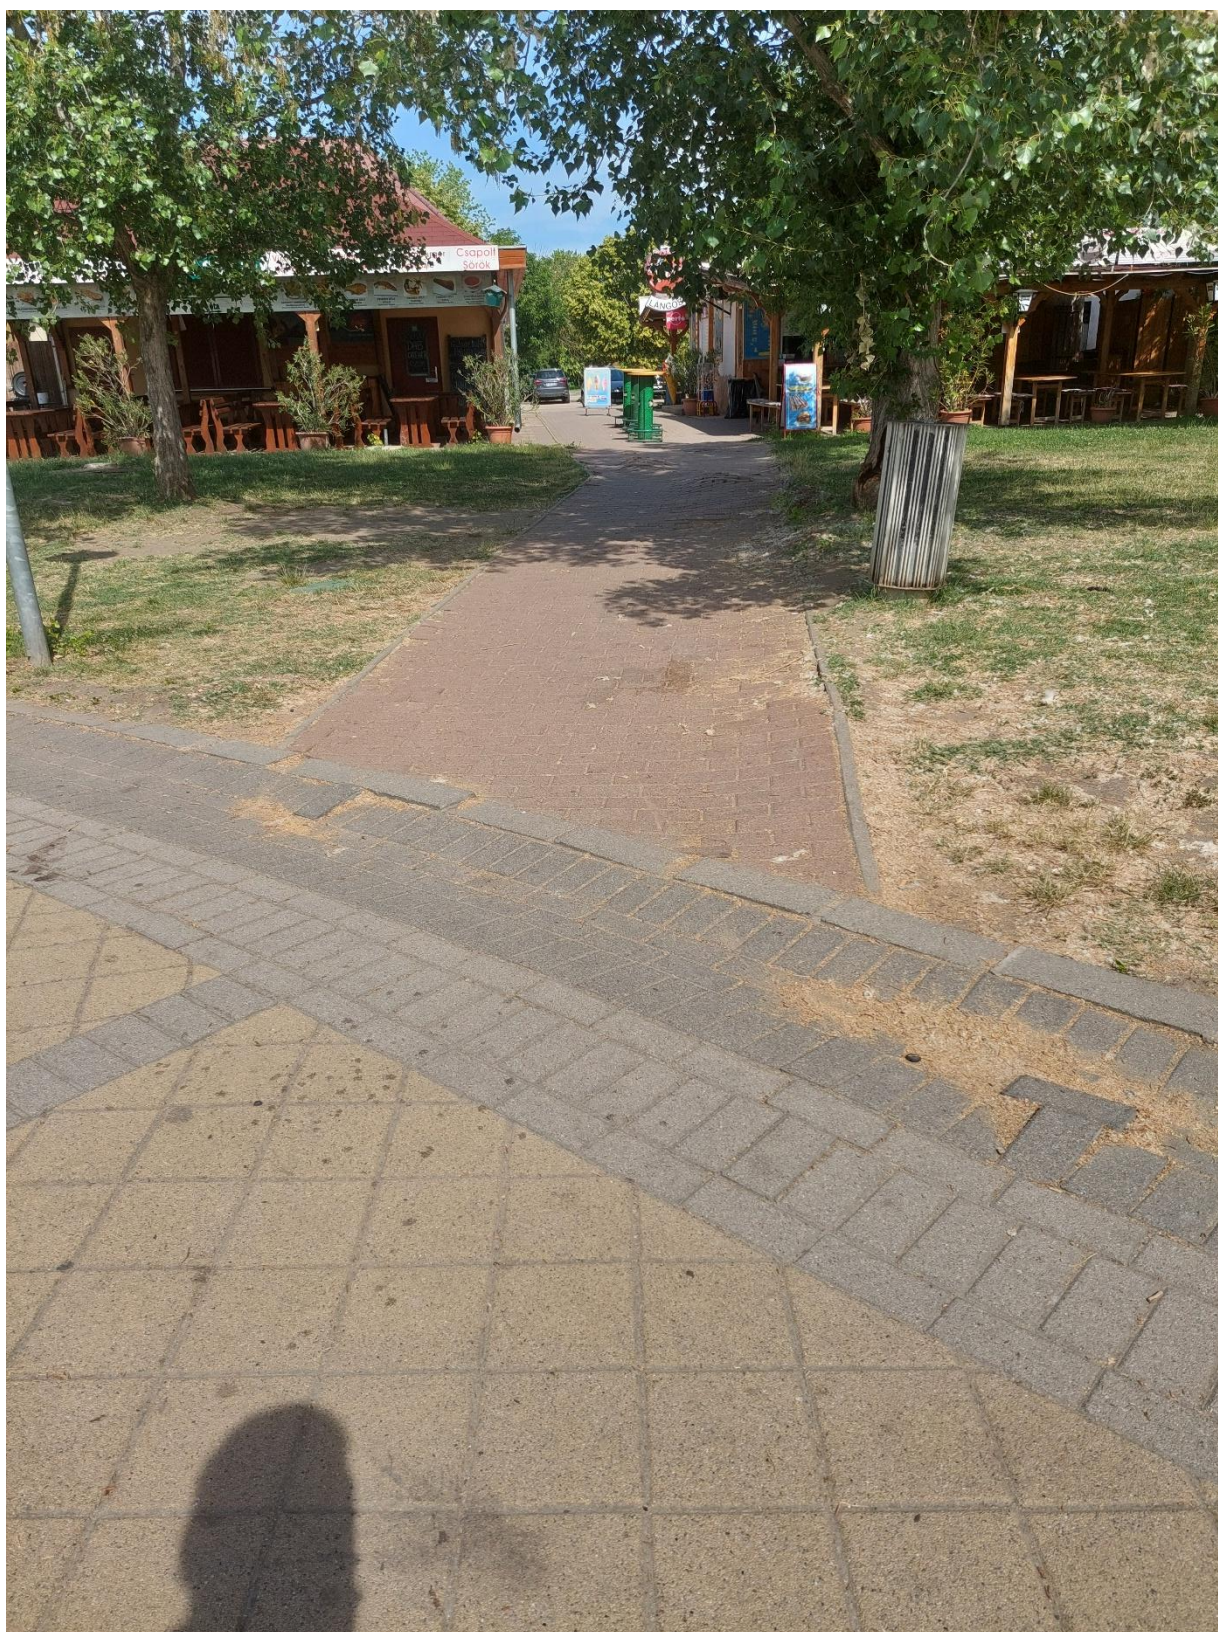
38. kép

| Fotó sorszáma /<br>fájlnev | Fénykép | Helyszín / képen látható terület | Az Ügyfél képviselője által előadottak a képen észlelhető<br>állapottal kapcsolatban |
|---|---|---|---|
| <b>38</b><br>20260609_095603.jpg | | Velence belterület 1367/28 hrsz.<br>alatti ingatlan, a büfésor és a<br>strand közötti burkolt útvonalnál | A felvételen a burkolaton homok- vagy földszóródás, elszórt<br>növényi maradványok, valamint a környező zöldfelületeken<br>foltos, gazos gyeplátható. A hulladékgyűjtő el van ferdülve, alján<br>rozsdásodásra utaló nyomok láthatók. A vízelvezető sávban a<br>térkövek elmozdultak, részben kiállnak a síkból. A térkő több<br>helyen szennyezett, elszíneződött. |

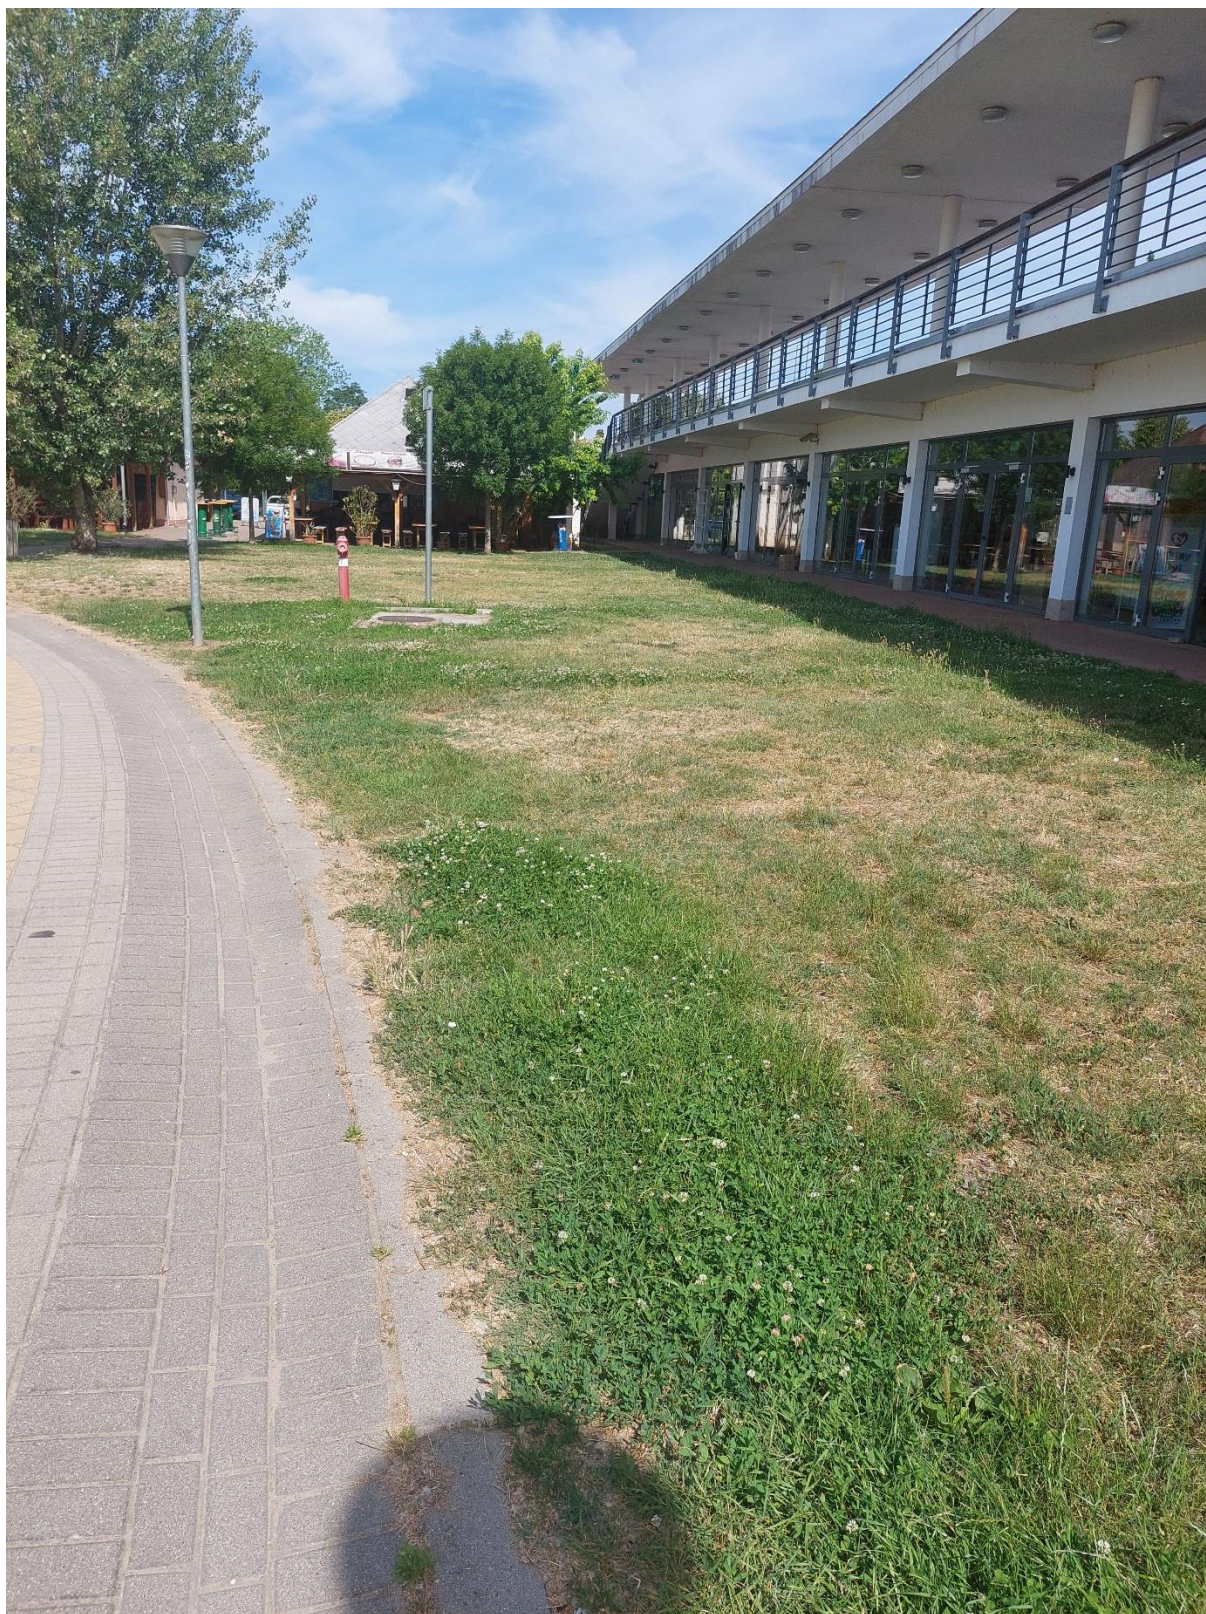
42. kép

| Fotó sorszáma /<br>fájlnev | Fénykép | Helyszín / képen látható terület | Az Ügyfél képviselője által előadottak a képen észlelhető<br>állapottal kapcsolatban |
|---|---|---|---|
| <b>42</b><br>20260609_095733.jpg | | Velence belterület 1367/28 hrsz.<br>alatti ingatlan, a Szolgáltatóház tó<br>felőli homlokzata előtti<br>zöldfelületen | A felvételen a sétány melletti zöldfelület több helyen kiszáradt és<br>foltos, helyenként gyomfoltok és apró hulladék látható. |

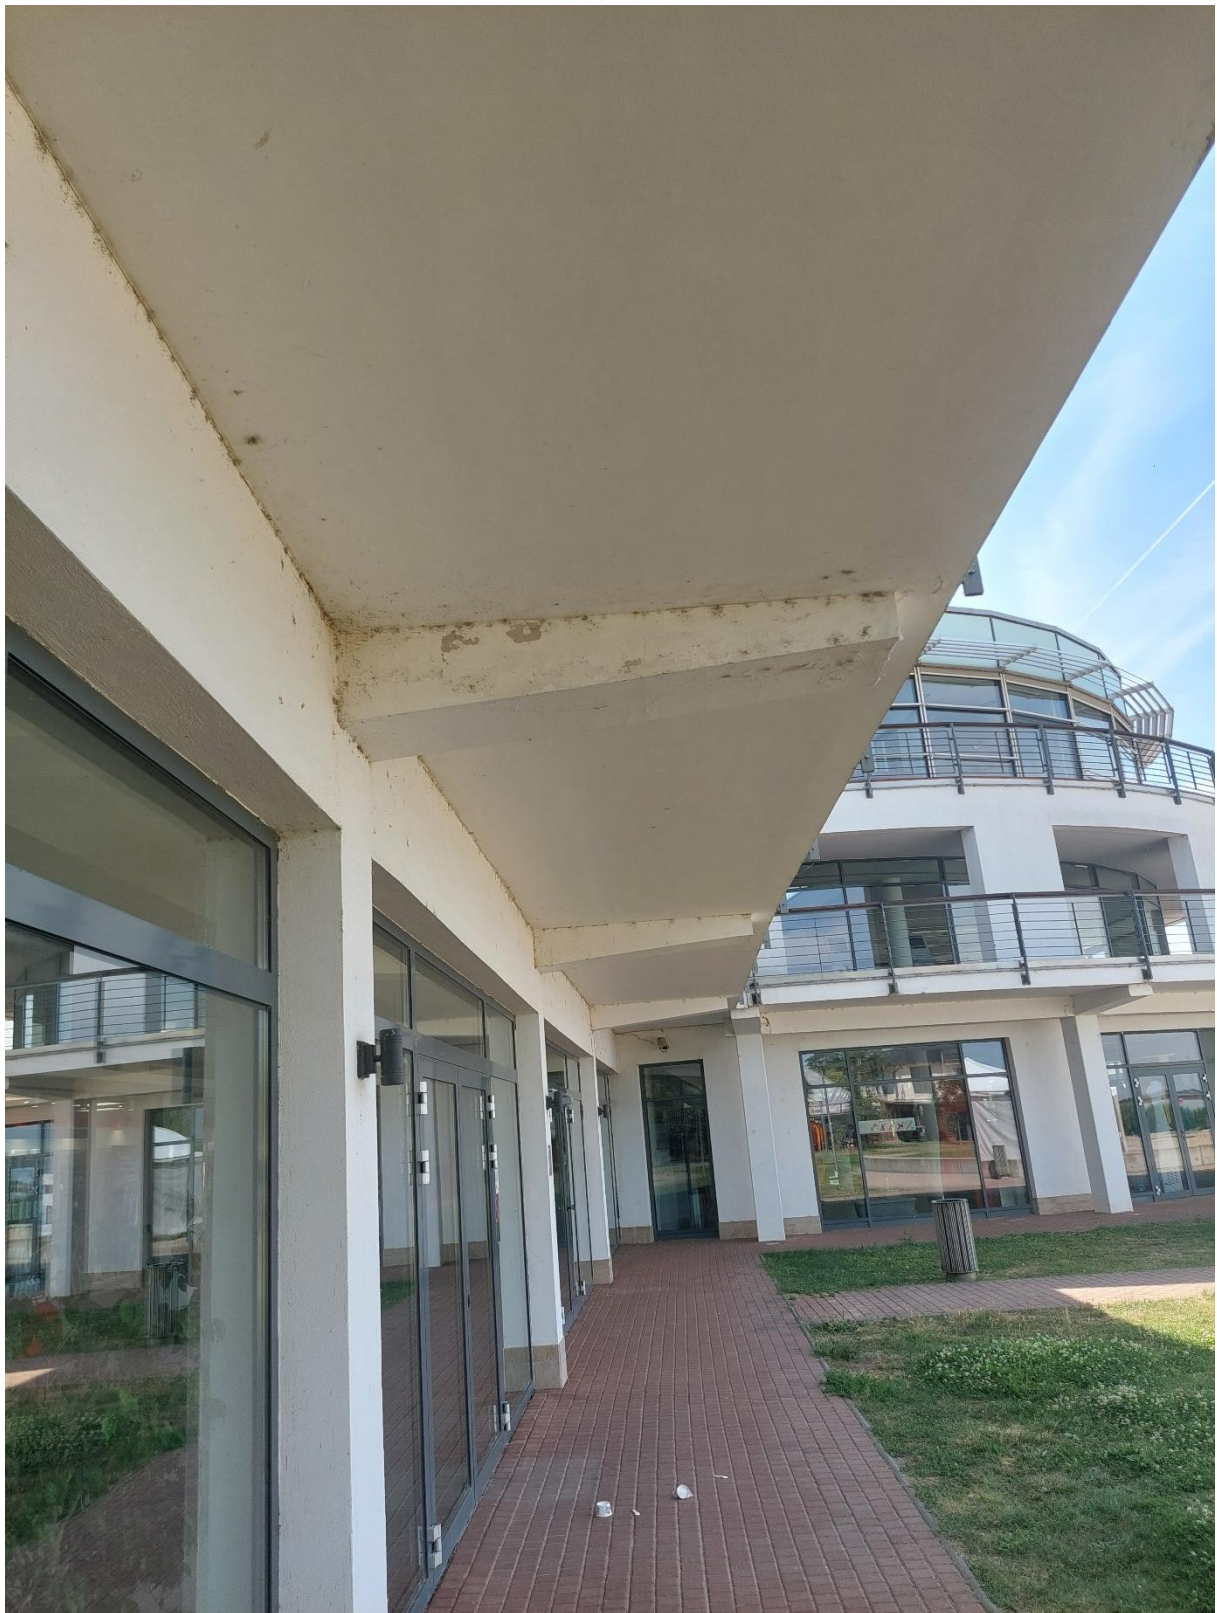
44. kép

| Fotó sorszáma /<br>fájlnev | Fénykép | Helyszín / képen látható terület | Az Ügyfél képviselője által előadottak a képen észlelhető<br>állapottal kapcsolatban |
|---|---|---|---|
| <b>44</b><br>20260609_095908.jpg | | Velence belterület 1367/28 hrsz.<br>alatti ingatlan, a Szolgáltatóház<br>árkádja alatt, üzlethelyiségek<br>előtti mennyezeti sávban | A felvételen a mennyezet és a homlokzati sáv csatlakozásánál<br>elszíneződések, szennyeződések és lógó pókhálószerű<br>lerakódások láthatók. A térkövön hulladék látható. |

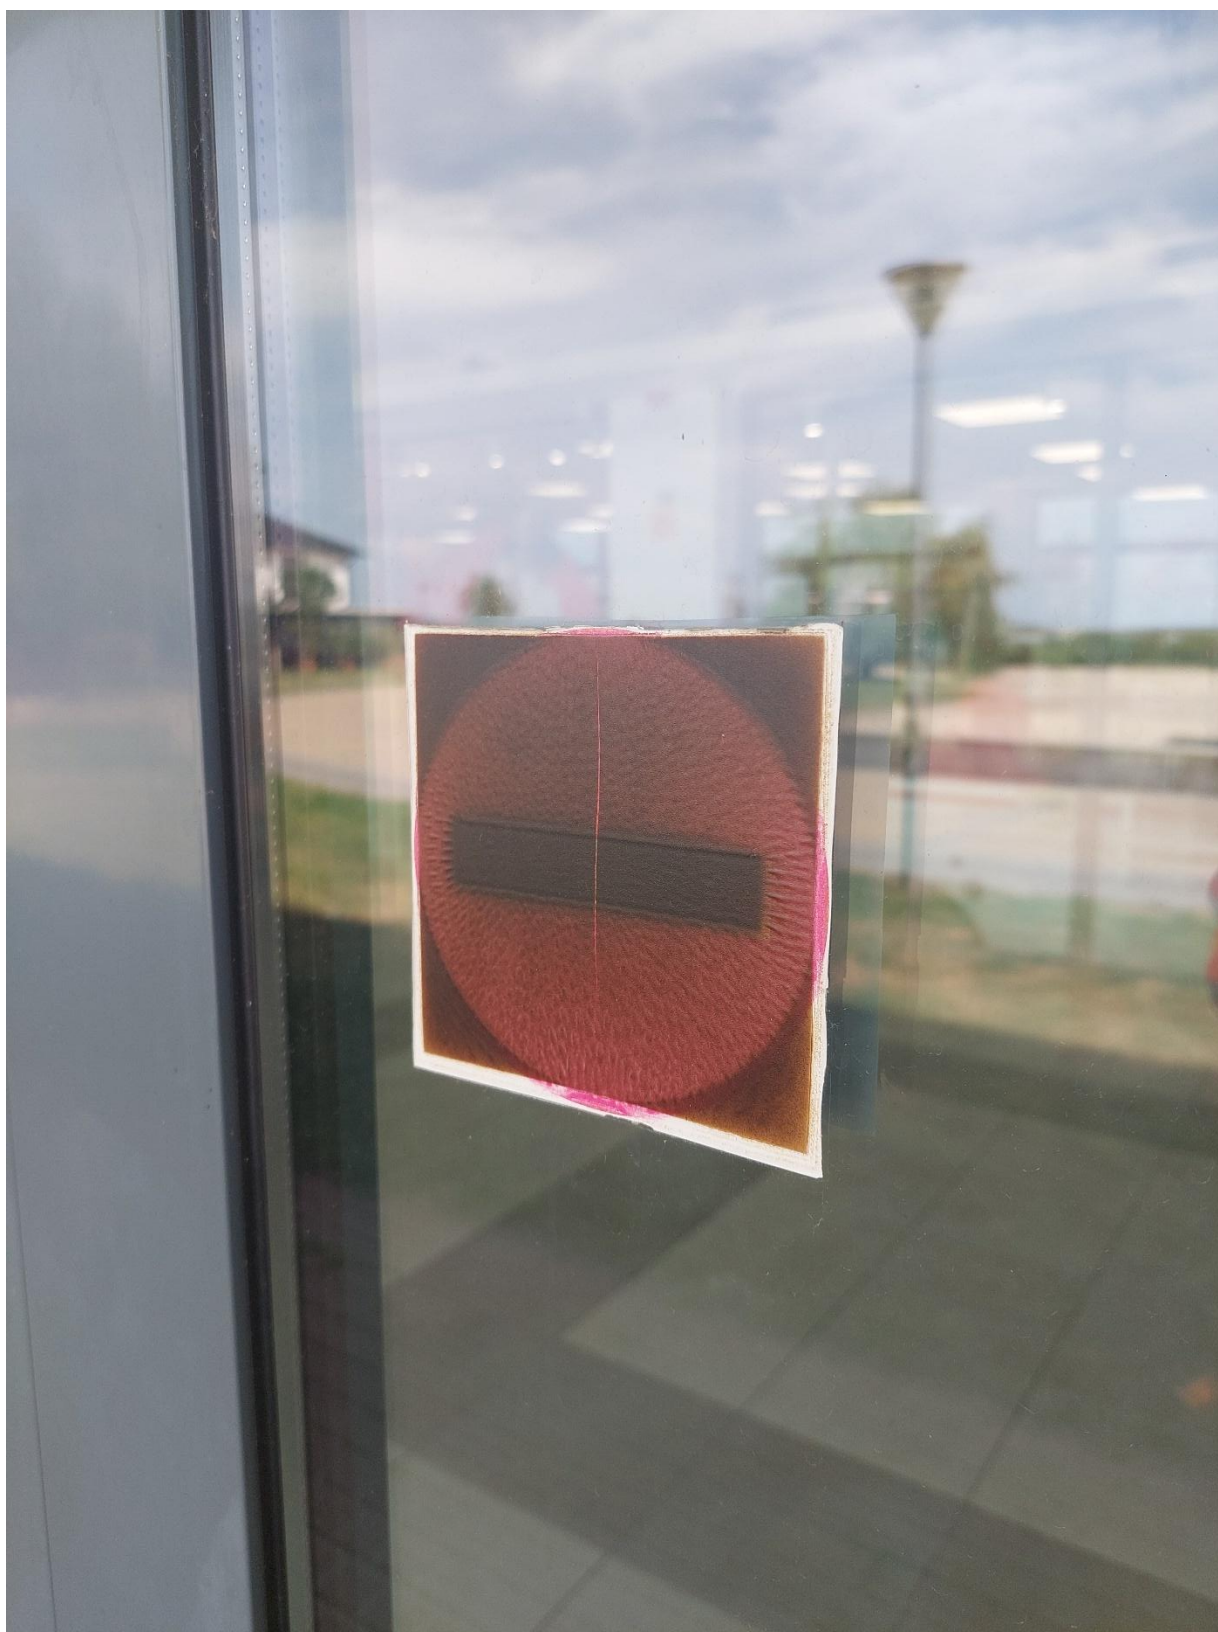
45. kép

| Fotó sorszáma /<br>fájlnev | Fénykép | Helyszín / képen látható terület | Az Ügyfél képviselője által előadottak a képen észlelhető<br>állapottal kapcsolatban |
|---|---|---|---|
| <b>45</b><br>20260609_095933.jpg | | Velence belterület 1367/28 hrsz.<br>alatti ingatlan, a Szolgáltatóház<br>üvegajtáján, tiltó jelzés közelében | A felvételen üvegajtóra ragasztott tiltó jelzés látható, a jelzés<br>körül ragasztó- és szennyeződésként figyelhetők meg, a jelzés<br>elszíneződött. |

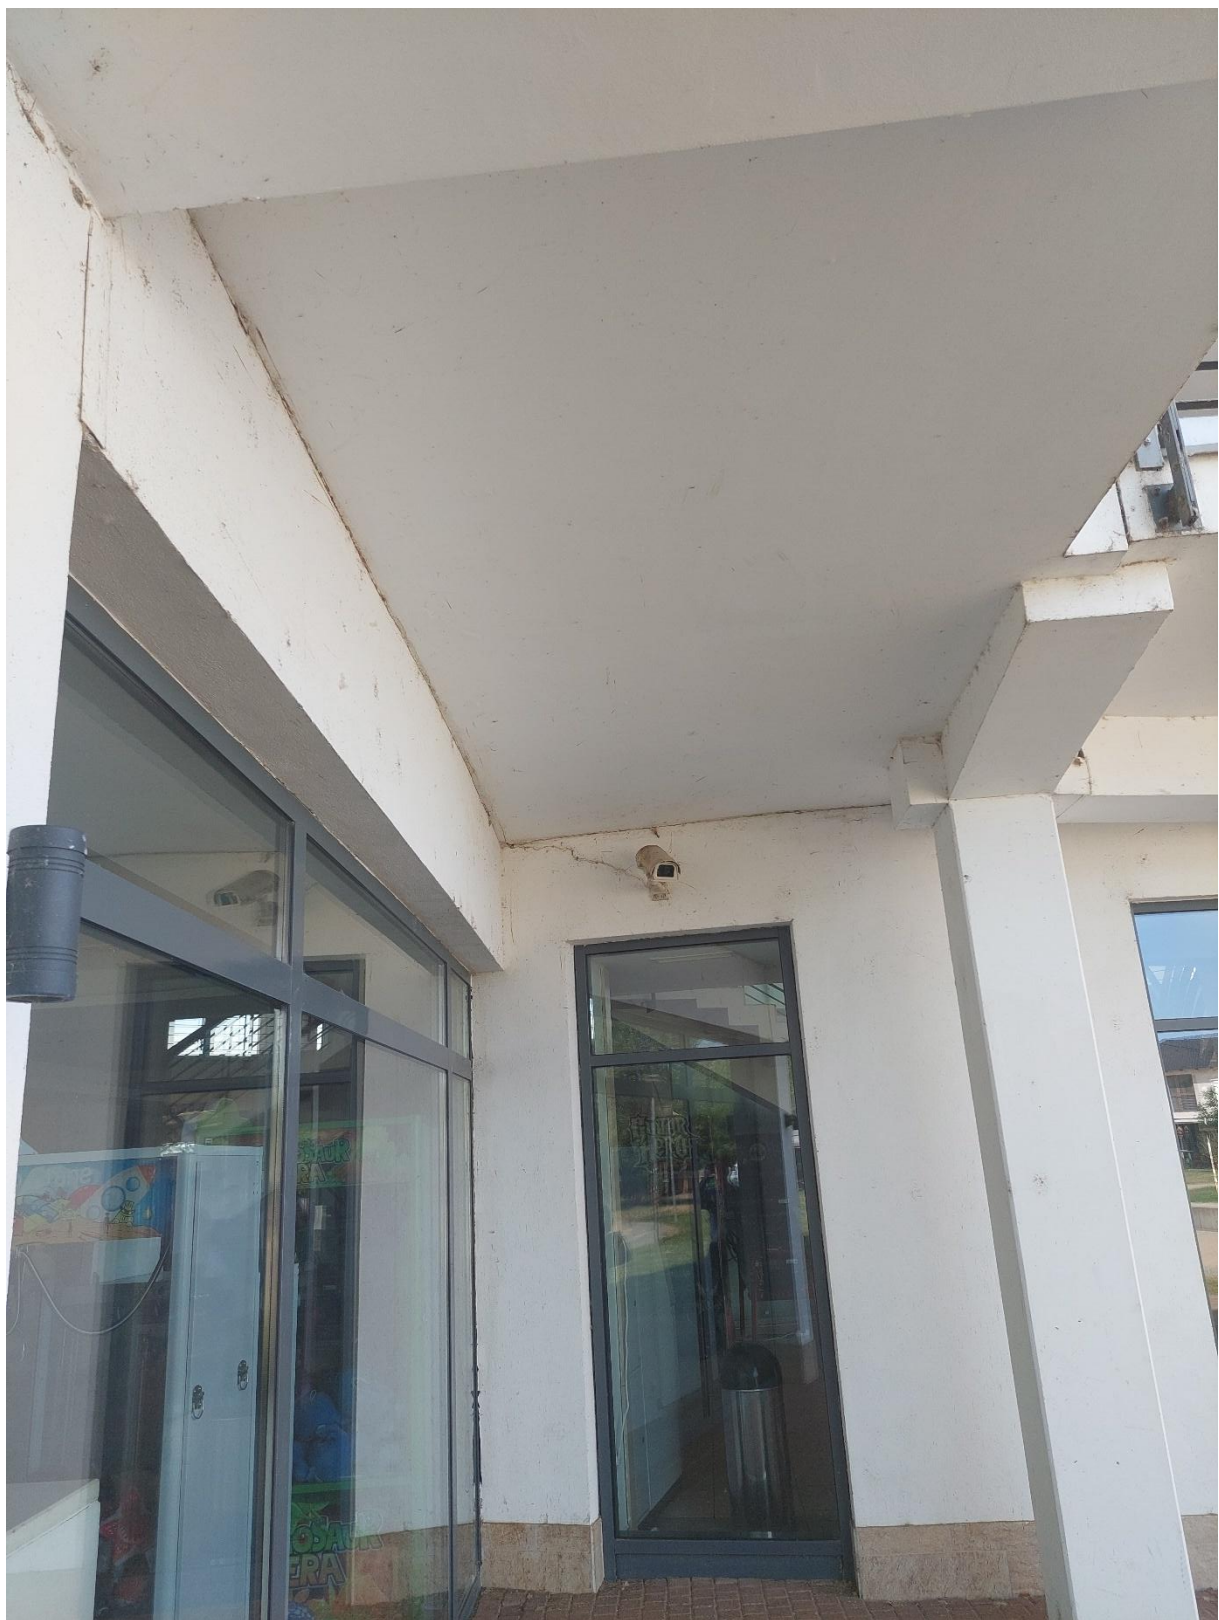
47. kép

| Fotó sorszáma /<br>fájlnev | Fénykép | Helyszín / képen látható terület | Az Ügyfél képviselője által előadottak a képen észlelhető<br>állapottal kapcsolatban |
|---|---|---|---|
| <b>47</b><br>20260609_100039.jpg | | Velence belterület 1367/28 hrsz.<br>alatti ingatlan, a Szolgáltatóház<br>árkádja alatt, mennyezeti<br>kamera / lámpatest környezetében | A felvételen a mennyezeten és falcsatlakozásánál szennyeződés,<br>elszíneződés, valamint a kamera/lámpatest környezetében<br>lerakódás, pókhálók láthatók. |

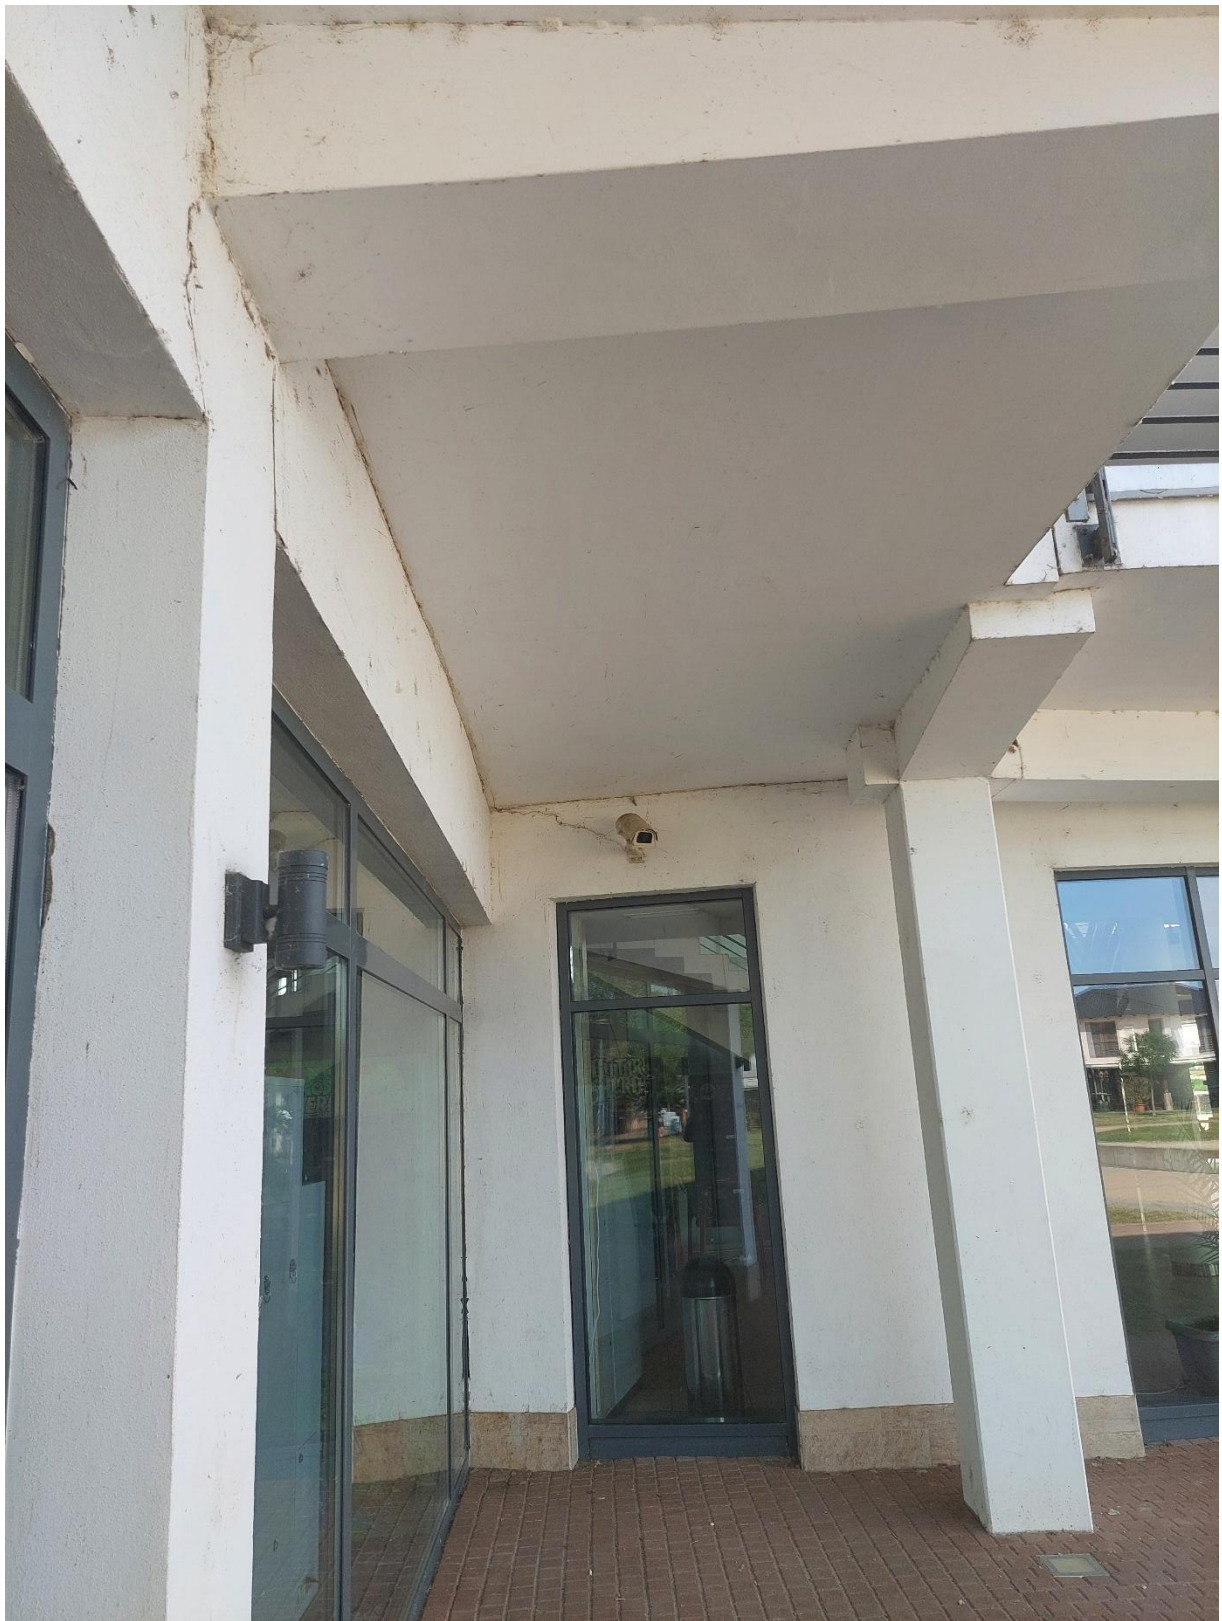
48. kép

| Fotó sorszáma /<br>fájlnev | Fénykép | Helyszín / képen látható terület | Az Ügyfél képviselője által előadottak a képen észlelhető<br>állapottal kapcsolatban |
|---|---|---|---|
| <b>48</b><br>20260609_100045.jpg | | Velence belterület 1367/28 hrsz.<br>alatti ingatlan, a Szolgáltatóház<br>árkádja alatt, üzlethelyiség előtt | A felvételen a mennyezeten és falcsatlakozásban szennyeződés és<br>foltos elszíneződés, a burkolaton kisebb hulladékdarabok<br>láthatók. |

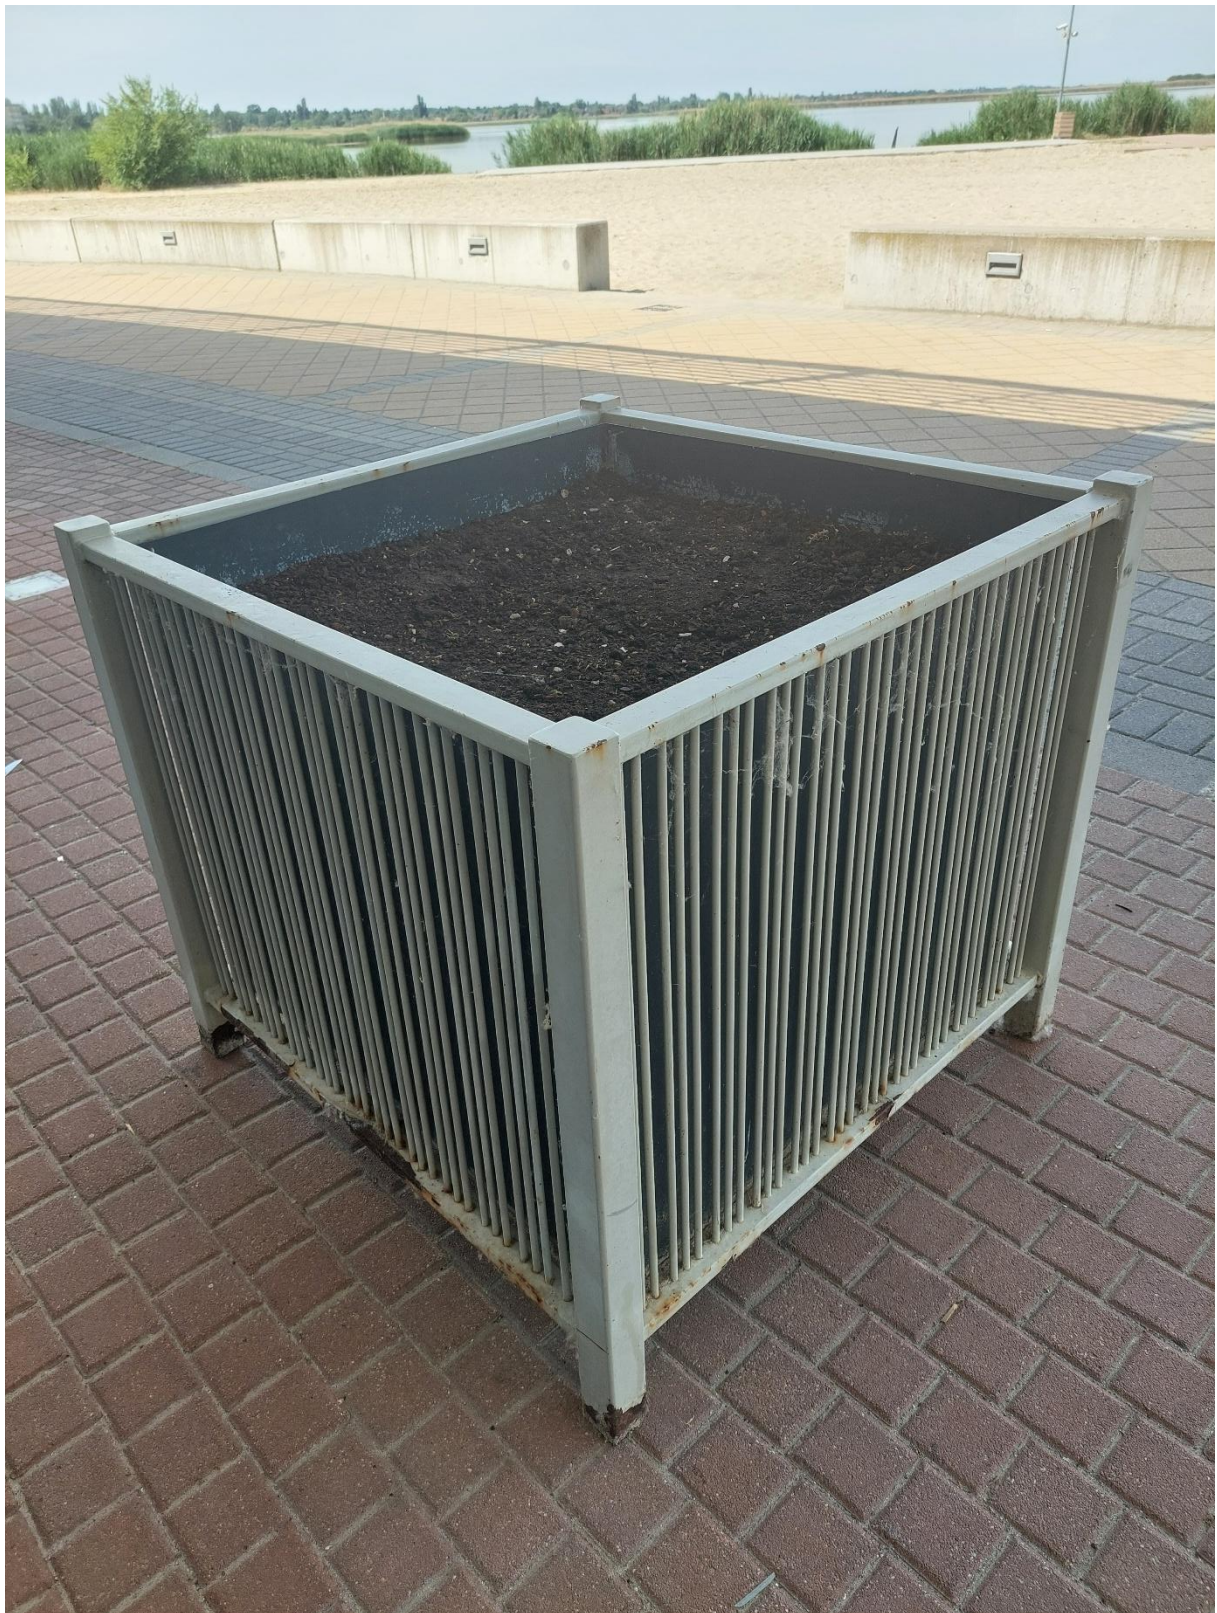
51. kép

| Fotó sorszáma /<br>fájlnev | Fénykép | Helyszín / képen látható terület | Az Ügyfél képviselője által előadottak a képen észlelhető<br>állapottal kapcsolatban |
|---|---|---|---|
| <b>51</b><br>20260609_100249.jpg | | Velence belterület 1367/28 hrsz.<br>alatti ingatlan, a strand / tóparti<br>sétány burkolt területén<br>elhelyezett nagyméretű<br>virágládánál | A felvételen nagyméretű virágláda látható növényzet nélkül,<br>földdel feltöltve; a fémrácsos oldalelemeken rozsdafoltok és<br>szennyeződés látható. |

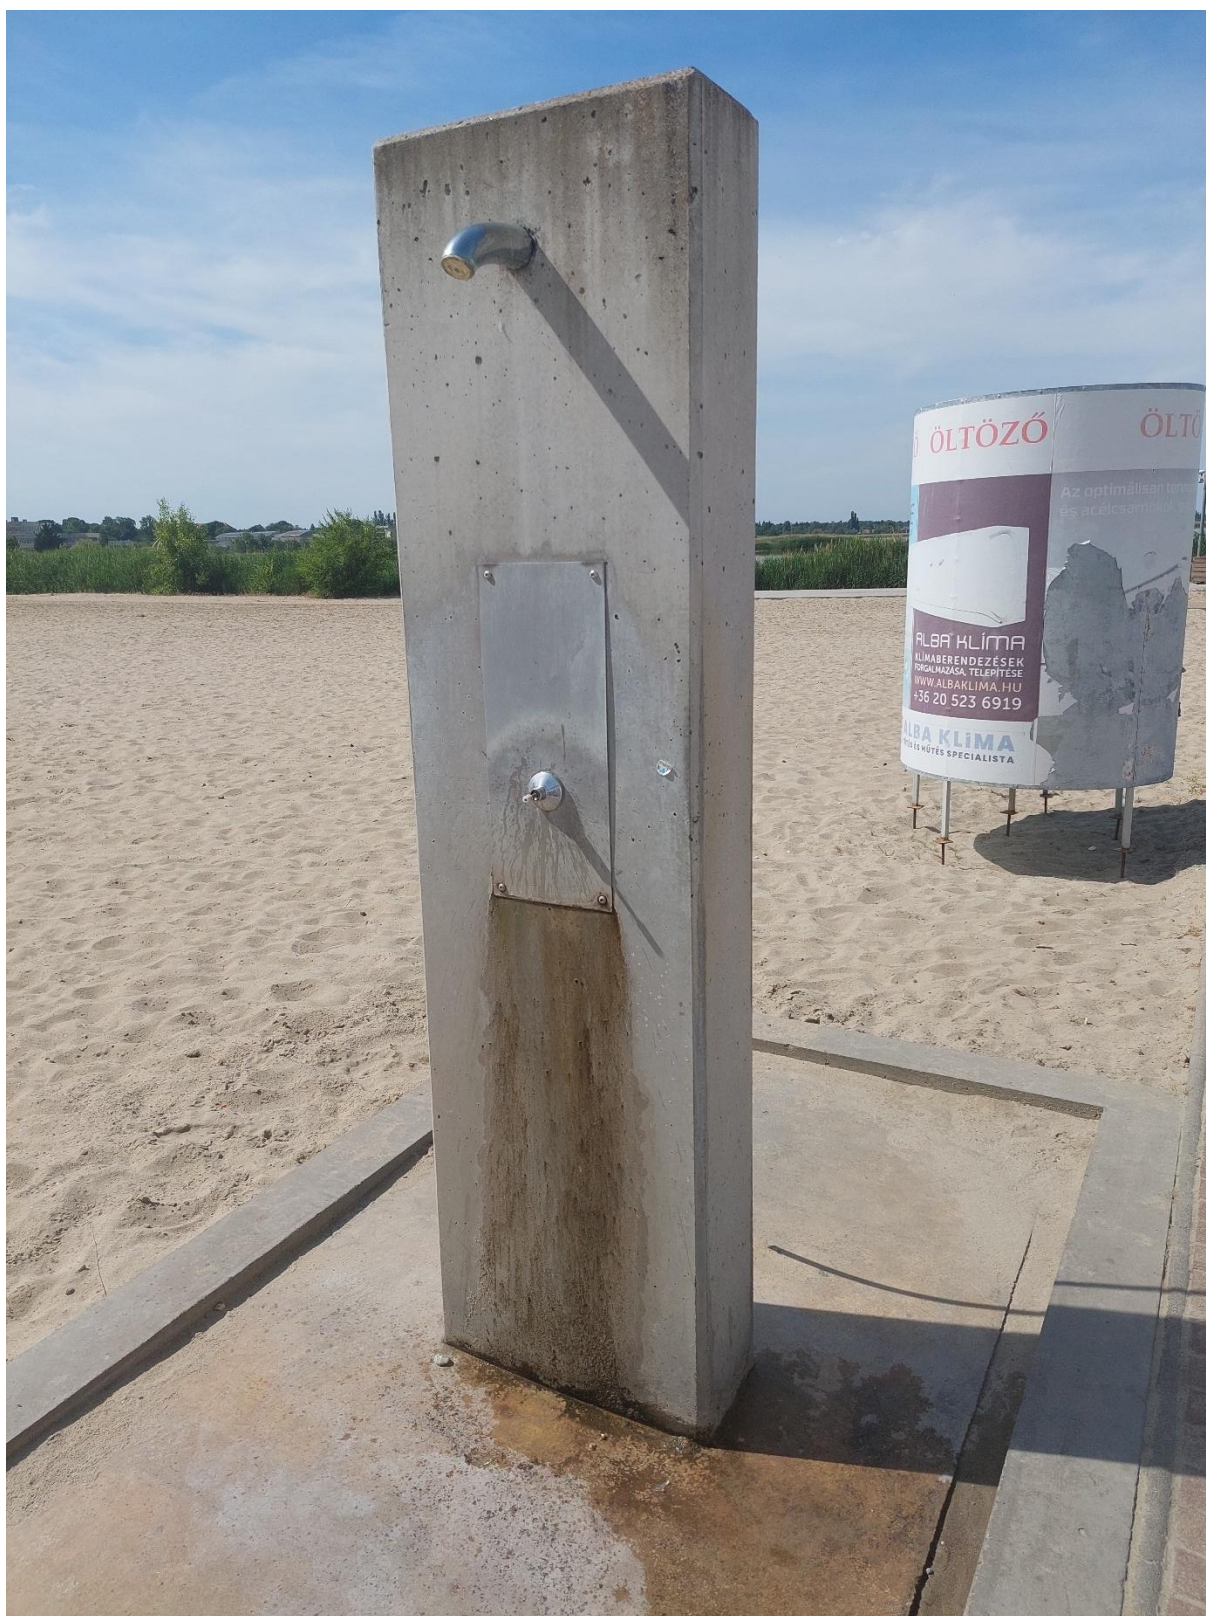
53. kép

| Fotó sorszáma /<br>fájlnev | Fénykép | Helyszín / képen látható terület | Az Ügyfél képviselője által előadottak a képen észlelhető<br>állapottal kapcsolatban |
|---|---|---|---|
| <b>53</b><br>20260609_100333.jpg | | Velence belterület 1367/28 hrsz.<br>alatti ingatlan, a strand kültéri<br>zuhanyoszlopánál | A felvételen a zuhanyoszlopon kiterjedt barna elszíneződés és<br>folyásnyomok, a zuhanyfej és fémlemez körül szennyeződés,<br>valamint a talajon elszíneződött nedves folt látható. A<br>zuhanycsaptelep hiányzik. |
