Ügyszám: 42021/K/165/2026/2.

-----HITELES KIADMÁNY -----  
-----JEGYZŐKÖNYVI TANÚSÍTVÁNY -----

Velence belterület 1367/28 helyrajzi szám alatti ingatlan

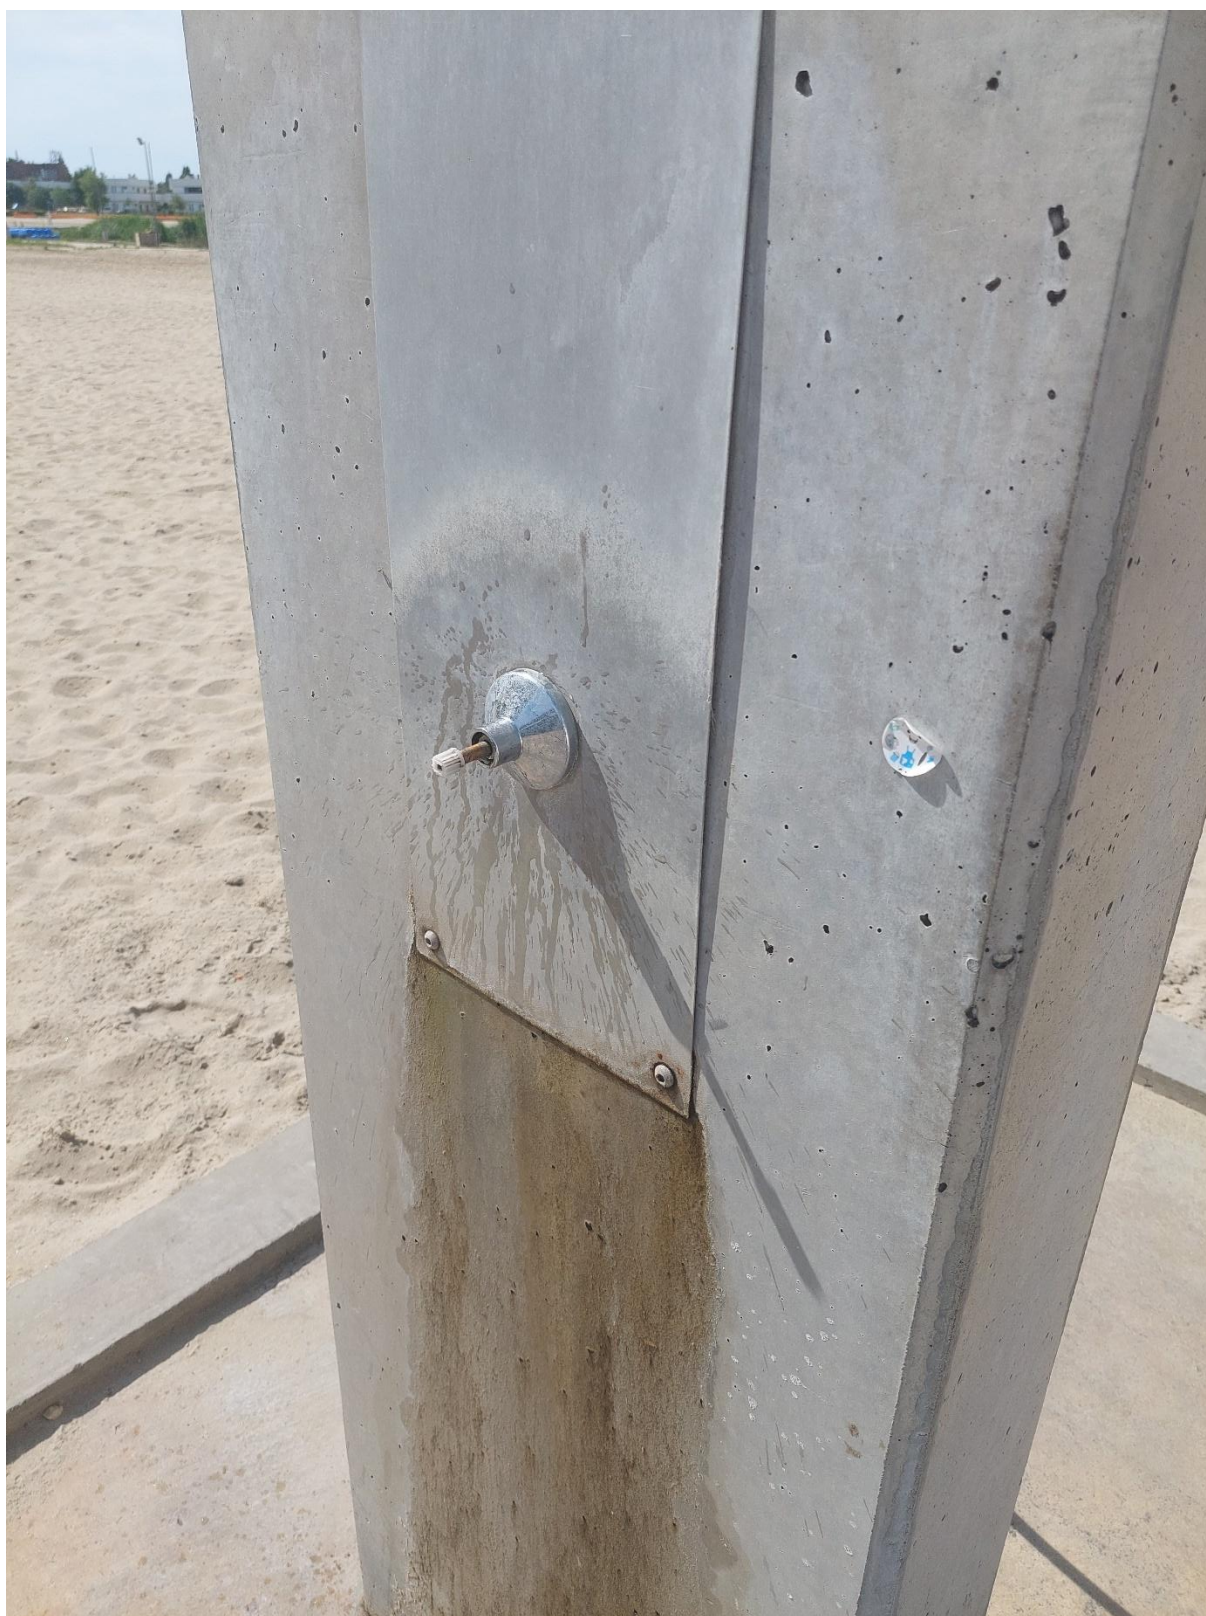
54. kép

| Fotó sorszáma /<br>fájlnev | Fénykép | Helyszín / képen látható terület | Az Ügyfél képviselője által előadottak a képen észlelhető<br>állapottal kapcsolatban |
|---|---|---|---|
| <b>54</b><br>20260609_100340.jpg | | Velence belterület 1367/28 hrsz.<br>alatti ingatlan, a strand kültéri<br>zuhanyoszlopánál | A felvételen a zuhanyoszlopon kiterjedt barna elszíneződés és<br>folyásnyomok, a zuhanyfej és fémlemez körül szennyeződés,<br>valamint a talajon elszíneződött nedves folt látható. A<br>zuhanycsaptelep nyitókar hiányzik. |

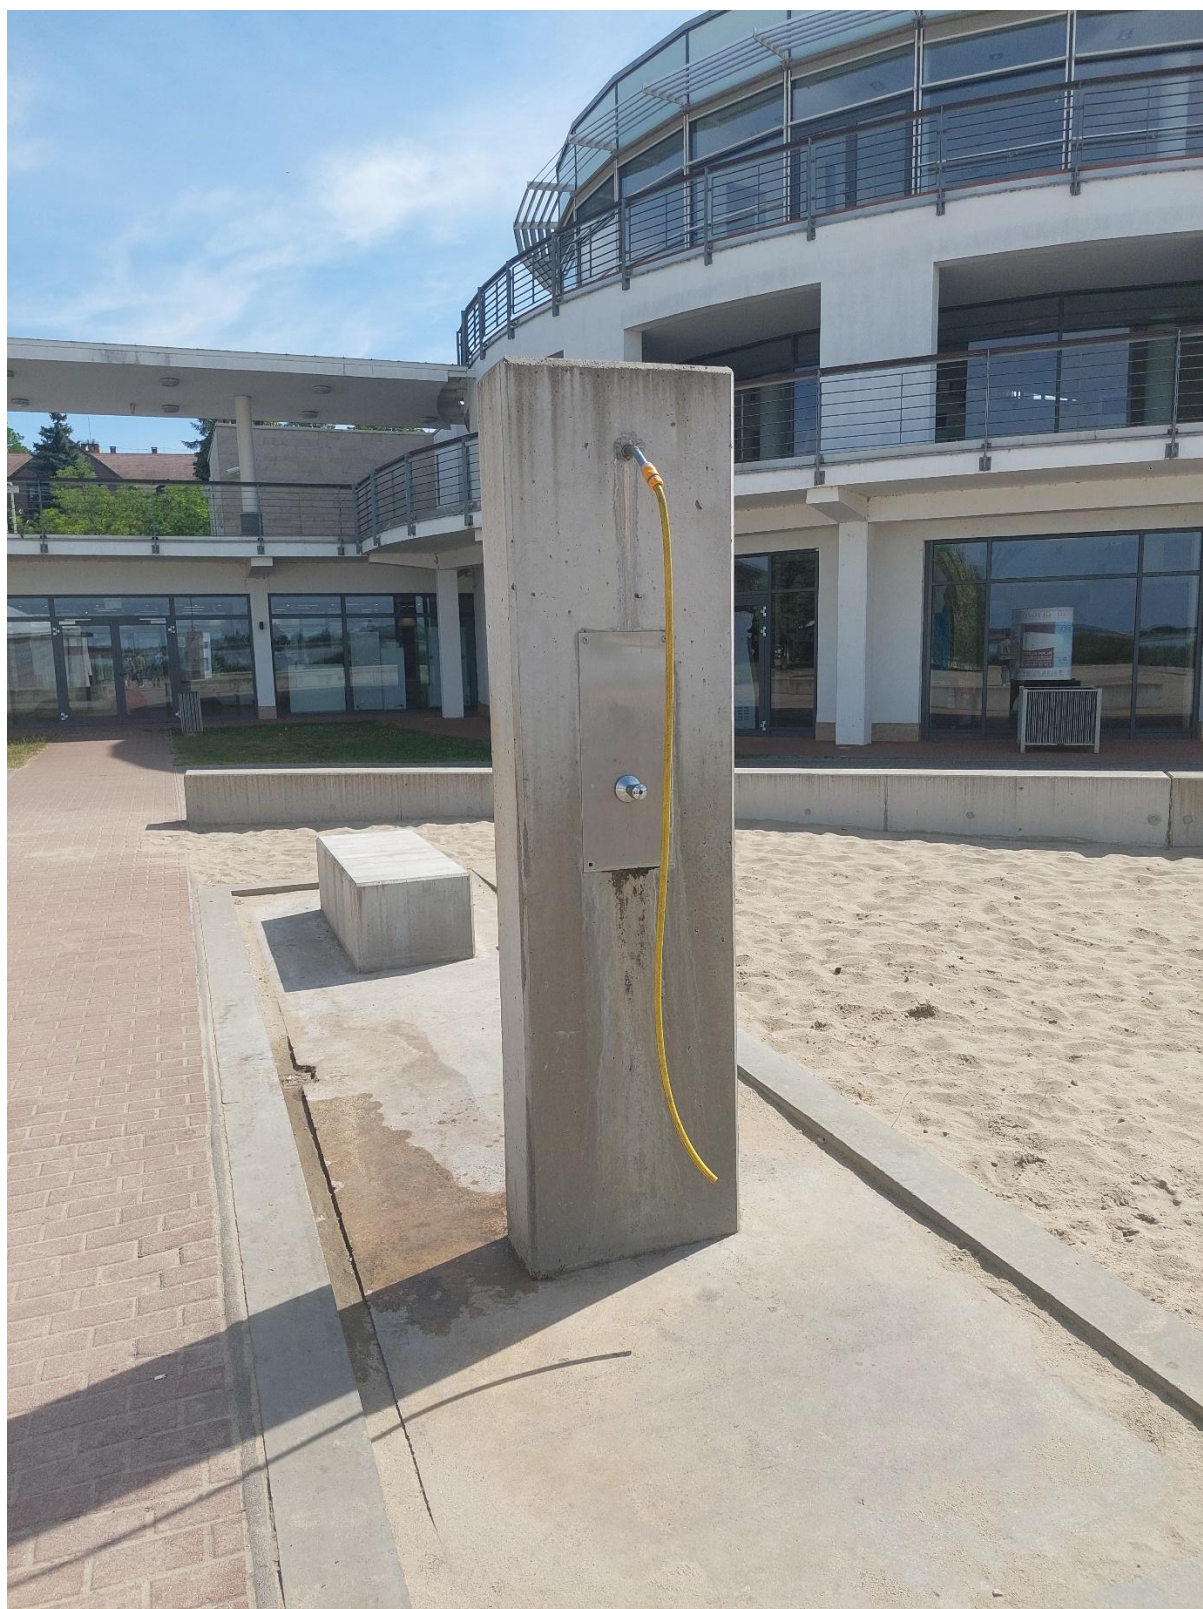
55. kép

| Fotó sorszáma /<br>fájlnev | Fénykép | Helyszín / képen látható terület | Az Ügyfél képviselője által előadottak a képen észlelhető<br>állapottal kapcsolatban |
|---|---|---|---|
| <b>55</b><br>20260609_100351.jpg | | Velence belterület 1367/28 hrsz.<br>alatti ingatlan, a strand kültéri<br>zuhanyoszlopánál, a<br>Szolgáltatóház felé nézve | A felvételen kültéri zuhanyoszlop látható sárga tömlővel, a<br>betonfelületen nedves/szennyezett foltokkal, a zuhanyoszlop alsó<br>részén elszíneződéssel. A zuhanyrózsa fej hiányzik, helyette slag<br>lóg. |
