Ügyszám: 42021/K/212/2026/2.

-----HITELES KIADMÁNY -----  
-----JEGYZŐKÖNYVI TANÚSÍTVÁNY -----

**Előadta, hogy ő Velence Város Önkormányzata érdekkörében jár el és felkért, hogy készítsen fényképeket a Velence Város Önkormányzata kizárólagos tulajdonában álló Velence belterület 1367/28, 1367/14 és 4413/6 helyrajzi számú ingatlanokon és annak megtörténtét tanúsítsam.** -----

Velence belterület 1367/28, 1367/14 és a 4413/6 hrsz. alatti ingatlanok | A felvételek készítésének napja: 2026. július 22.

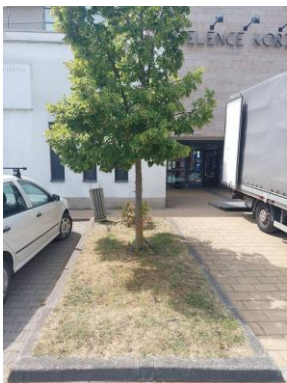
| Fotó sorszáma | Fénykép | Helyszín / képen látható terület | Észlelhető állapot |
|---|---|---|---|
| <b>191.</b><br>20260722_121927.jpg | | <b>Velence belterület 1367/28 hrsz. alatti ingatlan</b><br>Szolgáltatóház bejárata előtti zöld sziget | A fa körüli gyeppel száraz, foltos és ritkás. A locsolórendszer csővezetéke több helyen felpúposodva kilóg a földből. |

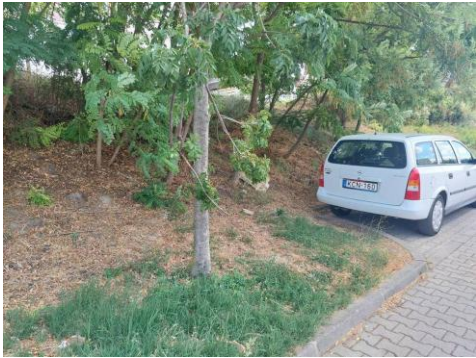
| Fotó sorszáma | Fénykép | Helyszín / képen látható terület | Észlelhető állapot |
|---|---|---|---|
| <b>192.</b><br>20260722_121951.jpg | | <b>Velence belterület 1367/28 hrsz. alatti ingatlan</b><br>Parkoló melletti fás rézsű | A fák alatti talaj száraz, fedetlen és lehullott levelekkel borított. A talajon kisebb világos színű hulladékdarabok láthatók. |

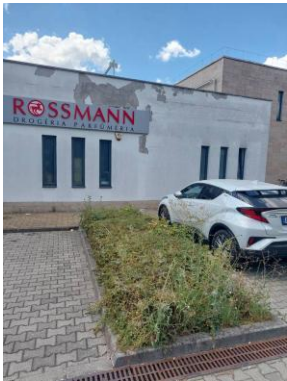
| Fotó sorszáma | Fénykép | Helyszín / képen látható terület | Észlelhető állapot |
|---|---|---|---|
| <b>193.</b><br>20260722_122029.jpg | | <b>Velence belterület 1367/28 hrsz. alatti ingatlan</b><br>Szolgáltatóház, Rossmann üzlet homlokzata és előtte lévő növényágyás | A növényágyás sűrűn gyomos, a növényzet több helyen barnult és rendezetlen. |

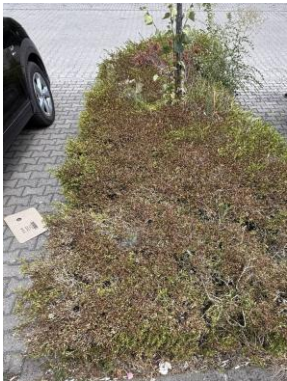
| Fotó sorszáma | Fénykép | Helyszín / képen látható terület | Észlelhető állapot |
|---|---|---|---|
| <b>194.</b><br>20260722_122030.jpg | | <b>Velence belterület 1367/28 hrsz. alatti ingatlan</b><br>Szolgáltatóház, Rossmann üzlet előtti növényágyás, közeli felvétel | A növényállomány nagy része barnult, kiszáradt és összefüggően elterült. A növényzet között és a szegély mellett több kisebb hulladékdarab, valamint kartonlap látható. |

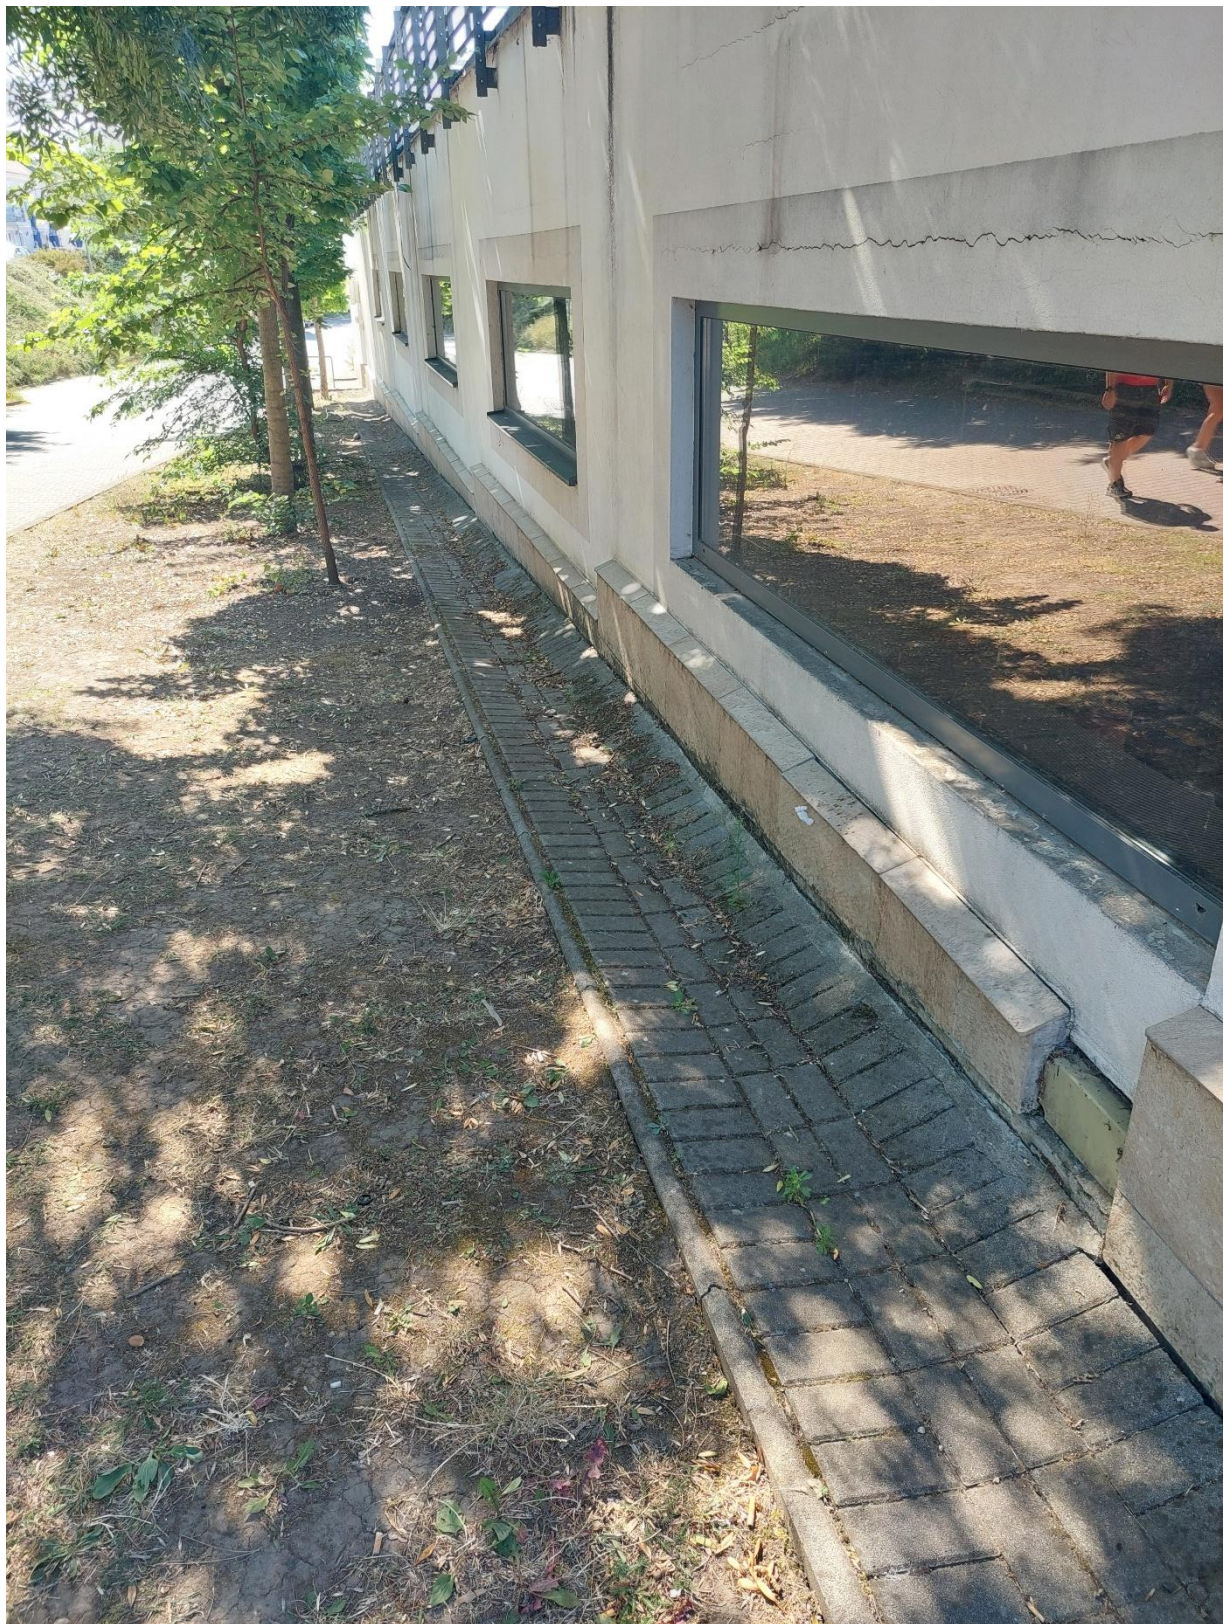
3. kép

| Fotó sorszáma | Fénykép | Helyszín / képen látható terület | Észlelhető állapot |
|---|---|---|---|
| <b>3.</b><br>20260722_095025.jpg | | <b>Velence belterület 1367/28 hrsz. alatti ingatlan,</b> a Szolgáltatóház oldalhomlokzata mellett, a fa és a hengeres hulladékgyűjtő környezetében | Az épület üvegfelületei mellett keskeny, részben térkővel, részben fedetlen talajjal borított sáv húzódik. A zöldfelület gyér, foltos, több helyen fedetlen talajfelület figyelhető meg. A talajon elszórtan apró hullékdarabok és cigarettacsikkok láthatók. Az épület lábazata mentén húzódó vízelvezető sávban elszáradt növényi maradványok láthatók. A Szolgáltatóház lábazati elemei szennyezettek, az ablakkávák és nyílászáró-környezetek mentén pókháló jellegű, szálas szennyeződés figyelhető meg. |

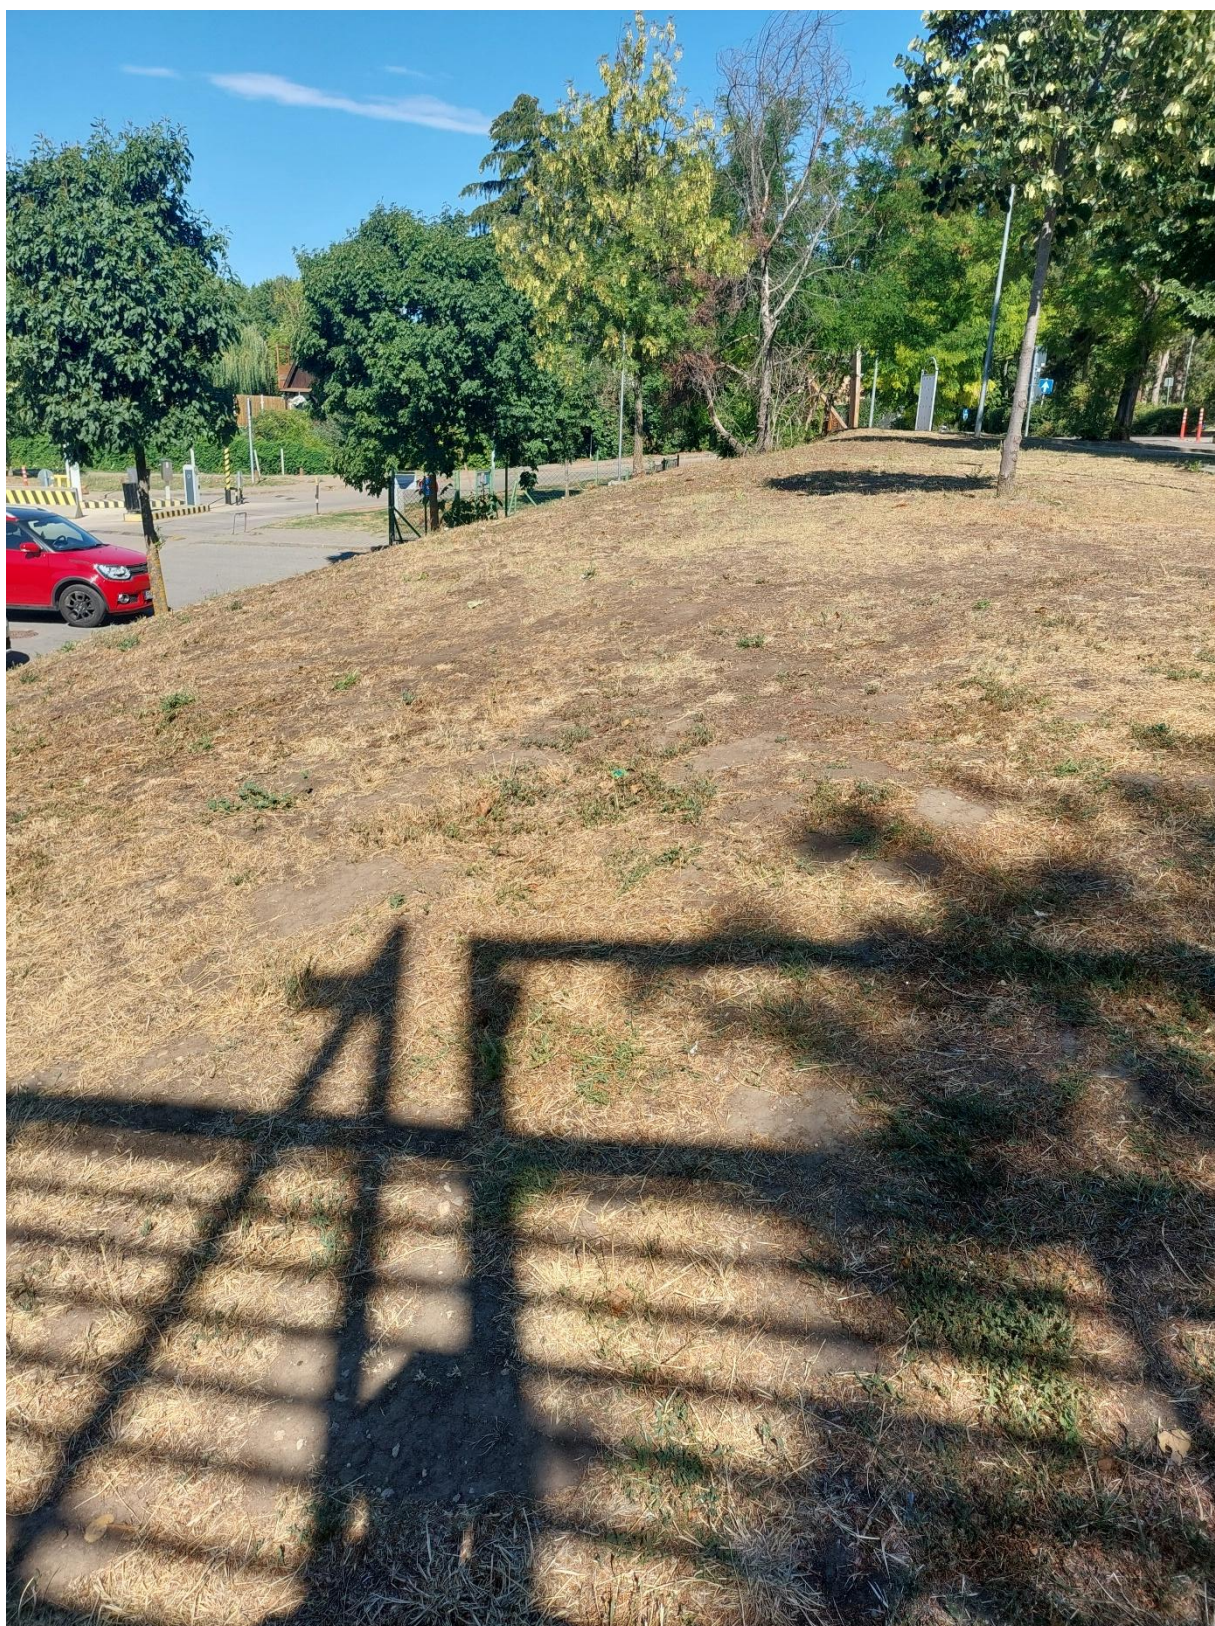
4. kép

| Fotó sorszáma | Fénykép | Helyszín / képen látható terület | Észlelhető állapot |
|---|---|---|---|
| <b>4.</b><br>20260722_095119.jpg | | <b>Velence belterület 1367/28 hrsz. alatti ingatlan</b><br>Parkoló melletti, enyhén emelkedő zöldterület | A terület növényzete nagyrészt kiszáradt és megbarnult, több helyen fedetlen talajfoltok láthatók. A területen több fa áll. |

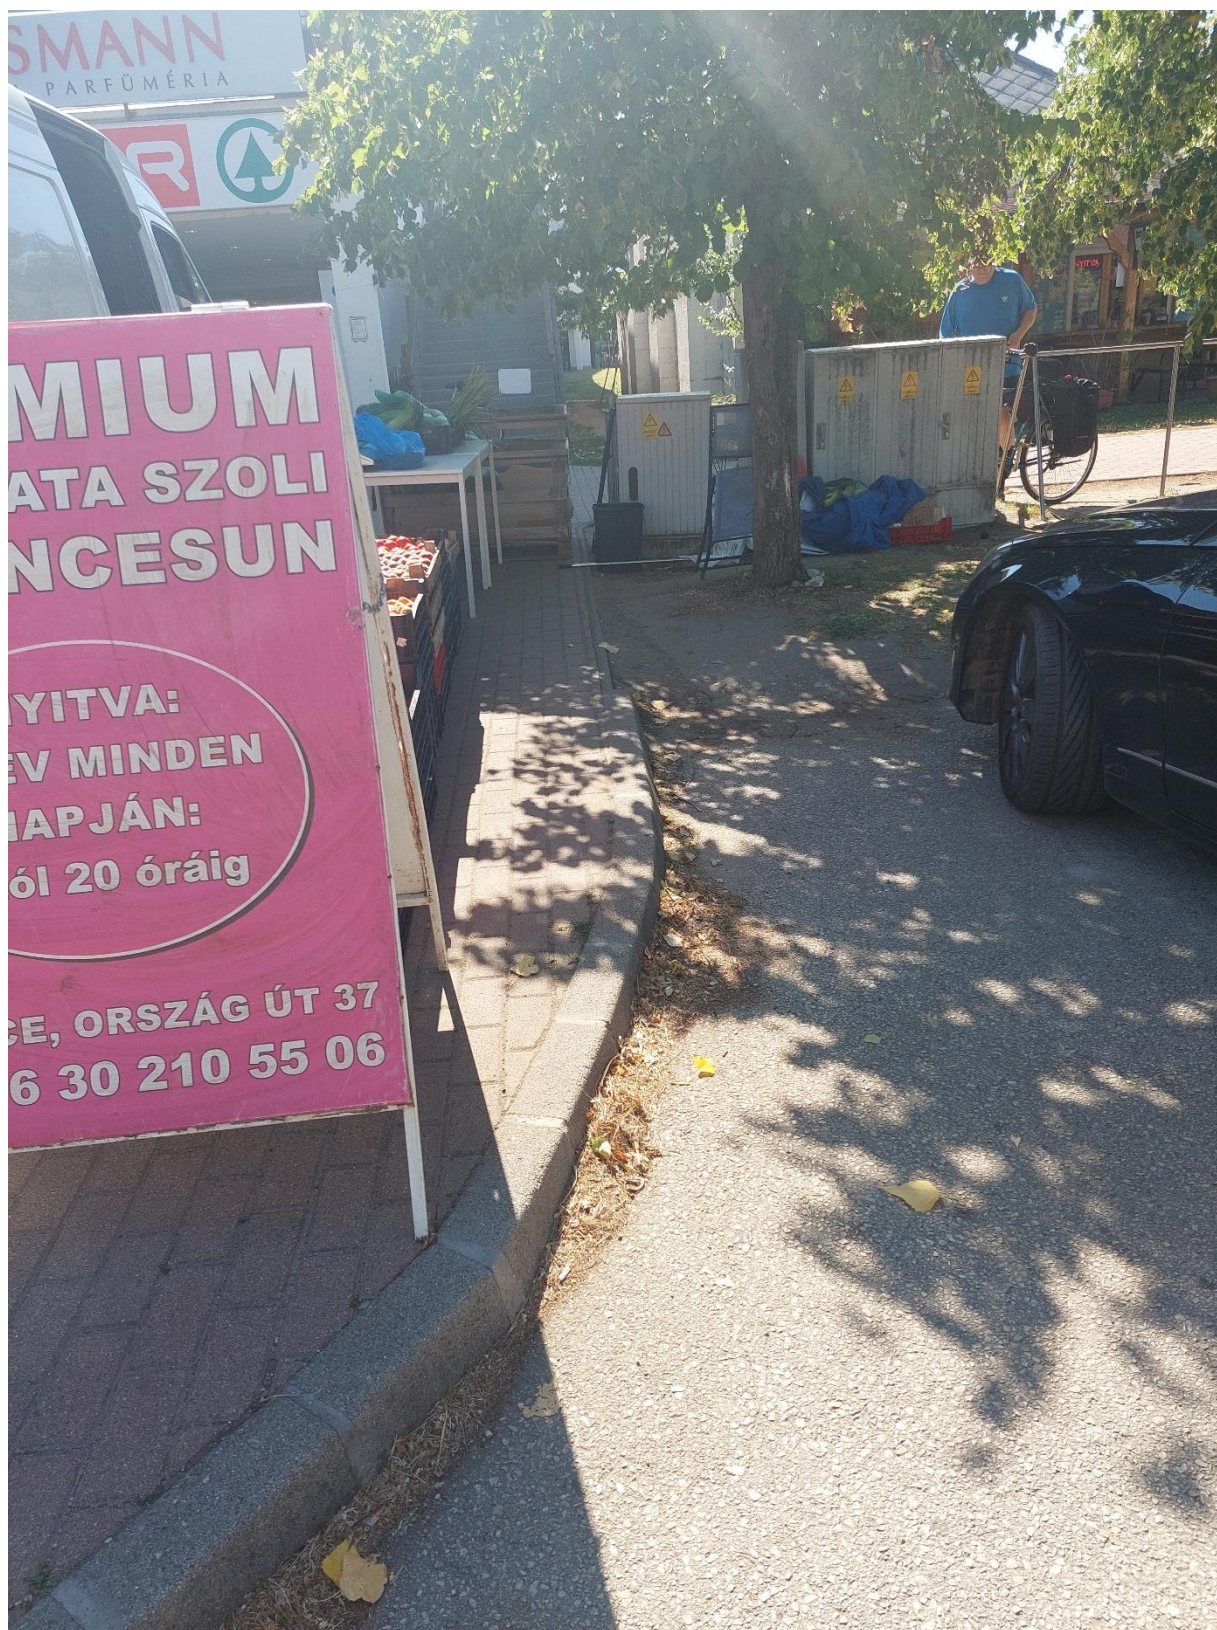
7. kép

| Fotó sorszáma | Fénykép | Helyszín / képen látható terület | Észlelhető állapot |
|---|---|---|---|
| <b>7.</b><br>20260722_095305.jpg | | <b>Velence belterület 1367/28 hrsz. alatti ingatlan</b><br>SPAR és Rossmann üzletek előtti járda- és parkolósáv | A járda mellett keskeny, foltosított aszfaltfelület, elszáradt növénymaradványok láthatók. Háttérben elektromos szekrény, melynek külső borítása szennyezett. |

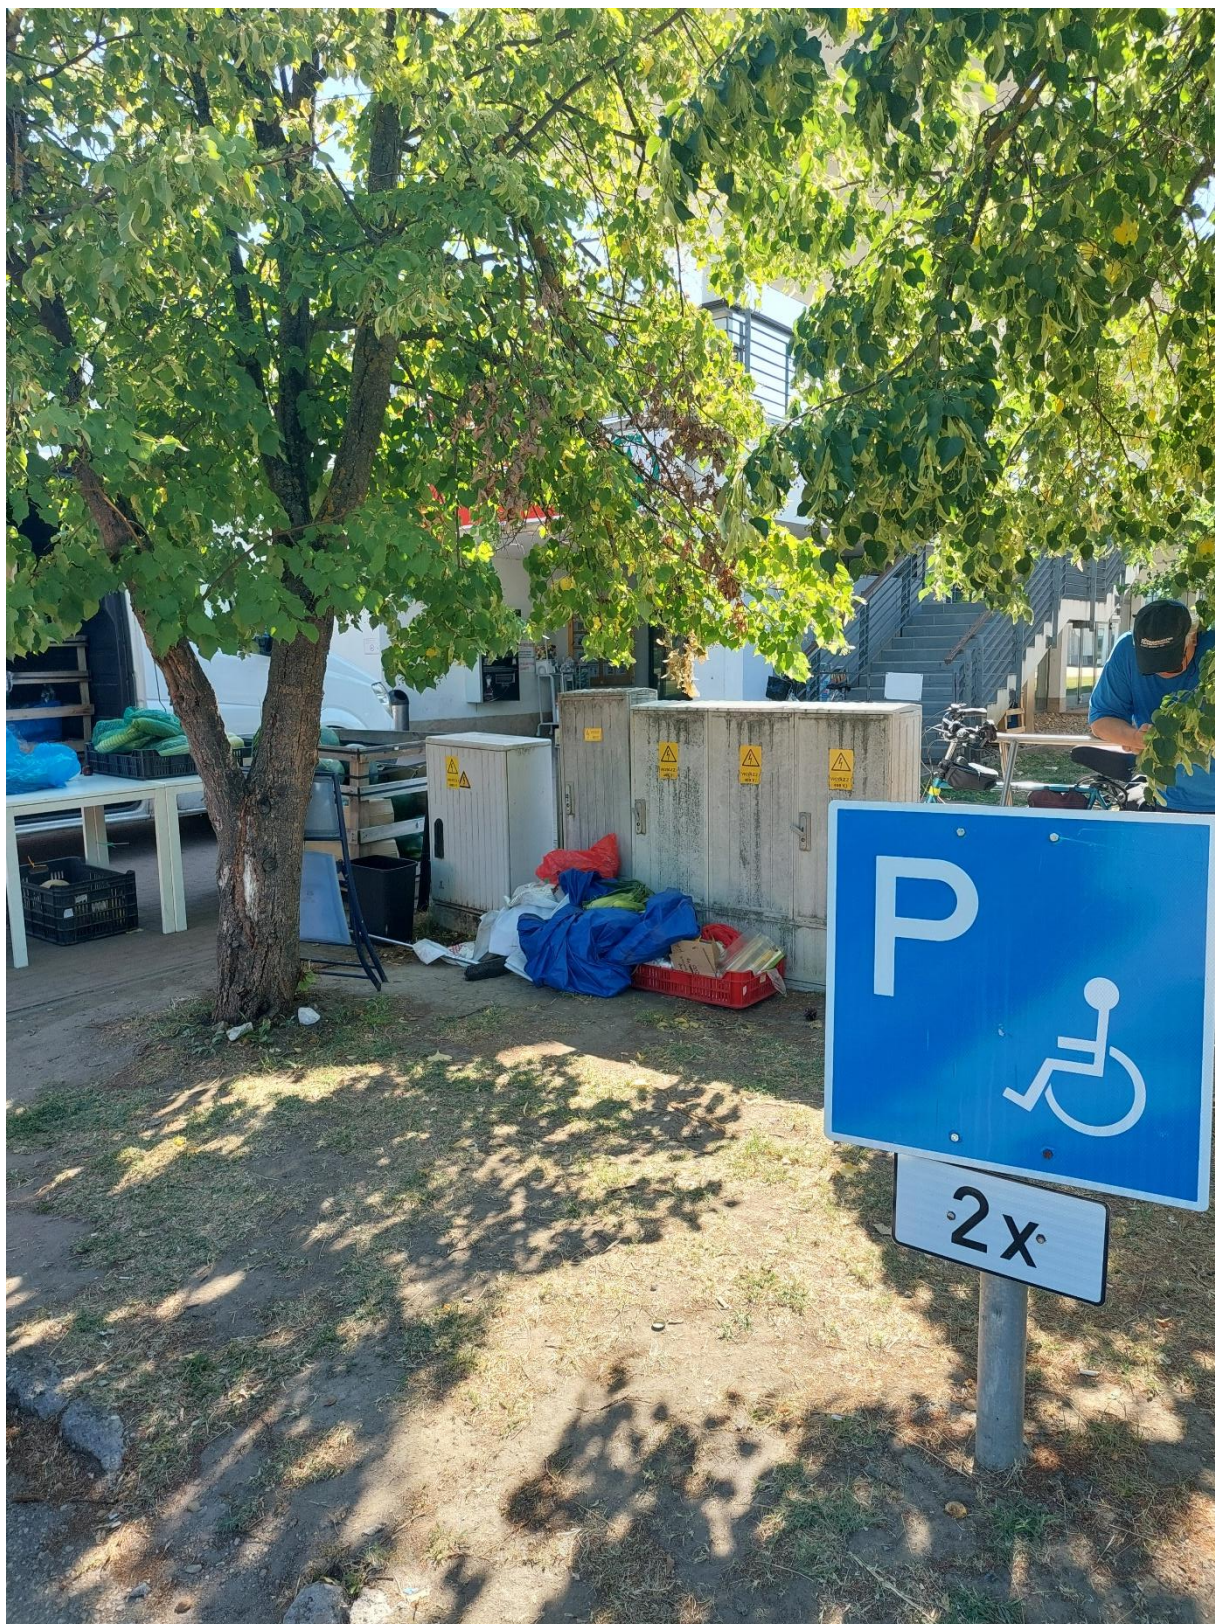
8. kép

| Fotó sorszáma | Fénykép | Helyszín / képen látható terület | Észlelhető állapot |
|---|---|---|---|
| <p><b>8.</b></p> <p>20260722_095334.jpg</p> | | <p><b>Velence belterület 1367/28 hrsz. alatti ingatlan</b><br/>Mozgáskorlátozott parkolóhelyek melletti zöldsáv és közműszekrények</p> | <p>A területen mozgáskorlátozott parkolóhelyet jelző tábla és két közműszekrény áll. A szekrények előtt és mellett több zsák, rekesz és egyéb tárgy van elhelyezve; a talaj száraz és részben fedetlen.</p> |

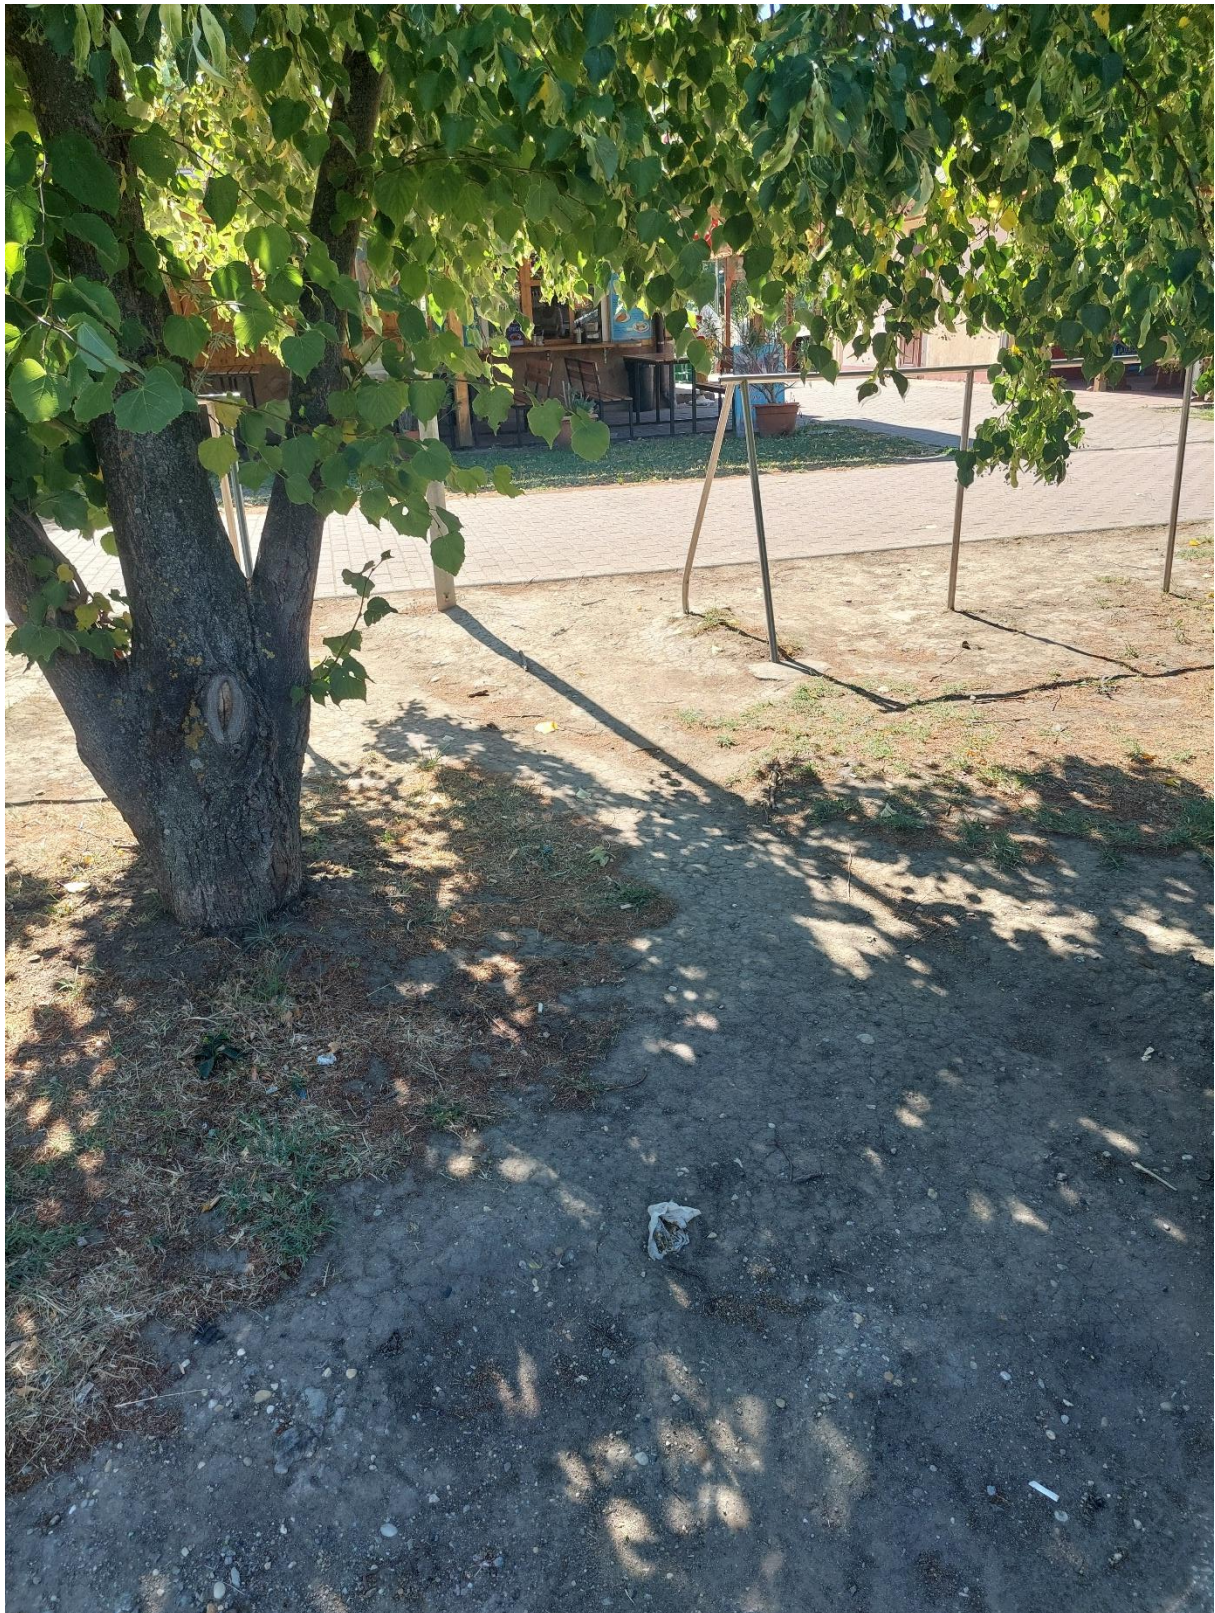
9. kép

| Fotó sorszáma | Fénykép | Helyszín / képen látható terület | Észlelhető állapot |
|---|---|---|---|
| <p><b>9.</b></p> <p>20260722_095345.jpg</p> | | <p><b>Velence belterület 1367/28 hrsz. alatti ingatlan</b><br/>Parkoló melletti fa környezete</p> | <p>A fa alatti talaj nagyrészt fedetlen, kiszáradt, ritkás növényzettel borított. A talajon kisebb hulladékdarabok, cigarettacsikkek láthatók.</p> |

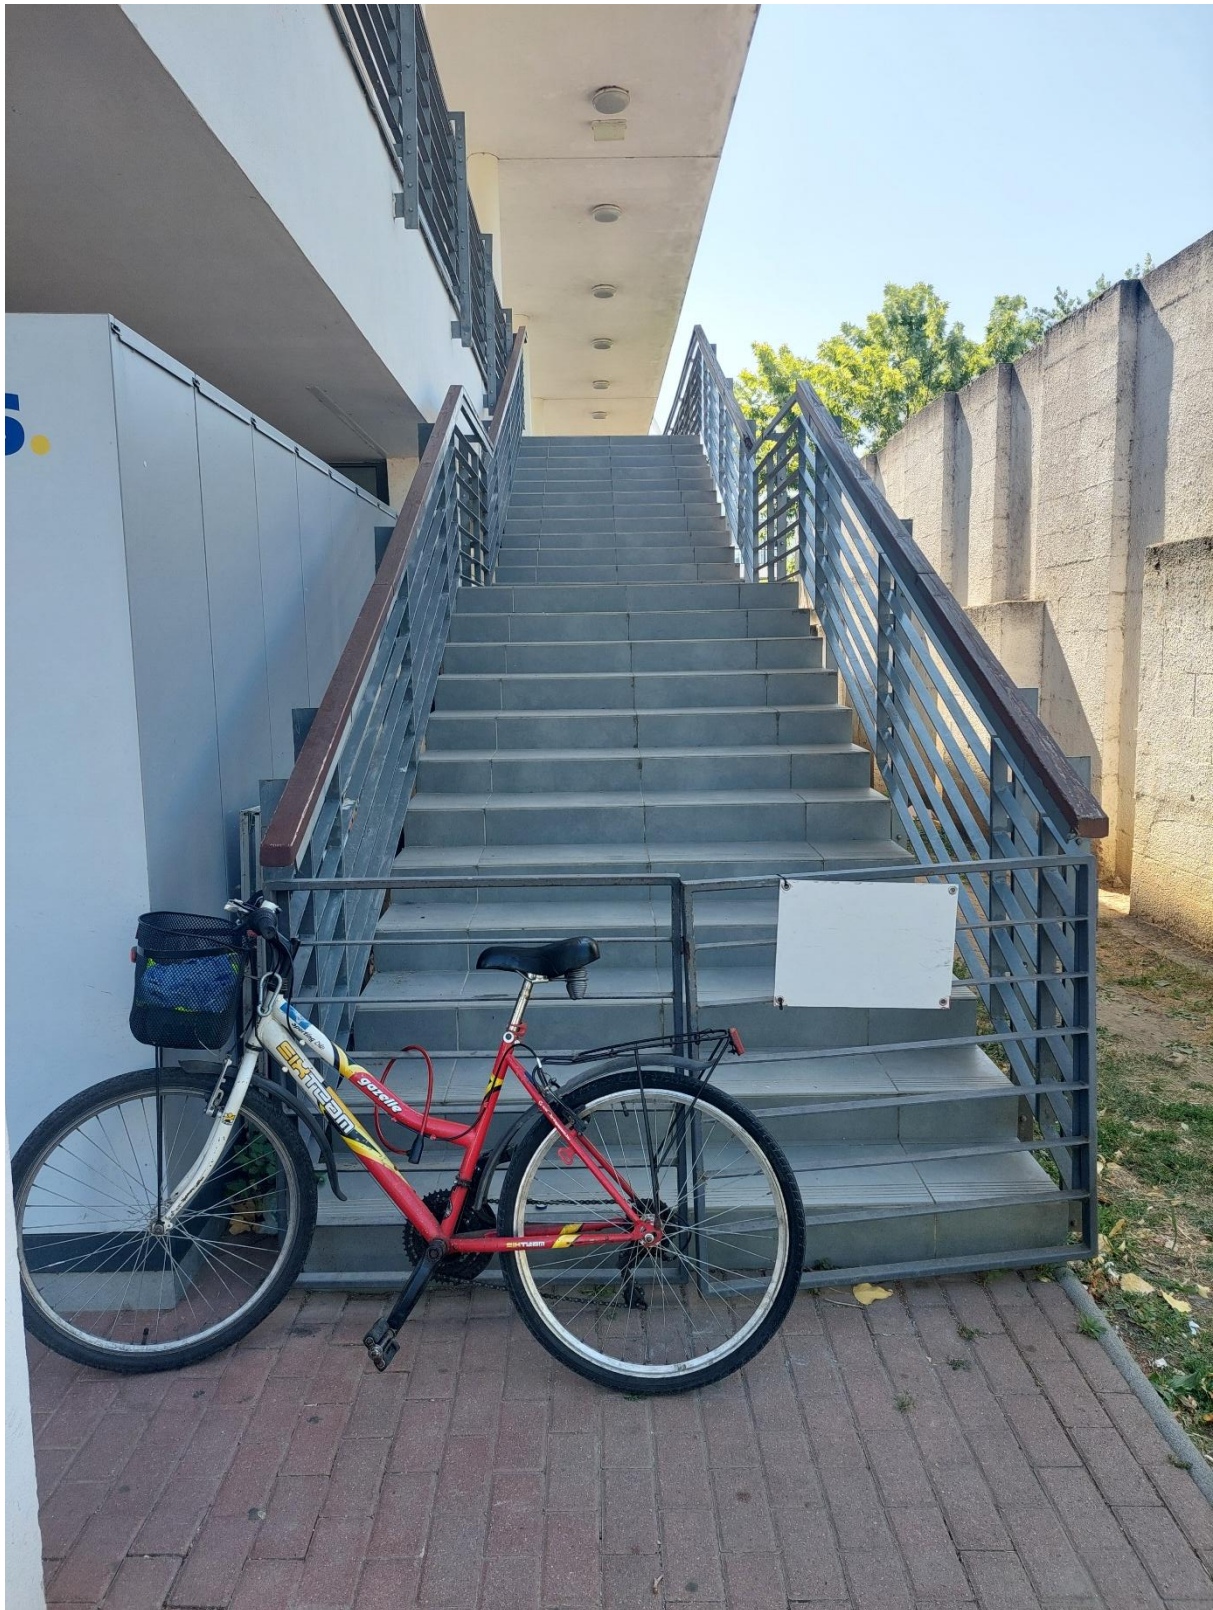
12. kép

| Fotó sorszáma | Fénykép | Helyszín / képen látható terület | Észlelhető állapot |
|---|---|---|---|
| <b>12.</b><br>20260722_095454.jpg | | <b>Velence belterület 1367/28 hrsz. alatti ingatlan</b><br>A Szolgáltatóház külső lépcsője | A fémlépcső és korlát előtt egy kerékpár van letámasztva. A lépcső alatti és melletti talaj száraz, ritkás növényzettel borított. A lépcsőre felmenni nem lehet, mivel a feljárat le van zárva. A térkövek közül gaz nőtt ki. |

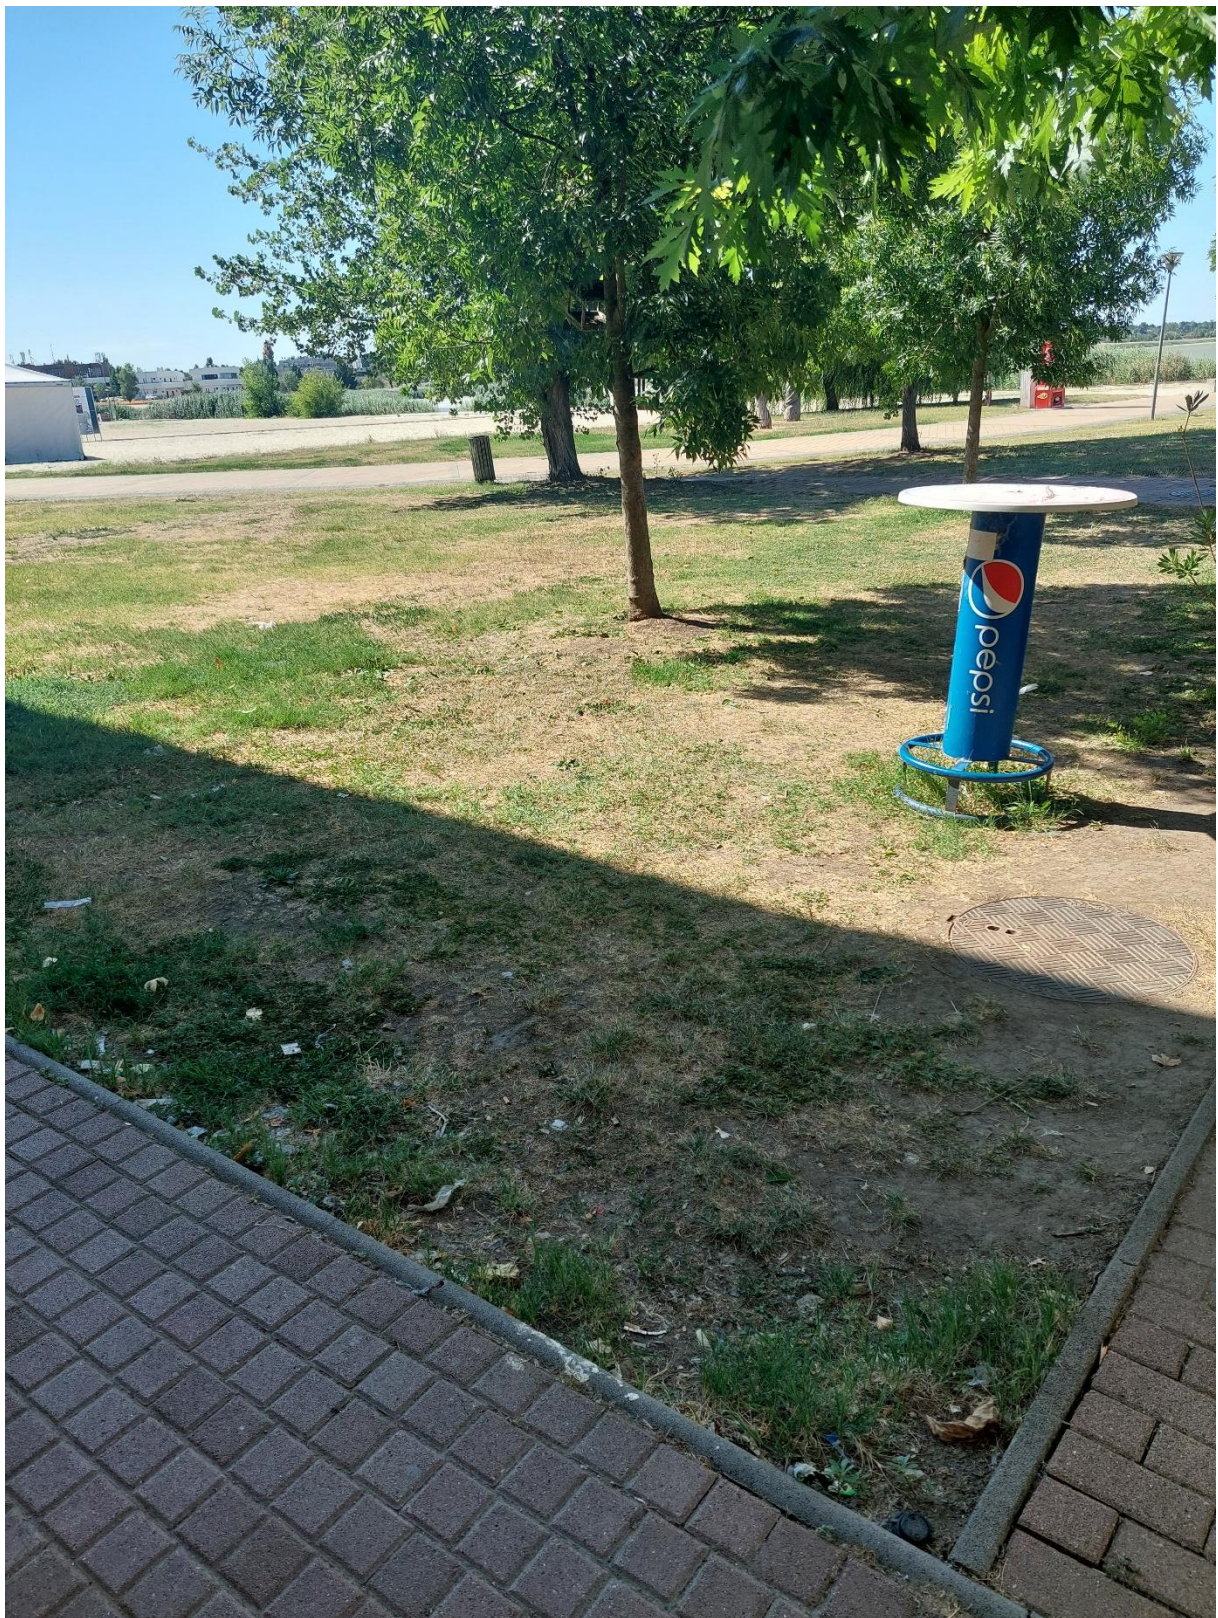
19. kép

| Fotó sorszáma | Fénykép | Helyszín / képen látható terület | Észlelhető állapot |
|---|---|---|---|
| <b>19.</b><br>20260722_100002.jpg | | <b>Velence belterület 1367/28 hrsz. alatti ingatlan</b><br>Szolgáltatóház melletti zöldterület, állóasztal környezete | A fém állóasztal körüli gyepek száraz, foltos és részben fedetlen a talaj. A talajon több kisebb fehér hulladékdarab látható. |

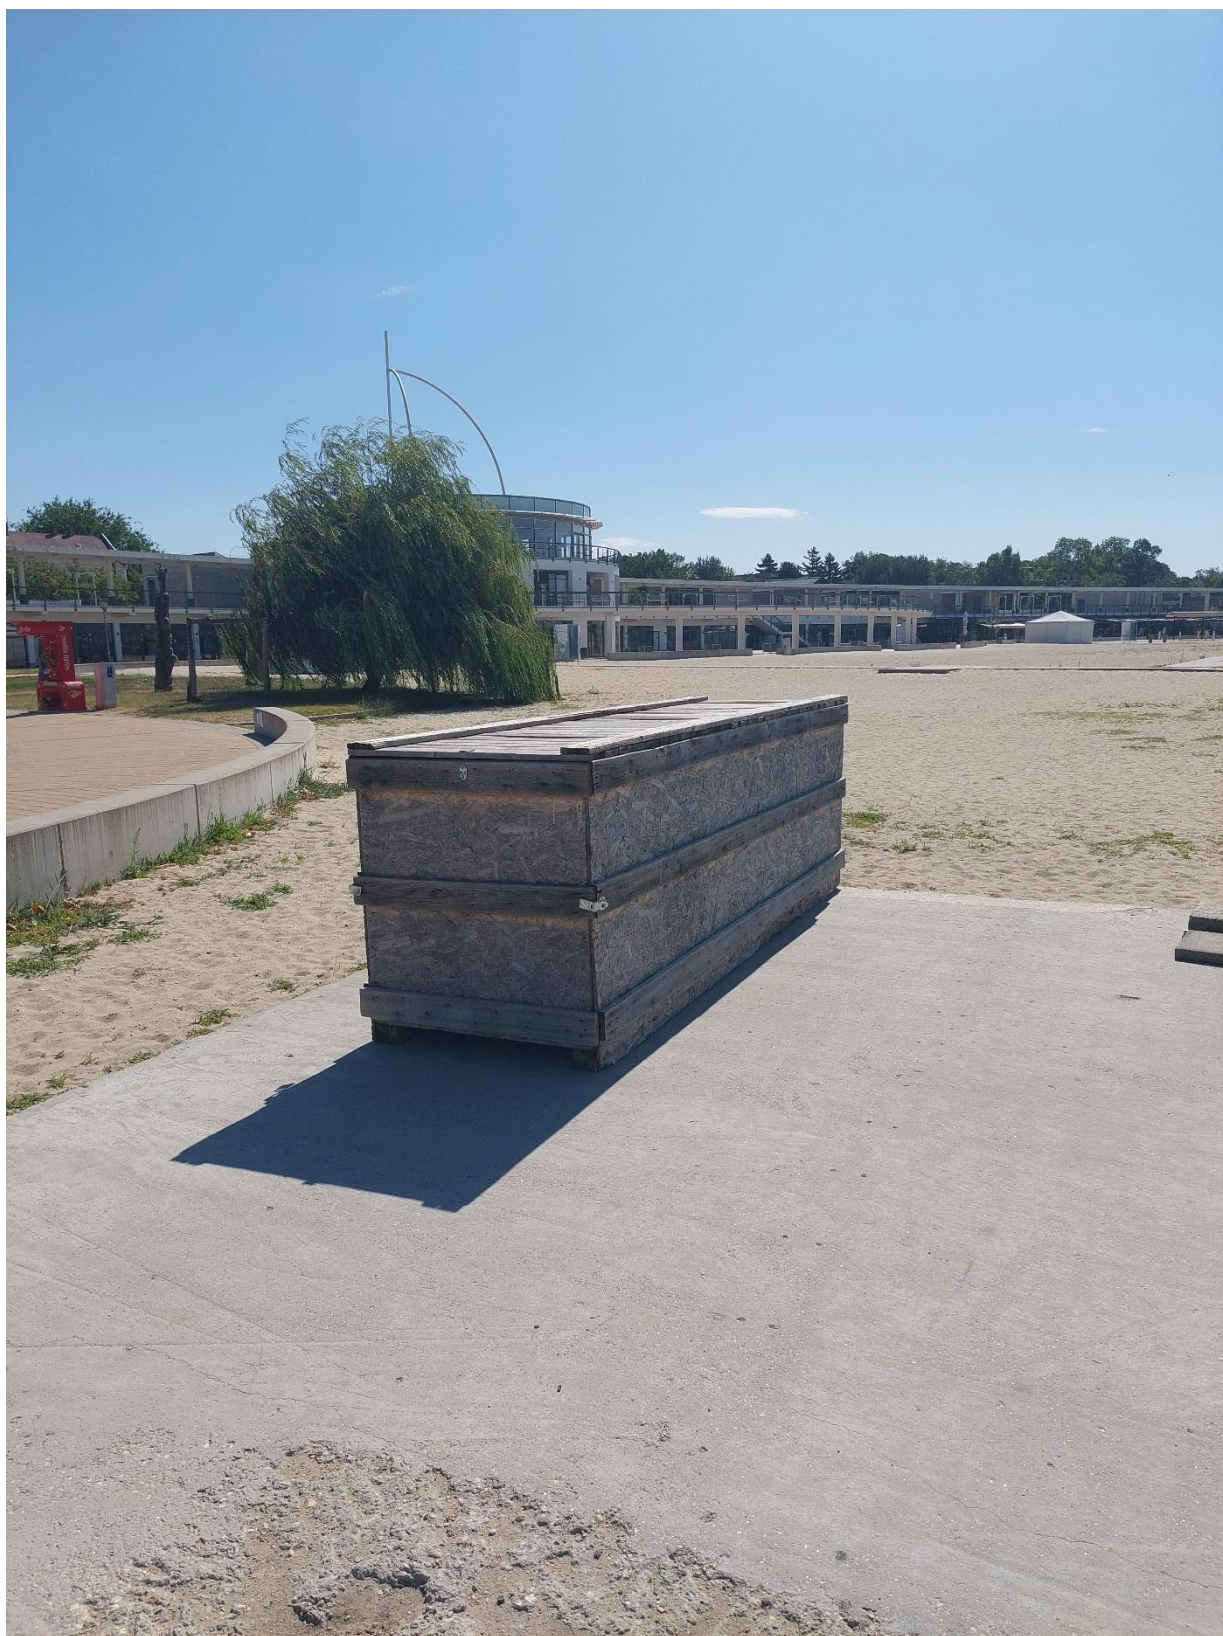
28. kép

| Fotó sorszáma | Fénykép | Helyszín / képen látható terület | Észlelhető állapot |
|---|---|---|---|
| <b>28.</b><br>20260722_100531.jpg | | <b>Velence belterület 1367/28 hrsz. alatti ingatlan</b><br>Homokos strand szélén elhelyezett fa burkolatú elem | A betonfelületen nagyméretű, téglatest alakú, vízszintes fa lécekkel burkolt elem áll. A fa felülete időjárásnak kitett, elszürkült és foltos. |

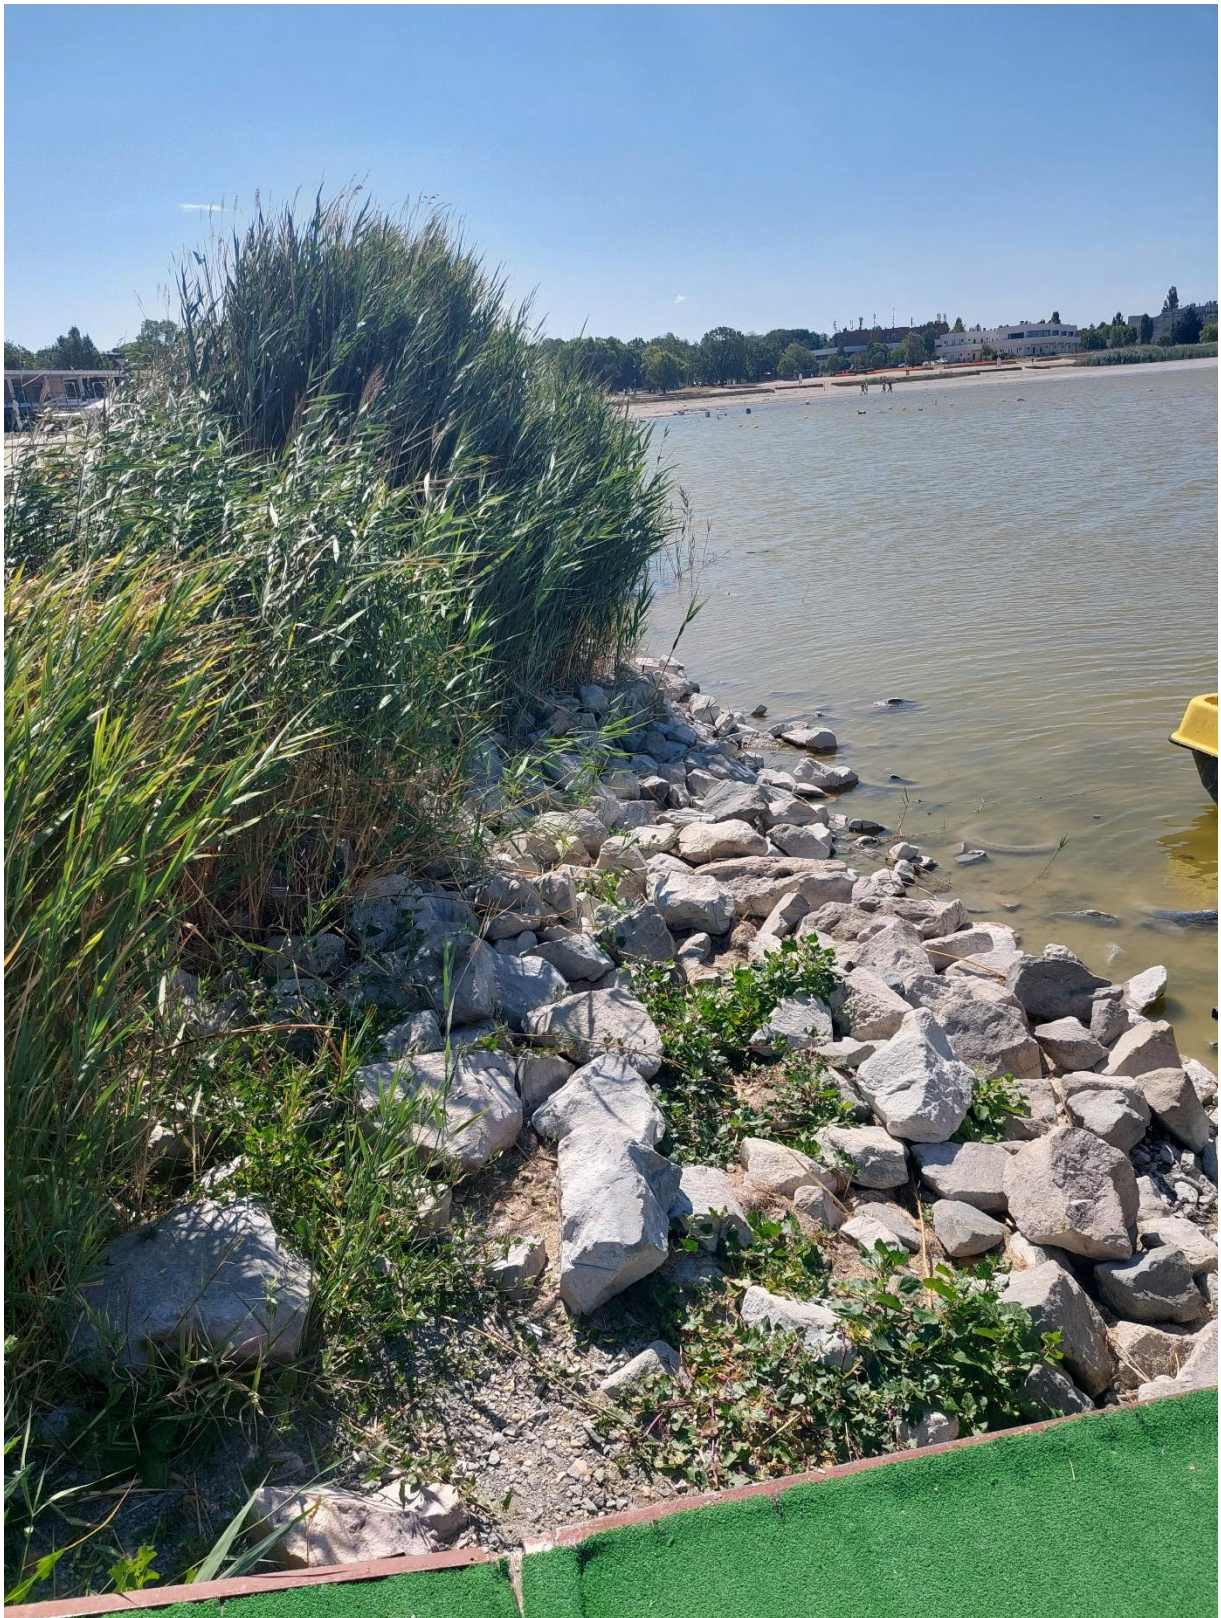
30. kép

| Fotó sorszáma | Fénykép | Helyszín / képen látható terület | Észlelhető állapot |
|---|---|---|---|
| <b>30.</b><br>20260722_100623.jpg | | <b>Velence belterület 1367/28 hrsz. alatti ingatlan</b><br>Nádas vízpart, kövezett partszakasz | A vízparton nagyméretű kövek és sűrű nádállomány látható. A kövek között növényzet és kisebb hulladékok, a kép alsó szélén zöld műfűborítás található. |

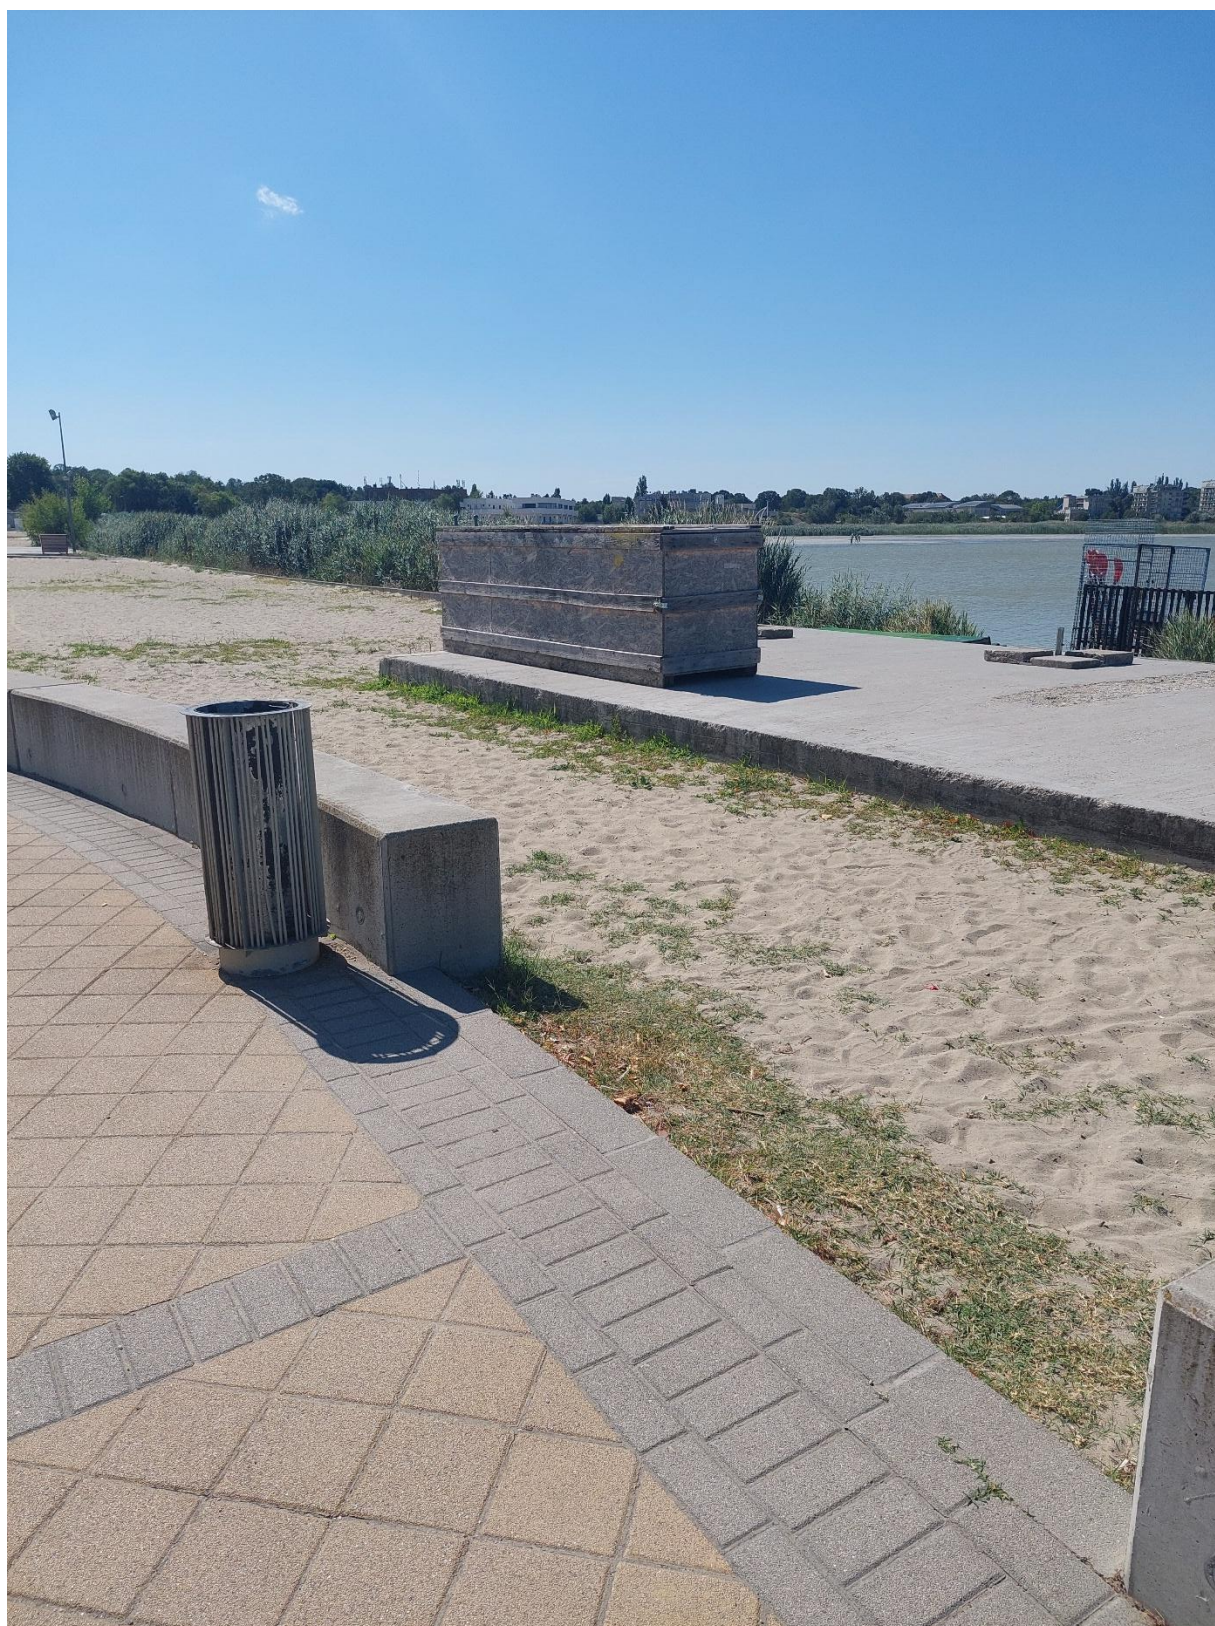
34. kép

| Fotó sorszáma | Fénykép | Helyszín / képen látható terület | Észlelhető állapot |
|---|---|---|---|
| <b>34.</b><br>20260722_100837.jpg | | <b>Velence belterület 1367/28 hrsz. alatti ingatlan</b><br>Parti sétány hulladékgyűjtője | A hulladékgyűjtő külső felülete helyenként festékihiányos, a hulladékgyűjtő ferde. A betonelem elszíneződött, szennyezett felületű. |
