Ügyszám: 42021/K/212/2026/2.

-----HITELES KIADMÁNY -----  
-----JEGYZŐKÖNYVI TANÚSÍTVÁNY -----

**Előadta, hogy ő Velence Város Önkormányzata érdekkörében jár el és felkért, hogy készítsen fényképeket a Velence Város Önkormányzata kizárólagos tulajdonában álló Velence belterület 1367/28, 1367/14 és 4413/6 helyrajzi számú ingatlanokon és annak megtörténtét tanúsítsam.** -----

Velence belterület 1367/28, 1367/14 és a 4413/6 hrsz. alatti ingatlanok | A felvételek készítésének napja: 2026. július 22.

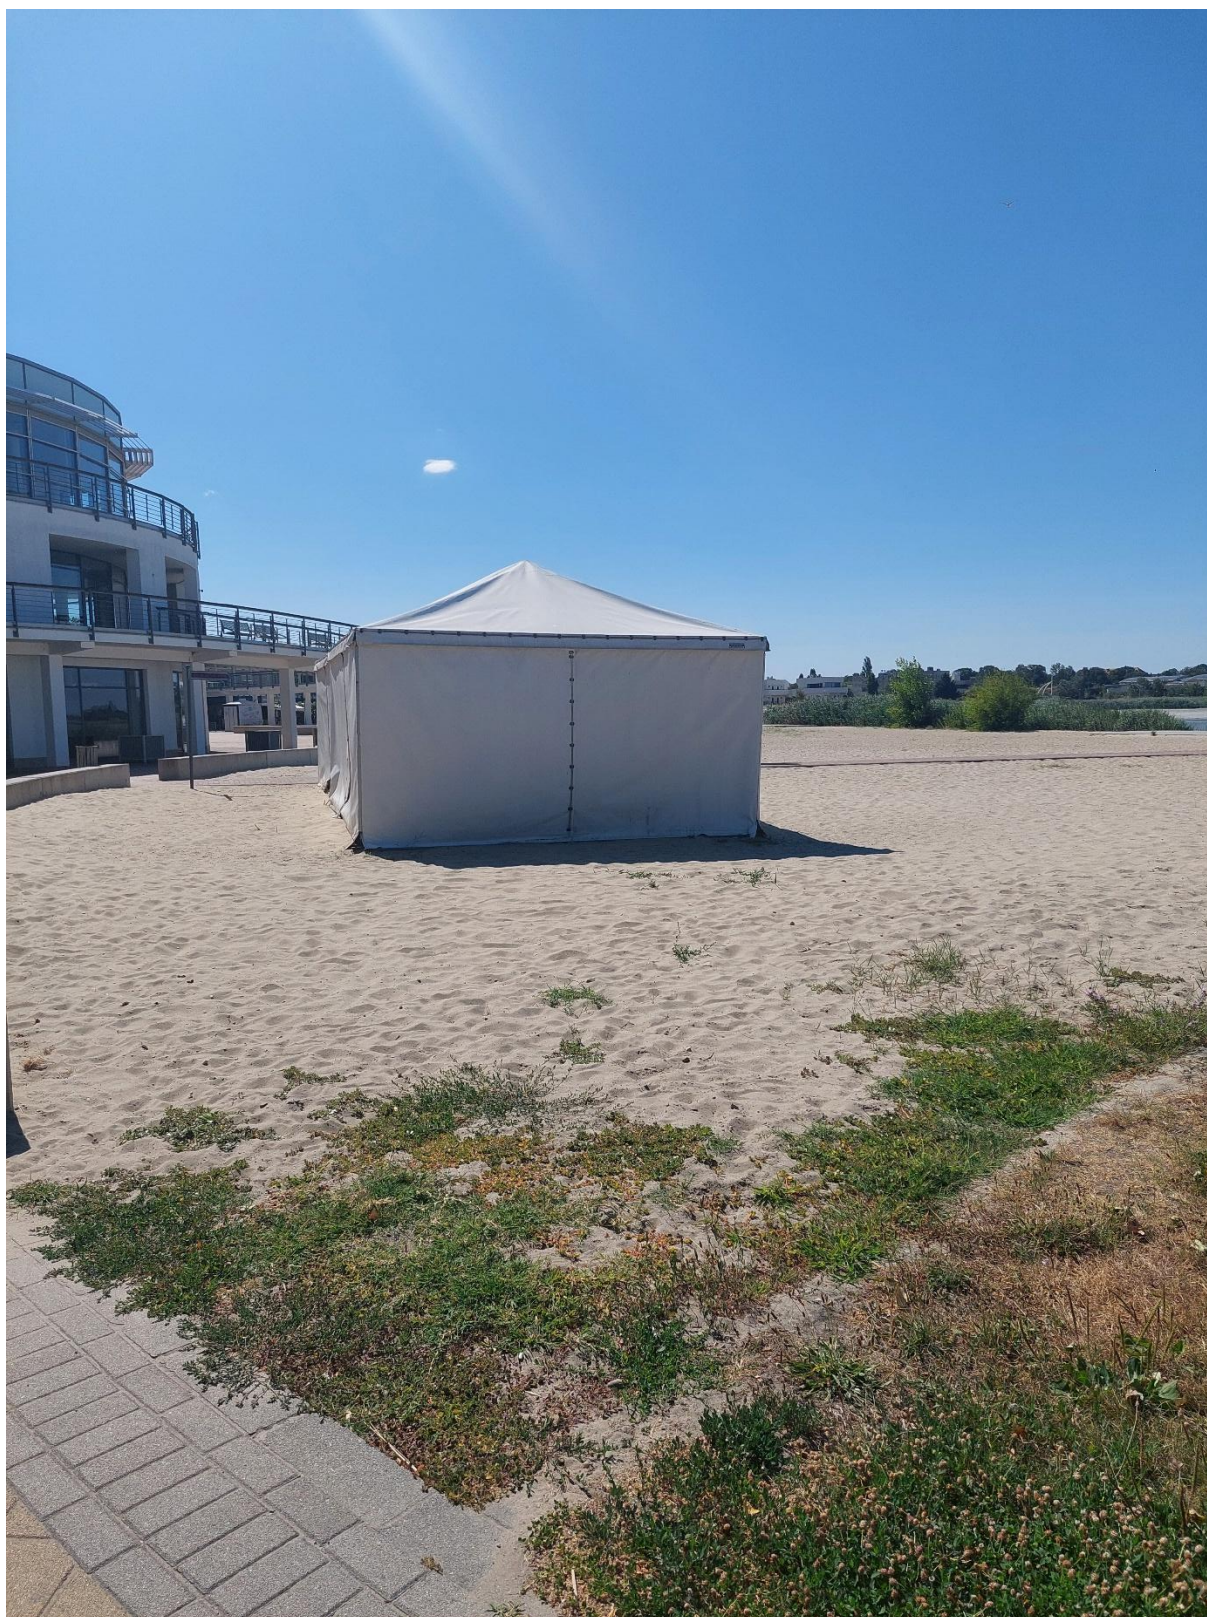
38. kép

| Fotó sorszáma | Fénykép | Helyszín / képen látható terület | Észlelhető állapot |
|---|---|---|---|
| <b>38.</b><br>20260722_101103.jpg | | <b>Velence belterület 1367/28 hrsz. alatti ingatlan</b><br>Homokos strandot határoló íves betonfal, kijelölt dohányzóhely | A betonfalon „Dohányzásra kijelölt hely” feliratú sérült tábla van. Mellett egy másik sérült tábla, amely nem olvasható. A betonfal felületén függőleges sötét elszíneződések és foltok láthatók. |

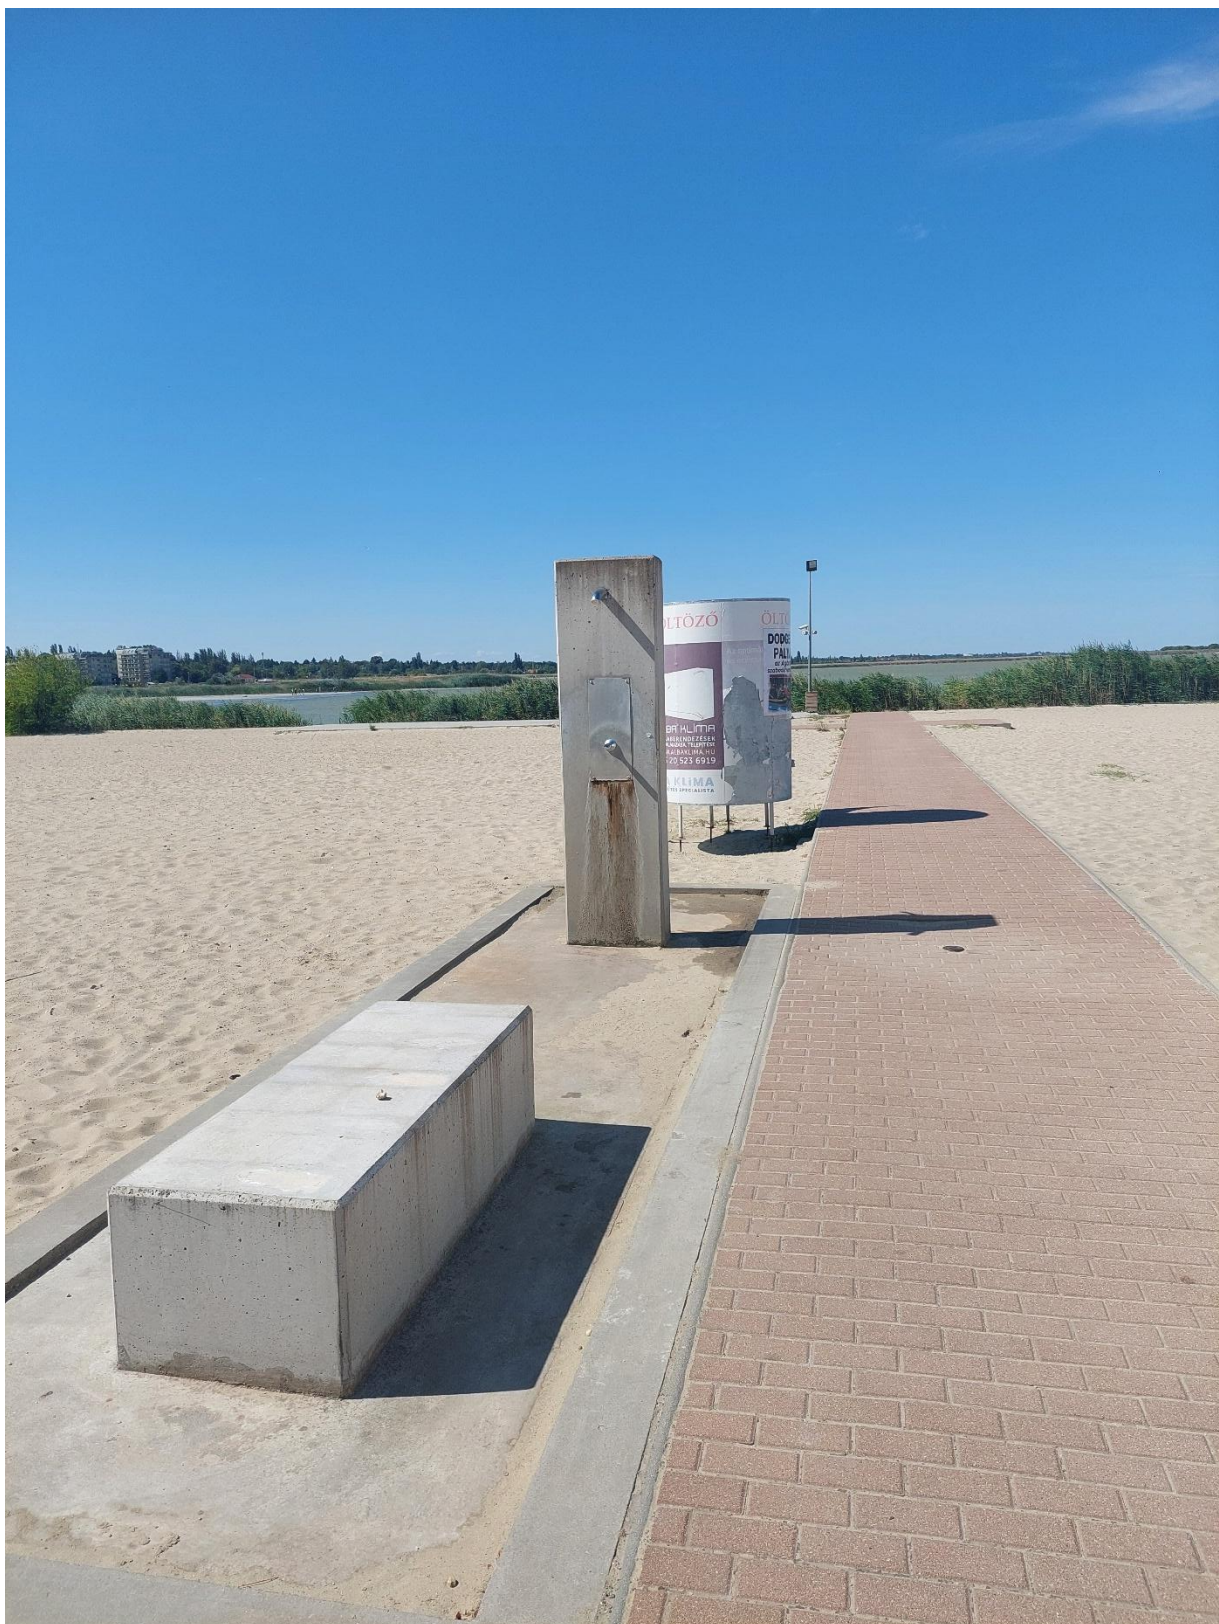
40. kép

| Fotó sorszáma | Fénykép | Helyszín / képen látható terület | Észlelhető állapot |
|---|---|---|---|
| <b>40.</b><br>20260722_101157.jpg | | <b>Velence belterület 1367/28 hrsz. alatti ingatlan</b><br>Strandi zuhanyzók és beton ülőelemek környezete | A térkővel burkolt sáv mellett több beton zuhanyoszlop és alacsony beton ülőelem áll. A zuhanyzók körüli betonfelületeken sötétebb nedves vagy elszíneződött foltok láthatók. A beton zuhany"tálcában" homokszennyezés látható. |

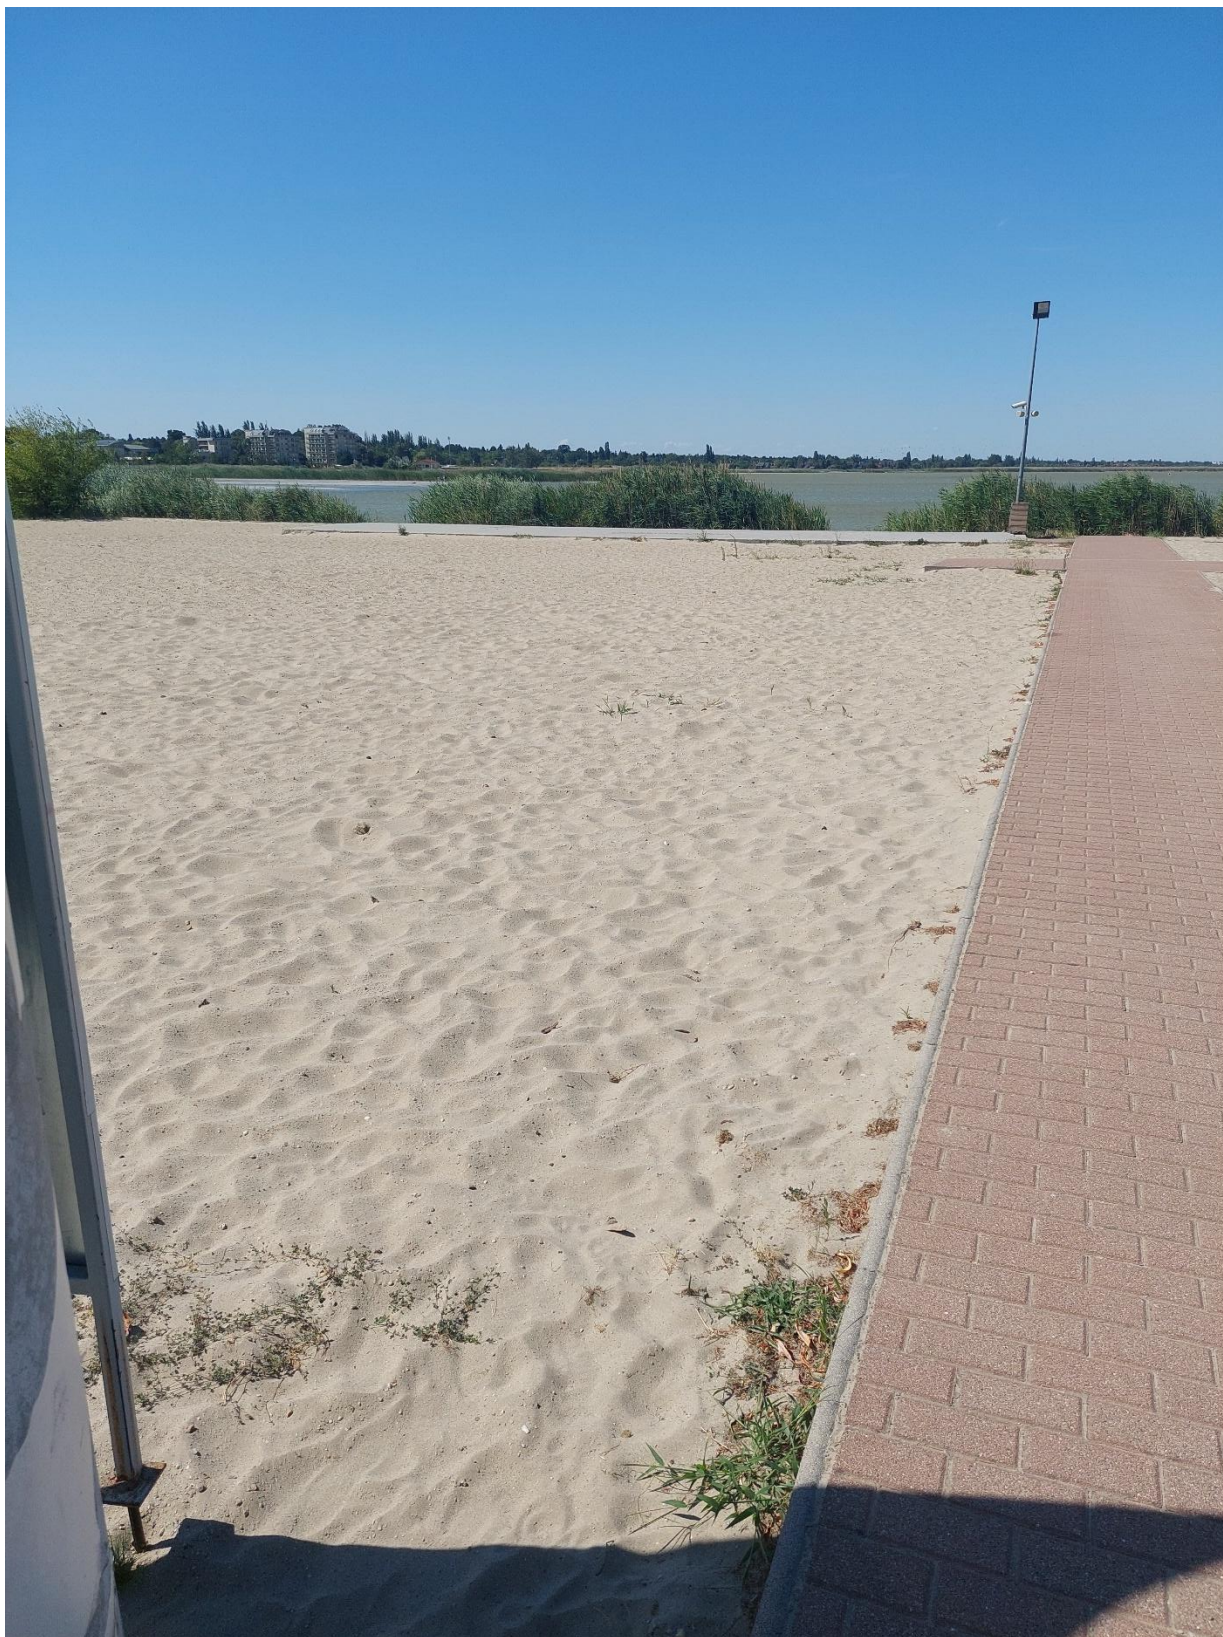
42. kép

| Fotó sorszáma | Fénykép | Helyszín / képen látható terület | Észlelhető állapot |
|---|---|---|---|
| <b>42.</b><br>20260722_101247.jpg | | <b>Velence belterület 1367/28 hrsz. alatti ingatlan</b><br>Homokos strand és vörös térkővel burkolt sétány találkozása | A homok közvetlenül a térkő széléig ér, a csatlakozásnál száraz növényi maradványok, gyomnövényzet, valamint a homokban szórványos gyomnövényzet látható. |

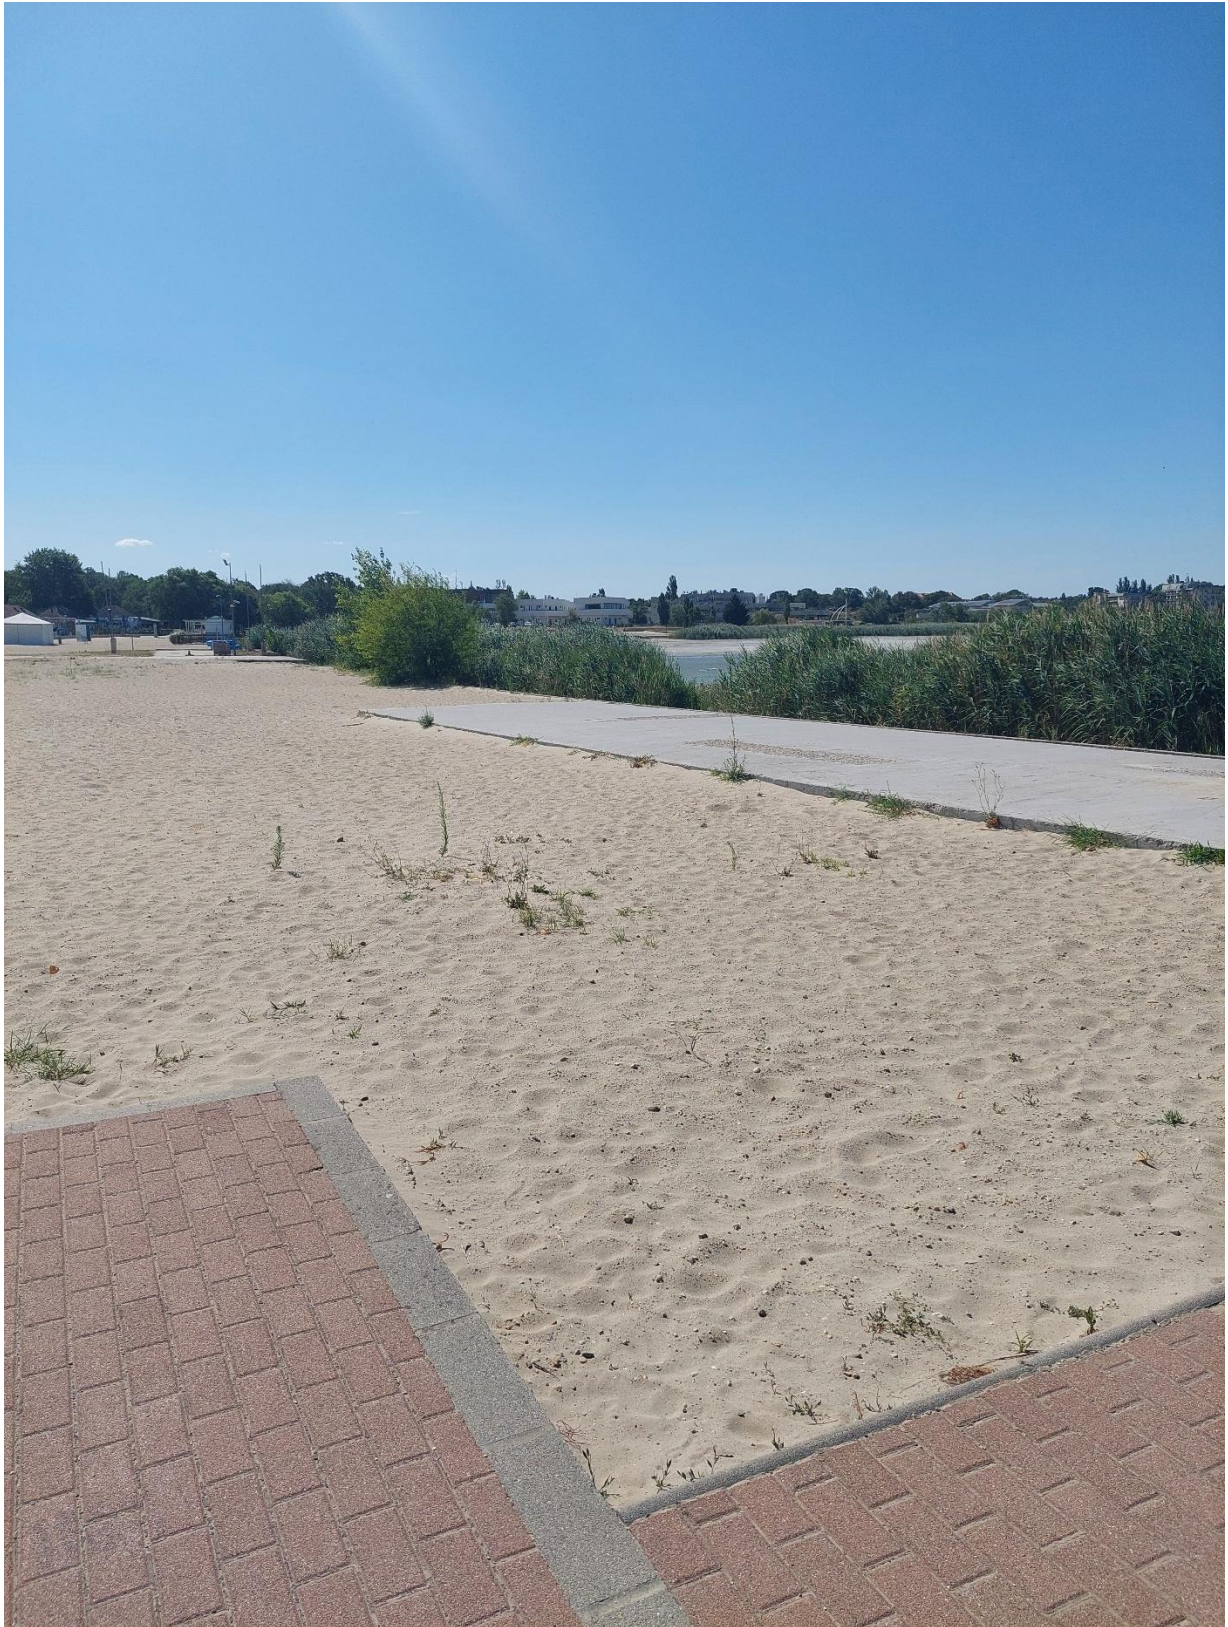
44. kép

| Fotó sorszáma | Fénykép | Helyszín / képen látható terület | Észlelhető állapot |
|---|---|---|---|
| <b>44.</b><br>20260722_101355.jpg | | <b>Velence belterület 1367/28 hrsz. alatti ingatlan</b><br>Homokos strand, tópart | A térkővel burkolt út két oldalán homokos terület látható. A homokban szórványos gyomnövényzet nő. |

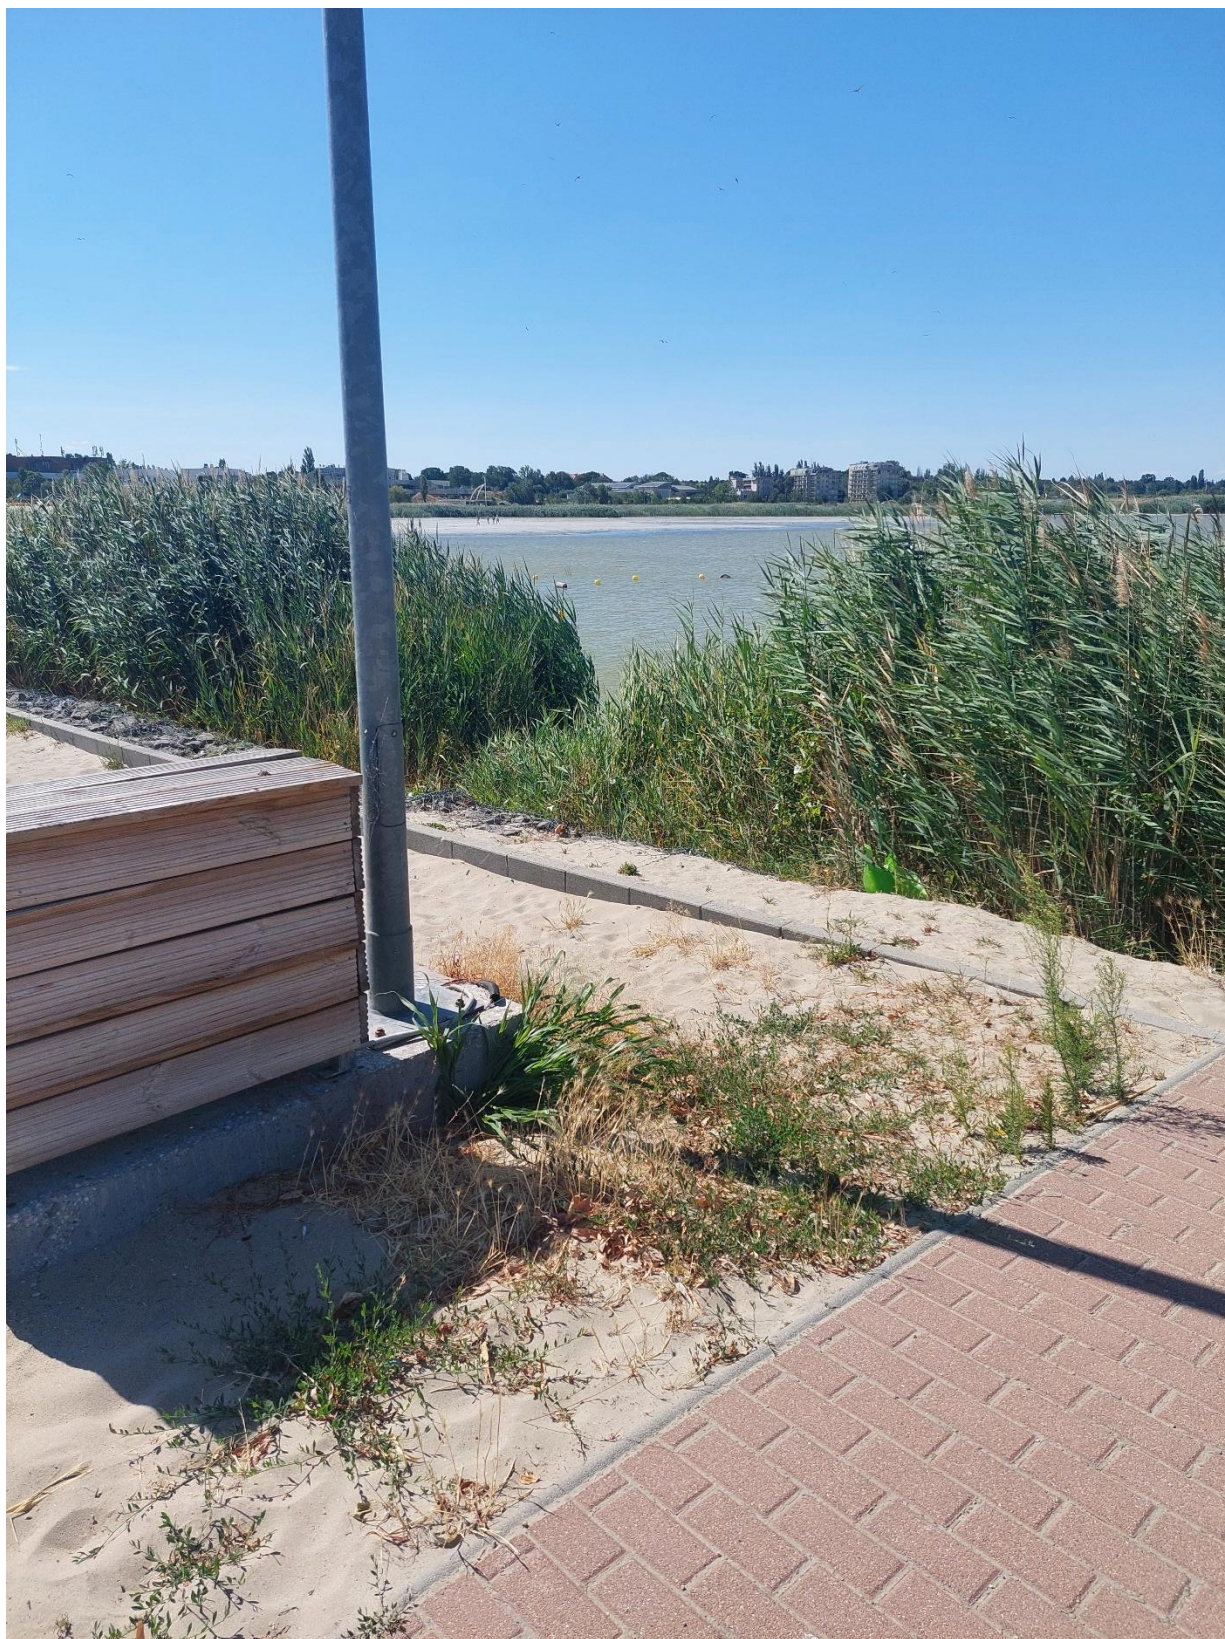
46. kép

| Fotó sorszáma | Fénykép | Helyszín / képen látható terület | Észlelhető állapot |
|---|---|---|---|
| <b>46.</b><br>20260722_101459.jpg | | <b>Velence belterület 1367/28 hrsz. alatti ingatlan</b><br>Nádas vízpart melletti lámpaoszlop és fa burkolatú elem | A lámpaoszlop és a fa burkolatú elem tövében homok, száraz növényi maradvány és gyomnövényzet szaporodott el. |

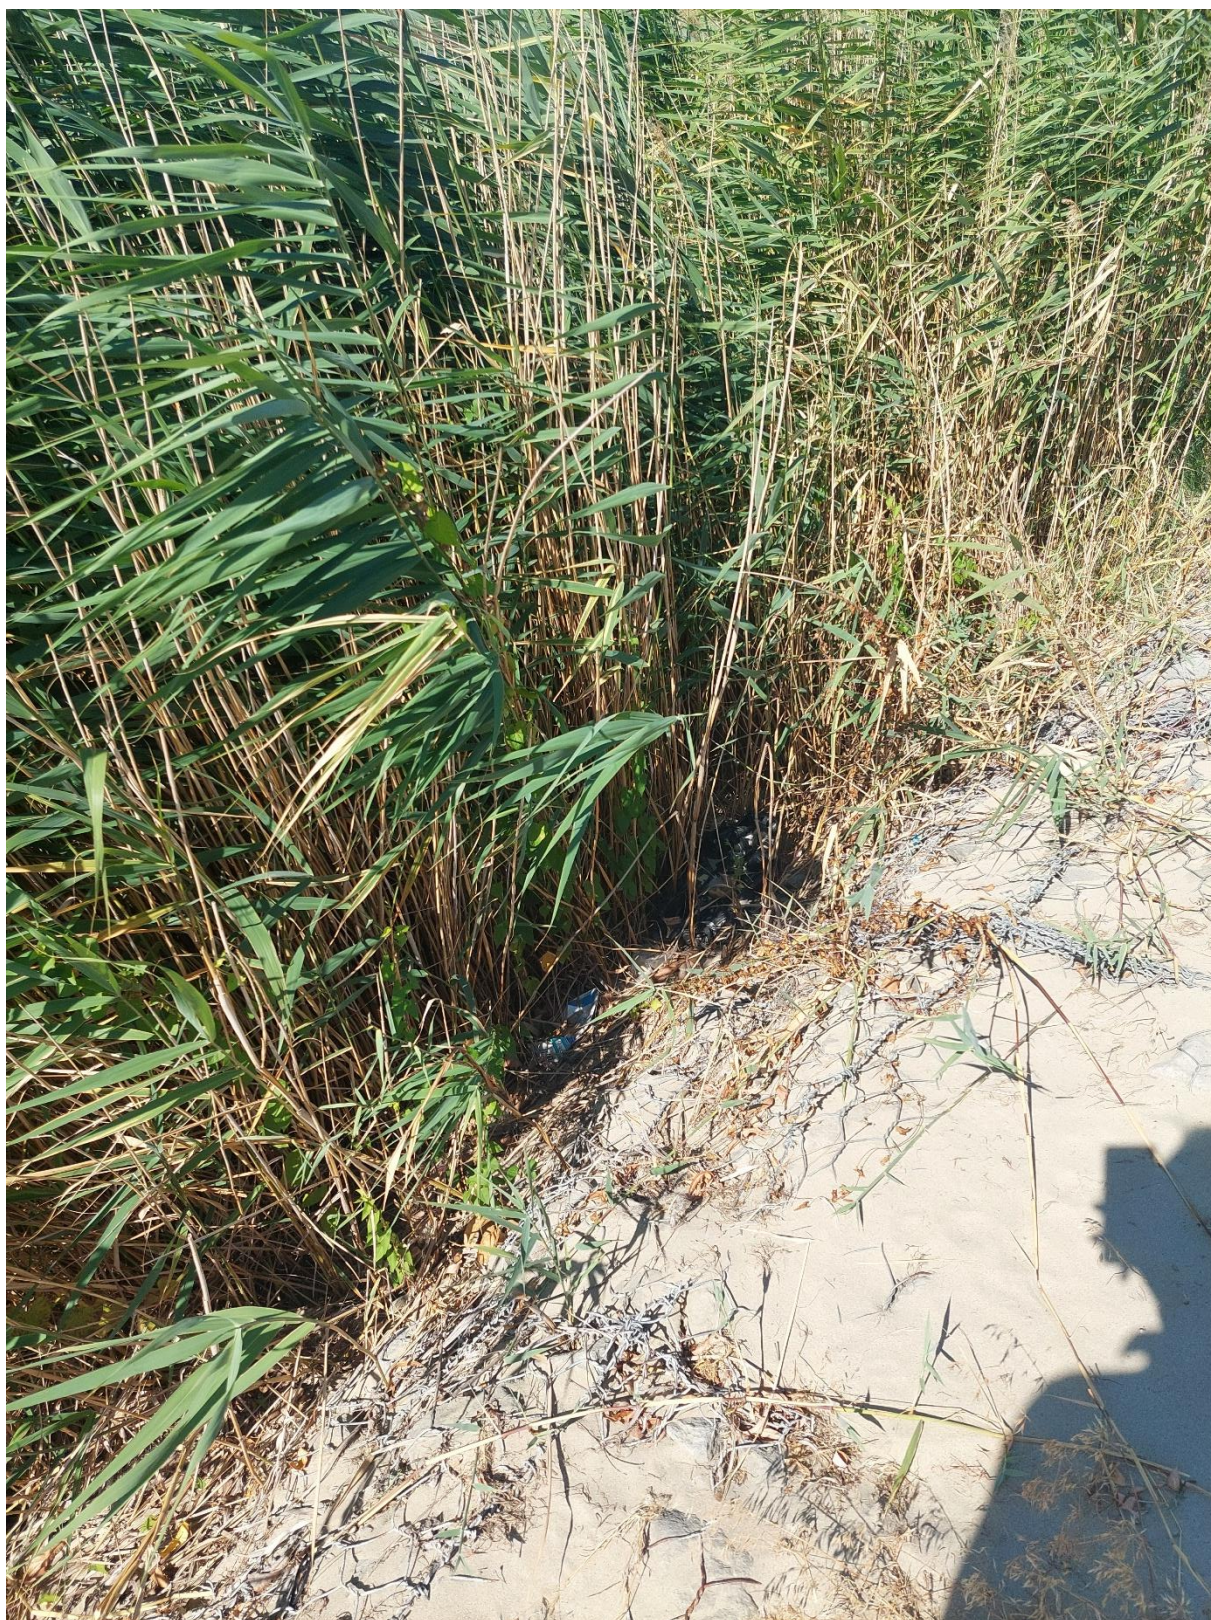
48. kép

| Fotó sorszáma | Fénykép | Helyszín / képen látható terület | Észlelhető állapot |
|---|---|---|---|
| <b>48.</b><br>20260722_101553.jpg | | <b>Velence belterület 1367/28 hrsz. alatti ingatlan</b><br>Nádas vízpart, közeli felvétel | A nád tövében felhalmozódott száraz növényi maradvány, homok és több kisebb műanyag- vagy papírszerű hulladékdarab látható. |
