Ügyszám: 42021/K/165/2026/2.

-----HITELES KIADMÁNY -----  
-----JEGYZŐKÖNYVI TANÚSÍTVÁNY -----

Velence belterület 1367/28 helyrajzi szám alatti ingatlan

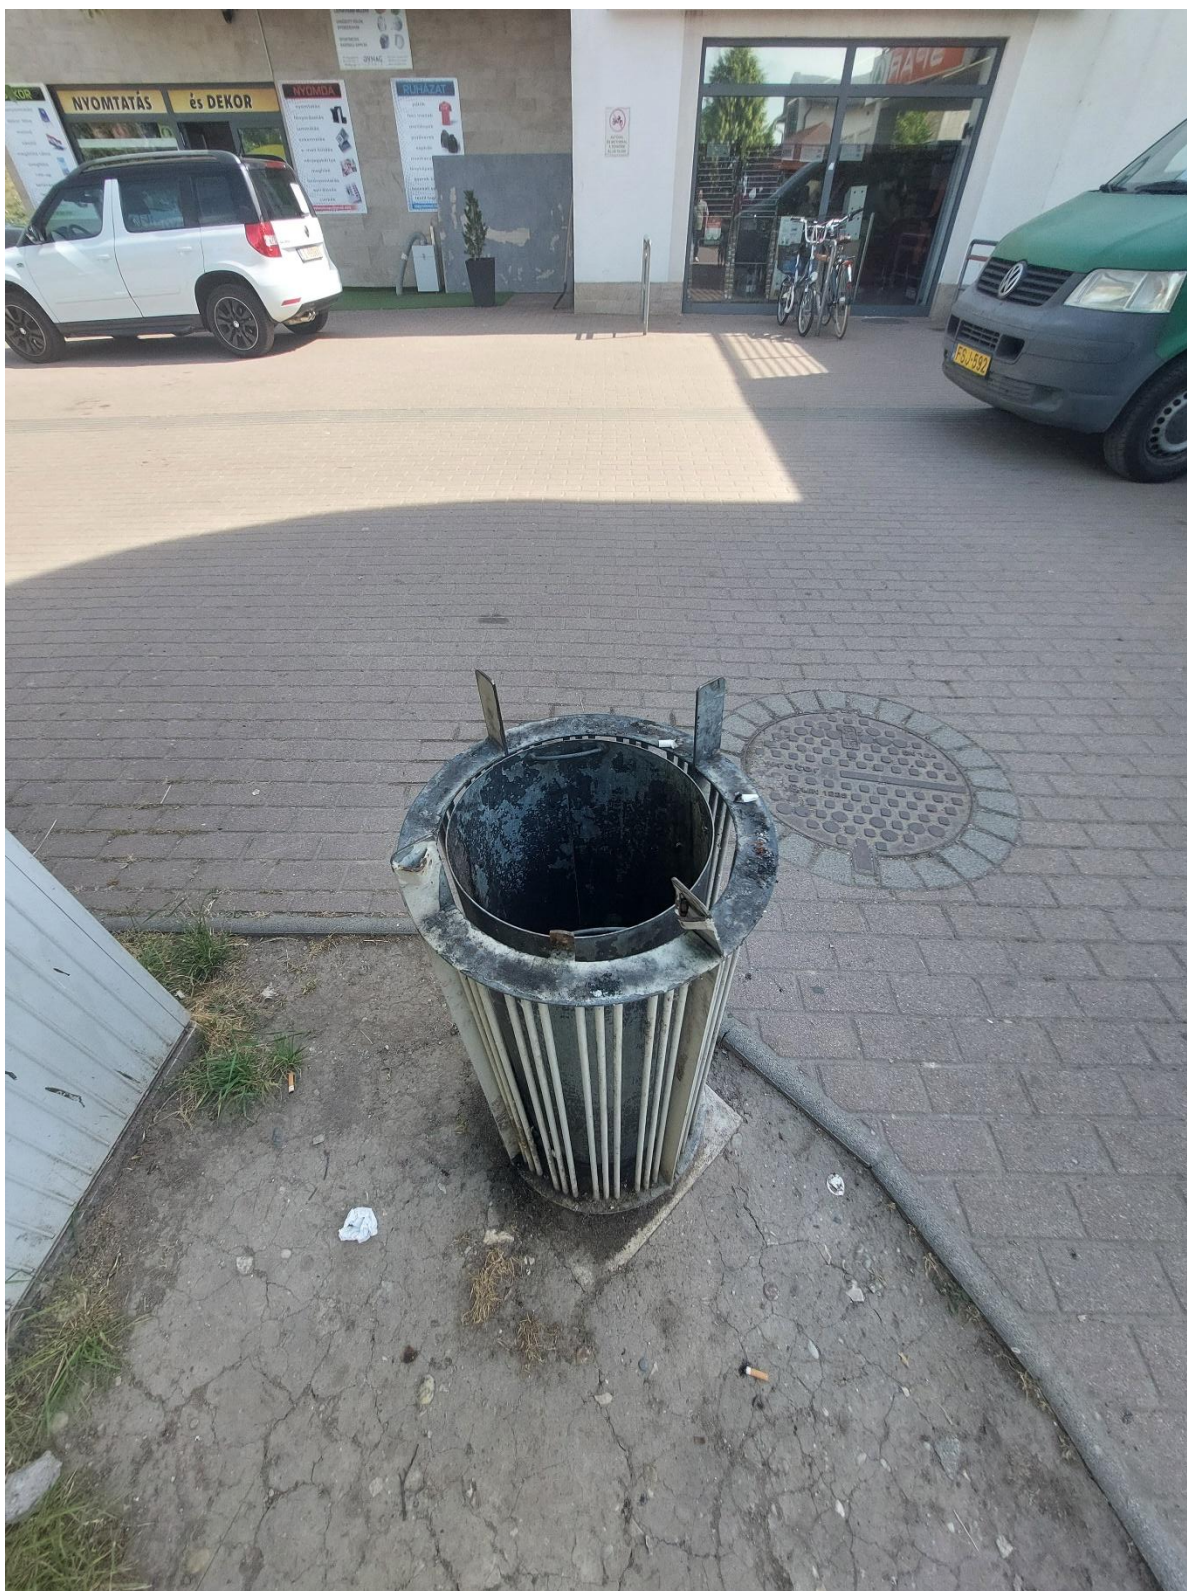
15. kép

| Fotó sorszáma /<br>fájlnev | Fénykép | Helyszín / képen látható terület | Az Ügyfél képviselője által előadottak a képen észlelhető<br>állapottal kapcsolatban |
|---|---|---|---|
| <b>15</b><br>20260609_094337.jpg | | Velence belterület 1367/28 hrsz.<br>alatti ingatlan, a SPAR/Rossmann<br>bejárata közelében, hengeres<br>hulladékgyűjtő mellett | A felvételen a hulladékgyűjtő fedőrésze hiányos vagy nyitott<br>állapotú, a felső perem és belső felület erősen szennyezett,<br>körülötte apró hulladék látható. A hulladékgyűjtő külső felülete<br>erősen szennyezett, a festék több helyen hiányos. |

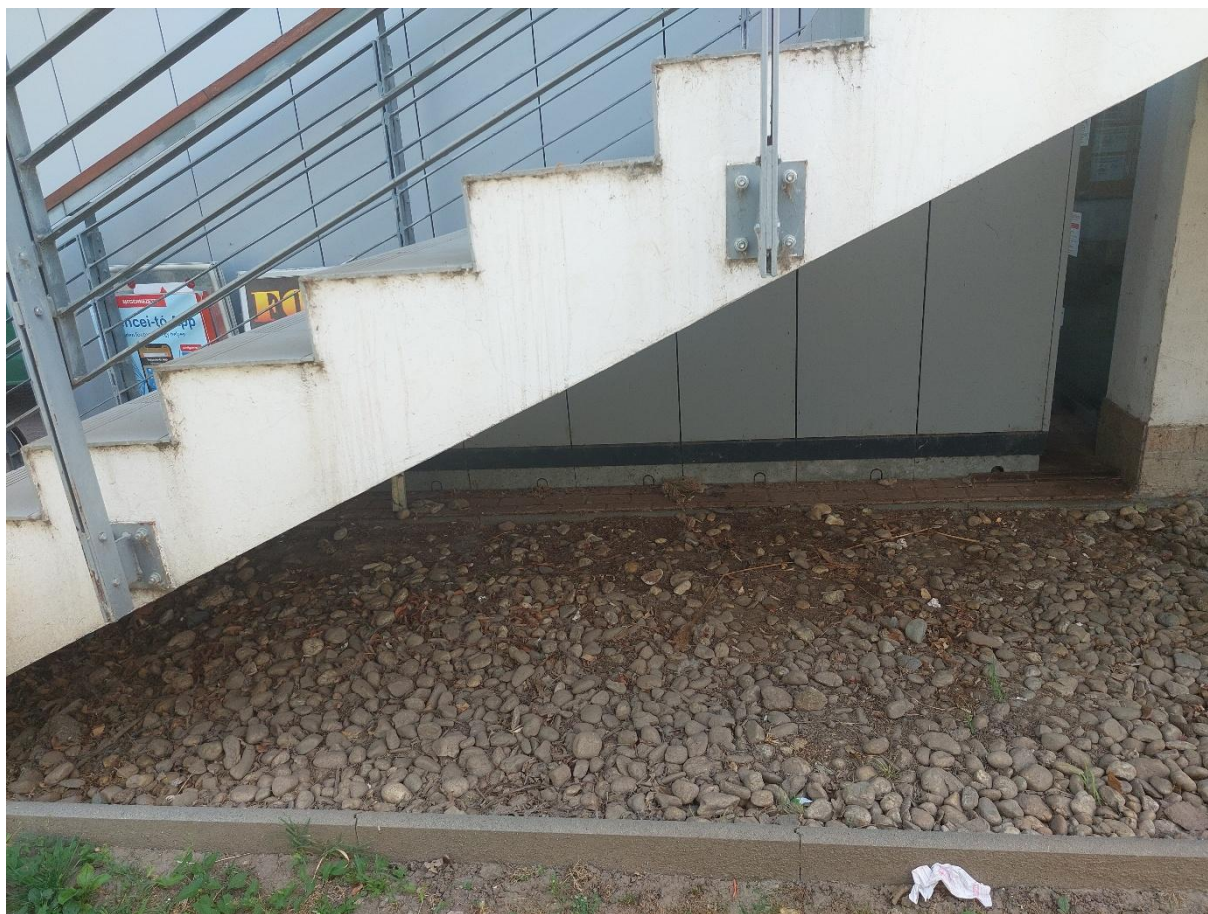
18. kép

| Fotó sorszáma /<br>fájlnev | Fénykép | Helyszín / képen látható terület | Az Ügyfél képviselője által előadottak a képen észlelhető<br>állapottal kapcsolatban |
|---|---|---|---|
| <b>18</b><br>20260609_094544.jpg | | Velence belterület 1367/28 hrsz.<br>alatti ingatlan, a Szolgáltatóház<br>külső lépcsője alatti kavicságban | A felvételen kavicság, száraz lomb és növényi maradványok,<br>valamint a lépcső és az alatta lévő falrészek elszíneződése látható.<br>A kavicság jelentősen hiányos, abban száraz<br>növénymaradványok vannak és apró hulladékdarabok. A<br>csomagautomata hátoldala jelentősen szennyezett. A<br>szolgáltatóház képen látható oszlopa a szennyezett, elszíneződött. |

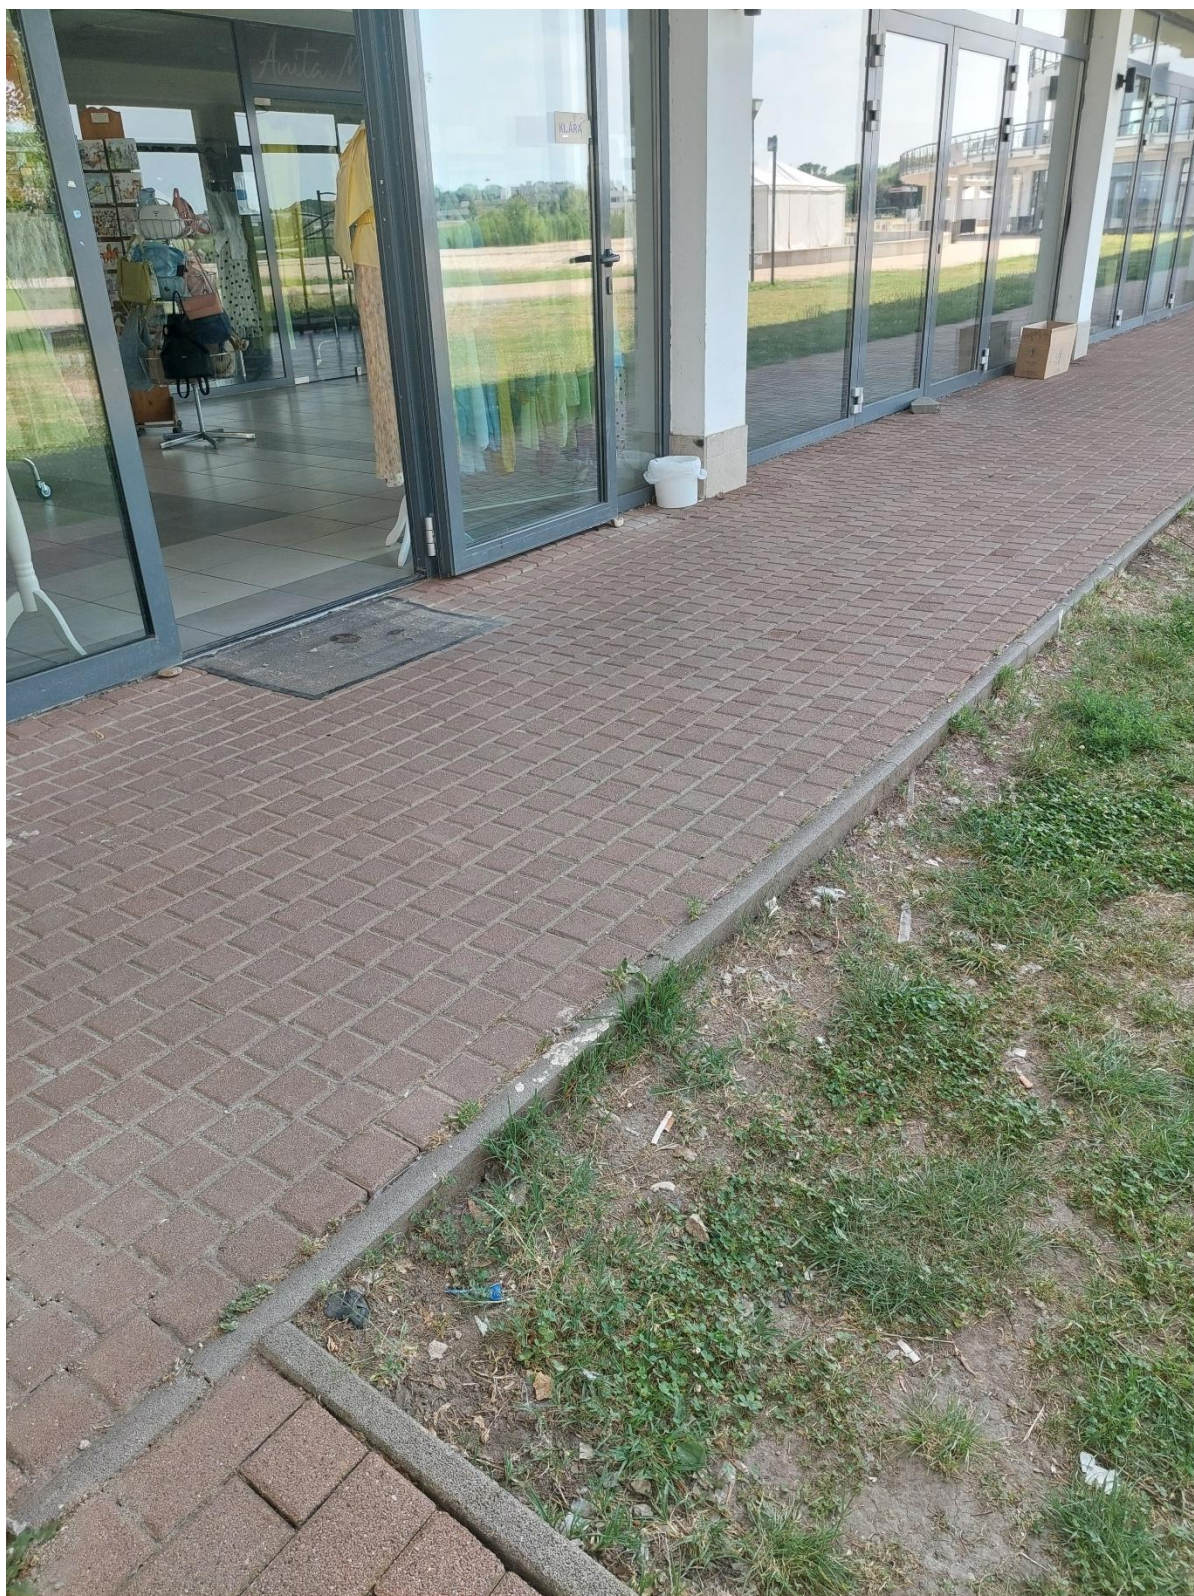
23. kép

| Fotó sorszáma /<br>fájlnev | Fénykép | Helyszín / képen látható terület | Az Ügyfél képviselője által előadottak a képen észlelhető<br>állapottal kapcsolatban |
|---|---|---|---|
| <b>23</b><br>20260609_094751.jpg | | Velence belterület 1367/28 hrsz.<br>alatti ingatlan, a Szolgáltatóház tó<br>felőli oldalán, üzlethelyiségek<br>előtti járda és zöldsáv<br>környezetében | A felvételen a járda mellett gyér, foltos növényzet, száraz<br>talajfoltok, gyomnövények és apró hulladékdarabok,<br>cigarettszikkák láthatók. A szolgáltatóház bejáratánál található<br>lábtörlő szennyezett. A térkő és a szegélykő közül gaz nő ki. |

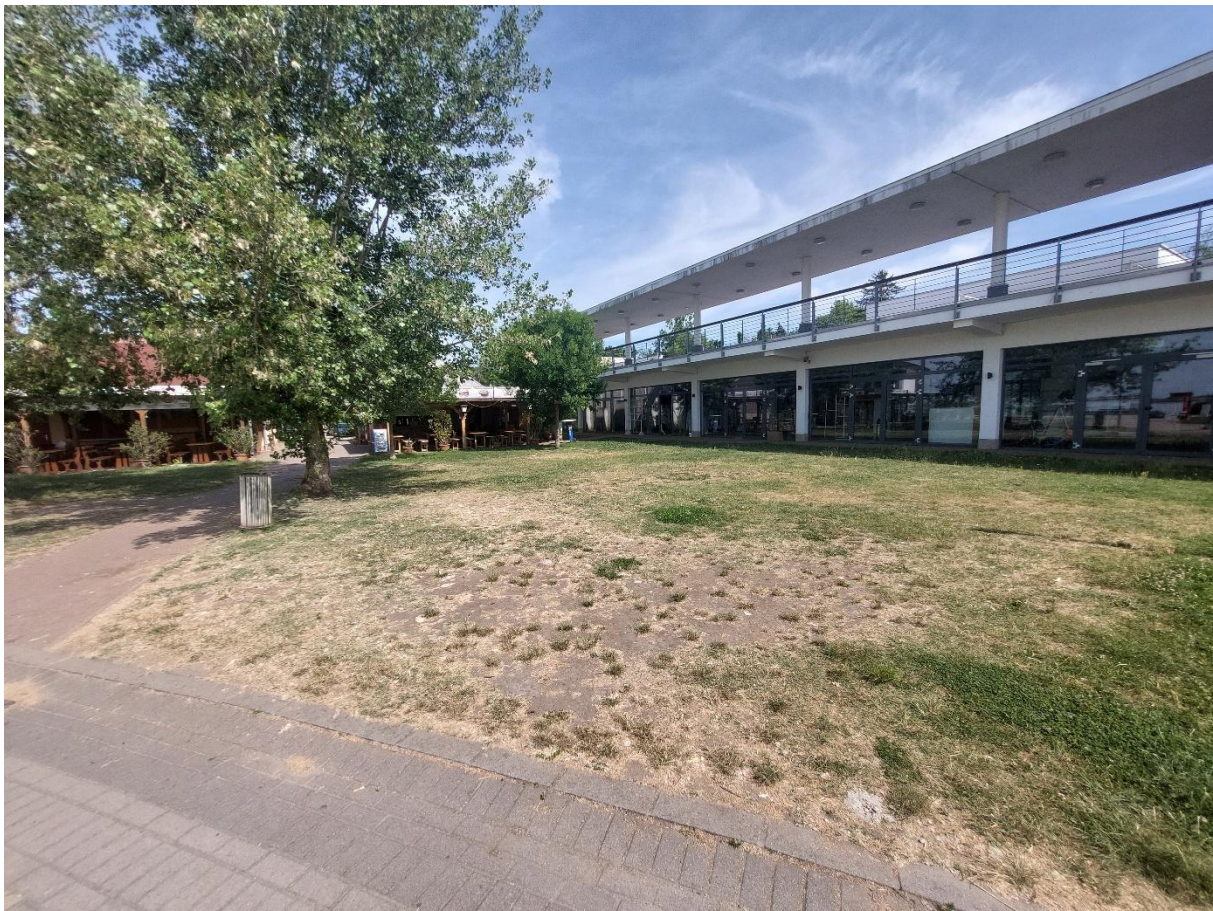
24. kép

| Fotó sorszáma /<br>fájlnev | Fénykép | Helyszín / képen látható terület | Az Ügyfél képviselője által előadottak a képen észlelhető<br>állapottal kapcsolatban |
|---|---|---|---|
| <b>24</b><br>20260609_094931.jpg | | Velence belterület 1367/28 hrsz.<br>alatti ingatlan, a Szolgáltatóház és<br>a büfésor közötti zöldfelületnél,<br>hengeres hulladékgyűjtő<br>környezetében | A felvételen foltos, kiszáradt/kiégett gyepfelület, kopár<br>talajrészek, egy hengeres hulladékgyűjtő, valamint elszórt apró<br>hulladék látható. A térkővön elszórtan kisebb homokkupacok<br>láthatók. |

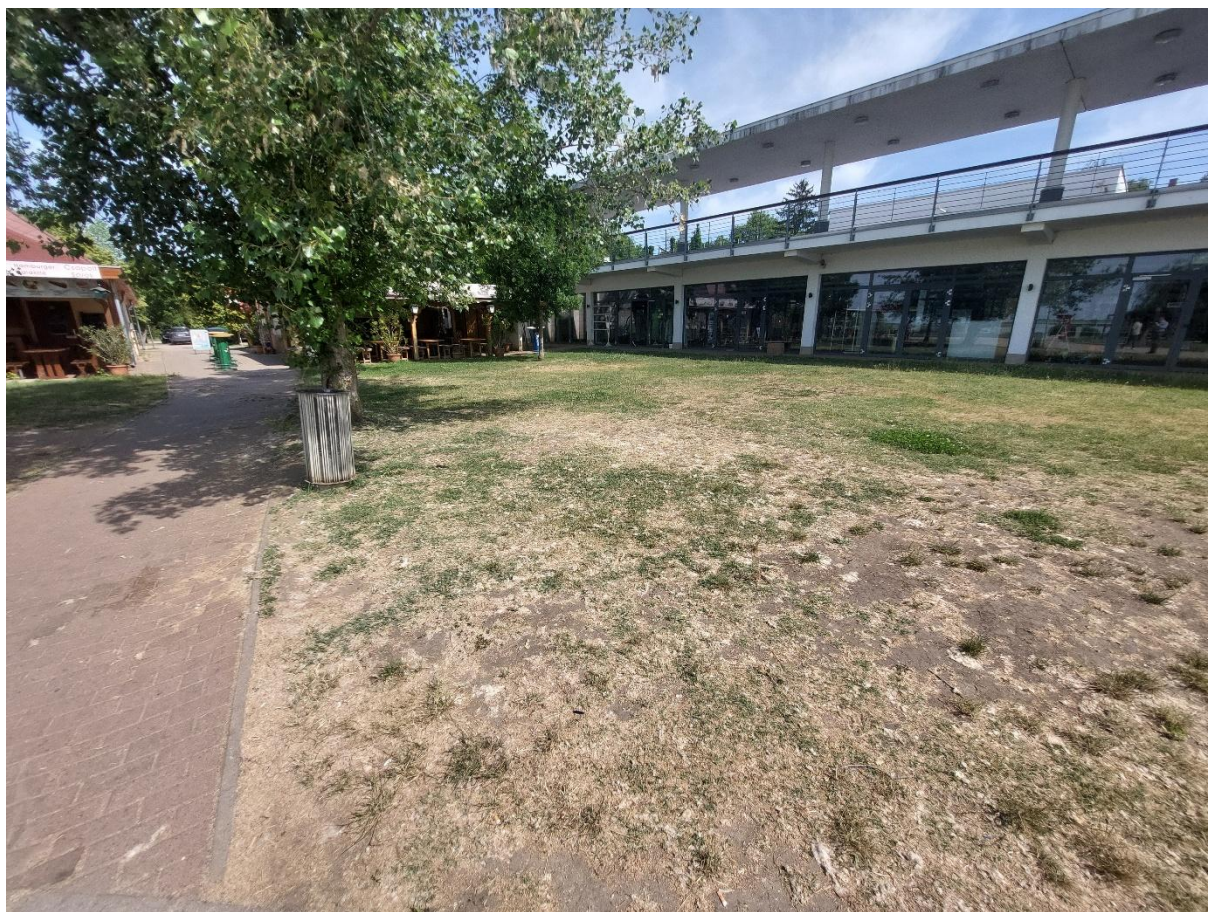
25. kép

| Fotó sorszáma /<br>fájlnev | Fénykép | Helyszín / képen látható terület | Az Ügyfél képviselője által előadottak a képen észlelhető<br>állapottal kapcsolatban |
|---|---|---|---|
| <b>25</b><br>20260609_094948.jpg | | Velence belterület 1367/28 hrsz.<br>alatti ingatlan, a Szolgáltatóház tó<br>felőli oldala előtti zöldfelületen,<br>hengeres hulladékgyűjtő<br>közeliében | A felvételen foltos, kiszáradt/kiégett gyepfelület, kopár<br>talajrészek, egy hengeres hulladékgyűjtő, valamint elszórt apró<br>hulladék látható. A térkővön elszórtan kisebb homokkupacok<br>láthatók. A térkőburkolat több helyen szennyezett, foltos. |

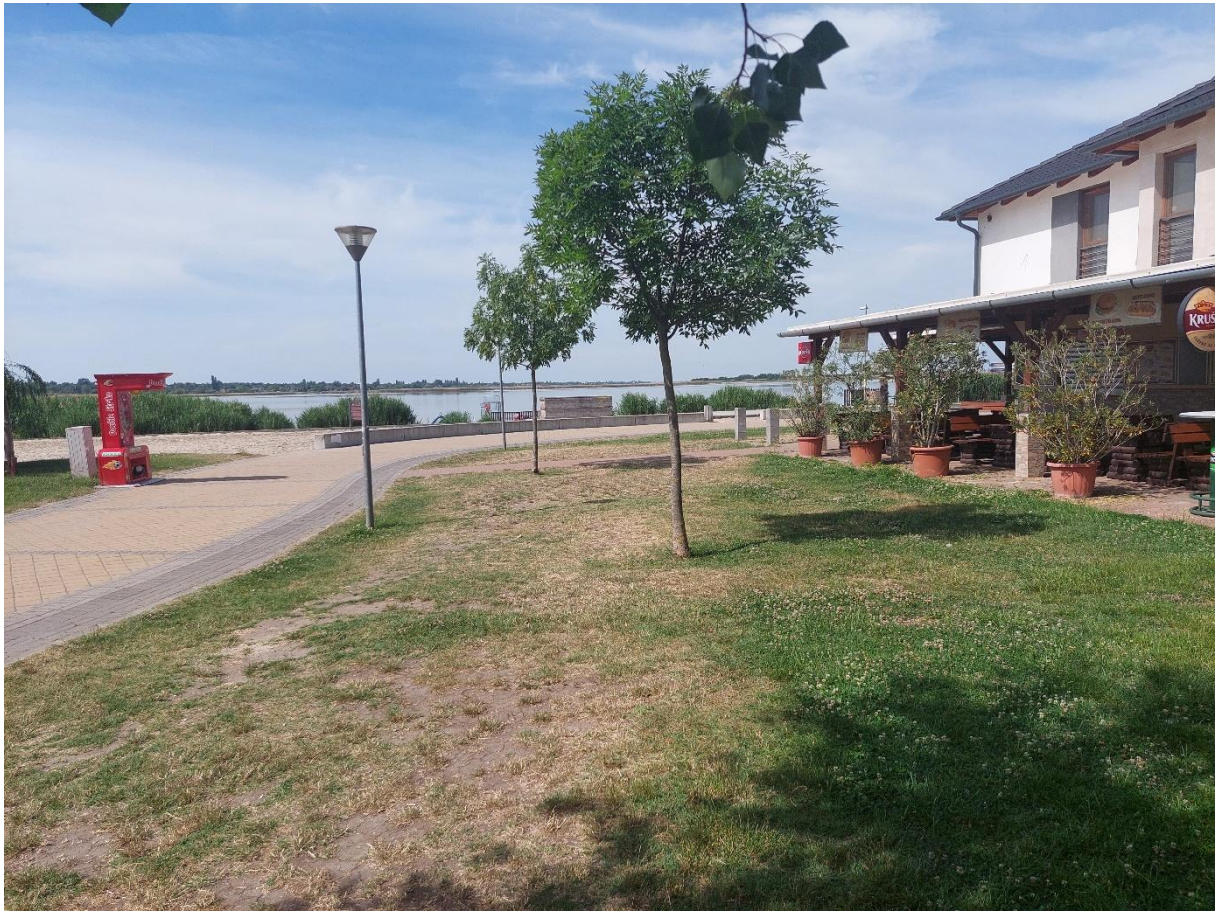
31. kép

| Fotó sorszáma /<br>fájlnev | Fénykép | Helyszín / képen látható terület | Az Ügyfél képviselője által előadottak a képen észlelhető<br>állapottal kapcsolatban |
|---|---|---|---|
| <b>31</b><br>20260609_095227.jpg | | Velence belterület 1367/28 hrsz.<br>alatti ingatlan, a tóparti sétány és a<br>büfésor melletti zöldfelületnél | A felvételen foltos, részben kiszáradt/kiégett gyeppel,<br>kopár talajrészletek, valamint a fa környezetében gyér, gazos növényzet<br>figyelhető meg. |

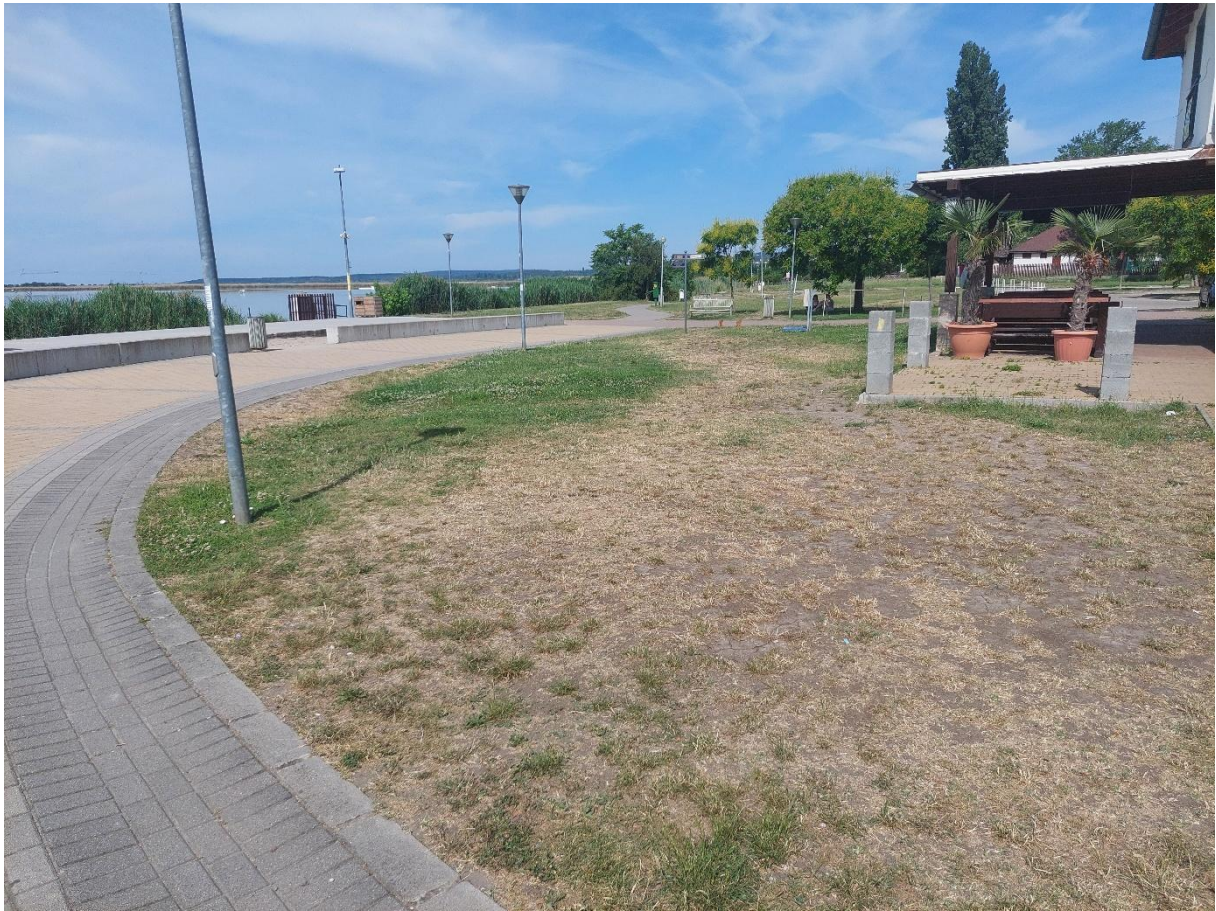
32. kép

| Fotó sorszáma /<br>fájlnev | Fénykép | Helyszín / képen látható terület | Az Ügyfél képviselője által előadottak a képen észlelhető<br>állapottal kapcsolatban |
|---|---|---|---|
| <b>32</b><br>20260609_095308.jpg | | Velence belterület 1367/28 hrsz.<br>alatti ingatlan, a tóparti sétány<br>melletti zöldfelületen, a büfék<br>közelében | A felvételen kiterjedt, kiszáradt és foltos zöldfelület, elszórt<br>gyomnövényzet és kisebb hulladékdarabok láthatók. |

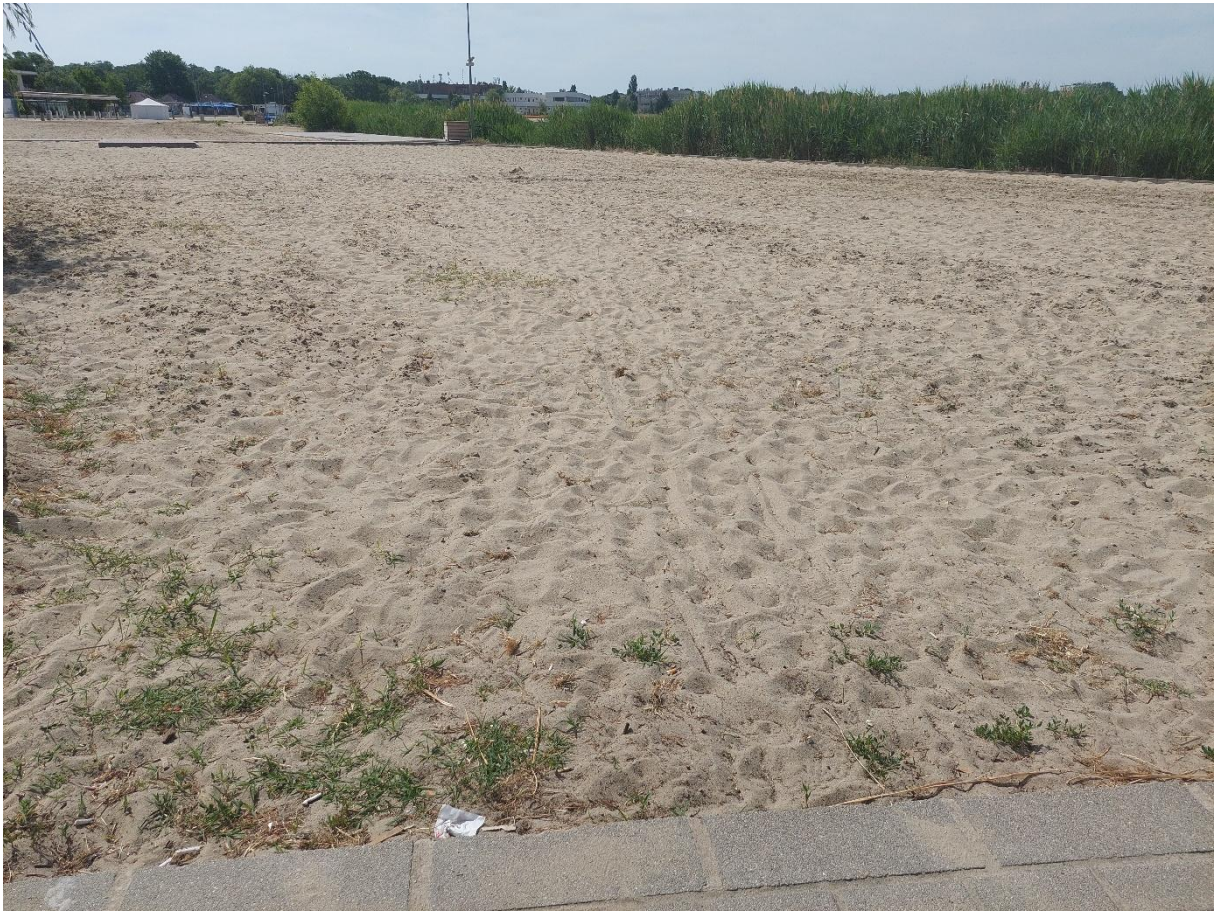
34. kép

| Fotó sorszáma /<br>fájlnev | Fénykép | Helyszín / képen látható terület | Az Ügyfél képviselője által előadottak a képen észlelhető<br>állapottal kapcsolatban |
|---|---|---|---|
| <b>34</b><br>20260609_095423.jpg | | Velence belterület 1367/28 hrsz.<br>alatti ingatlan, a strand homokos<br>területének szélén, burkolt járda<br>mellett | A felvételen a homokos területen elszórt gyomnövényzet,<br>elszáradt növényi maradványok, cigarettacsikkek és<br>hulladékdarabok láthatók. |

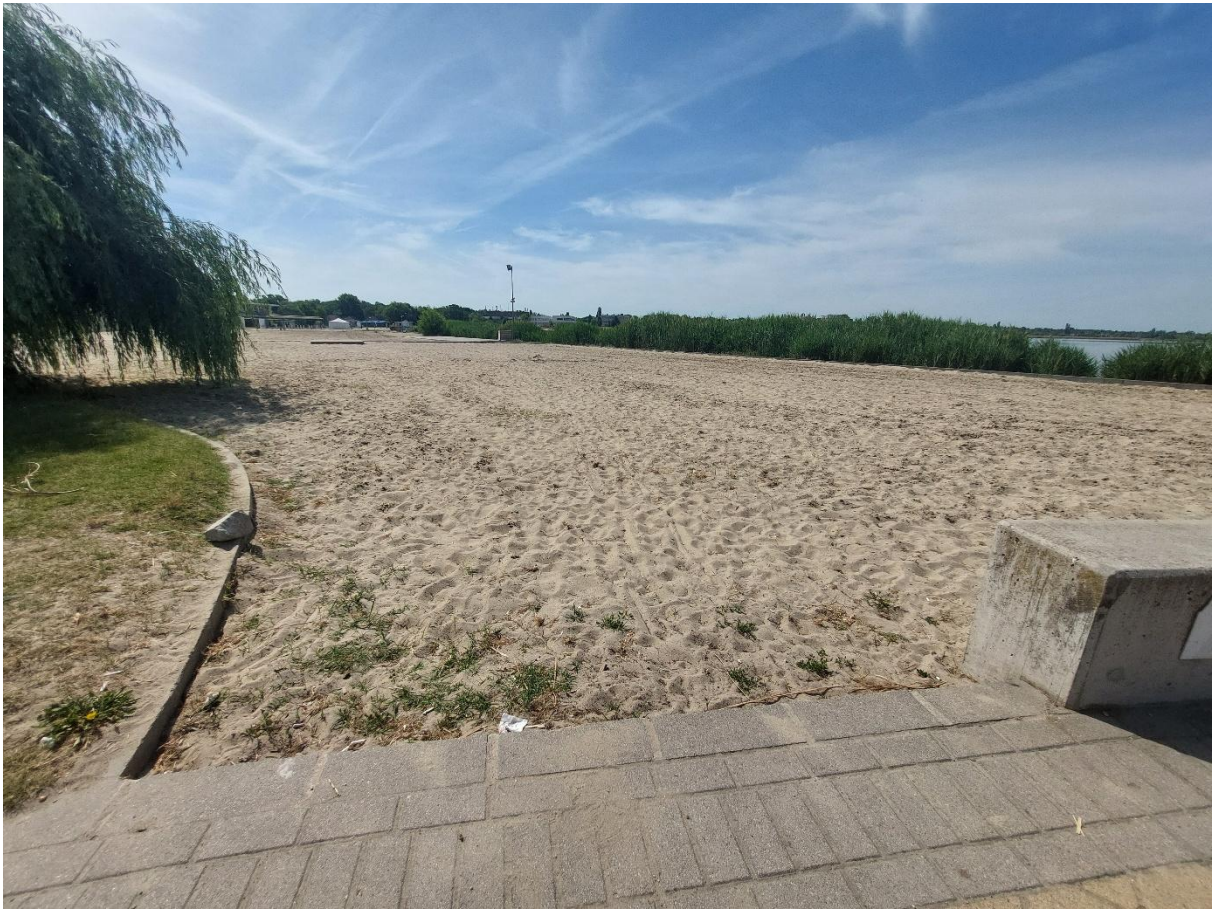
35. kép

| Fotó sorszáma /<br>fájlnev | Fénykép | Helyszín / képen látható terület | Az Ügyfél képviselője által előadottak a képen észlelhető<br>állapottal kapcsolatban |
|---|---|---|---|
| <b>35</b><br>20260609_095433.jpg | | Velence belterület 1367/28 hrsz.<br>alatti ingatlan, a strand homokos<br>területén, a tópart felé vezető<br>sávban | A felvételen nagyobb homokos terület látható, helyenként<br>gyomnövényekkel, elszáradt növényi maradványokkal és elszórt<br>hulladékkal, cigarettacsikkal. A szegélykövön egy kisebb<br>betondarab látható. |

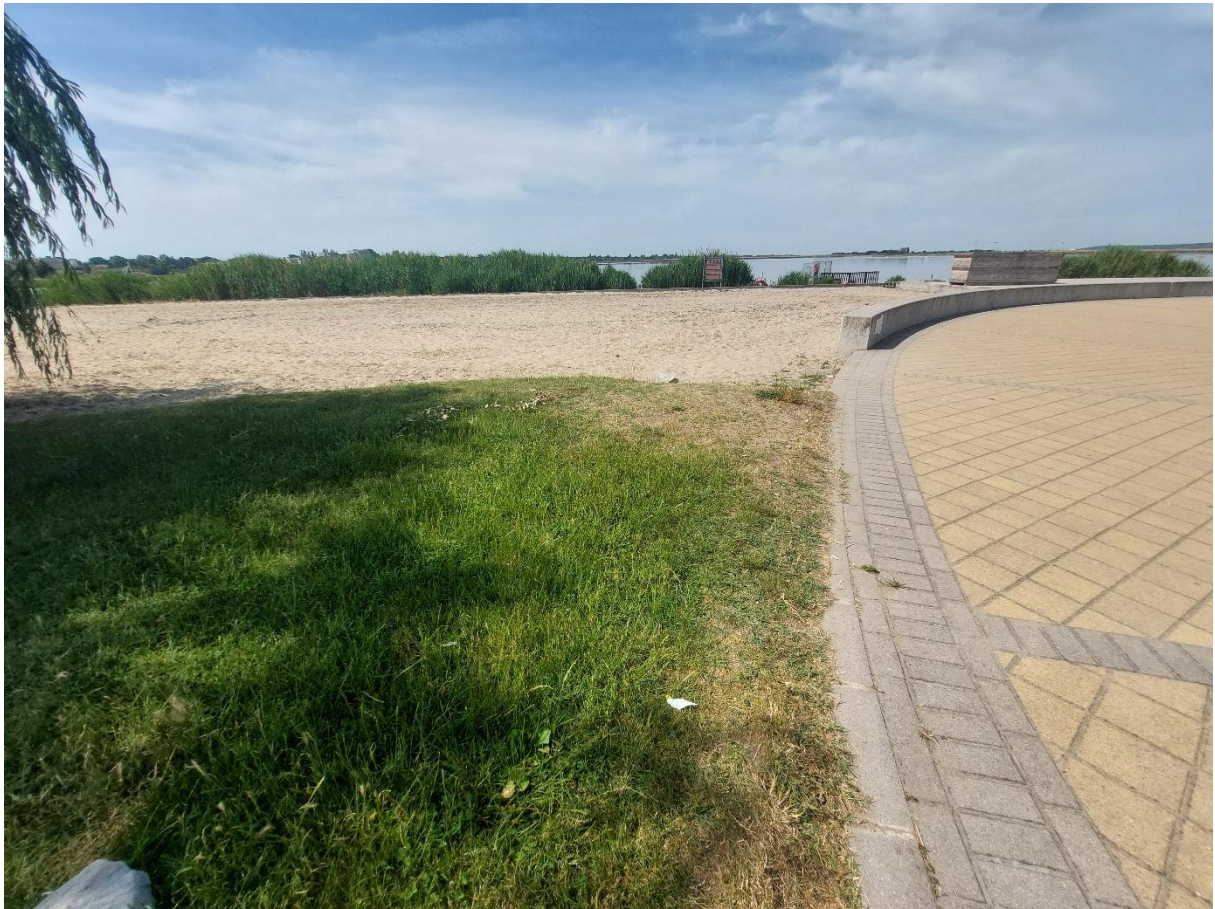
36. kép

| Fotó sorszáma /<br>fájlnev | Fénykép | Helyszín / képen látható terület | Az Ügyfél képviselője által előadottak a képen észlelhető<br>állapottal kapcsolatban |
|---|---|---|---|
| <b>36</b><br>20260609_095504.jpg | | Velence belterület 1367/28 hrsz.<br>alatti ingatlan, a strand és a tóparti<br>sétány találkozásánál, füves és<br>homokos terület határán | A felvételen a füves rész foltos/kiégett, a homokos terület szélén<br>gyomnövényzet és hulladékdarabok figyelhetők meg. A<br>térköburkolat között kinőtt gaz látható. |
