Ügyszám: 42021/K/212/2026/2.

-----HITELES KIADMÁNY -----  
-----JEGYZŐKÖNYVI TANÚSÍTVÁNY -----

**Előadta, hogy ő Velence Város Önkormányzata érdekkörében jár el és felkért, hogy készítsen fényképeket a Velence Város Önkormányzata kizárólagos tulajdonában álló Velence belterület 1367/28, 1367/14 és 4413/6 helyrajzi számú ingatlanokon és annak megtörténtét tanúsítsam.** -----

Velence belterület 1367/28, 1367/14 és a 4413/6 hrsz. alatti ingatlanok | A felvételek készítésének napja: 2026. július 22.

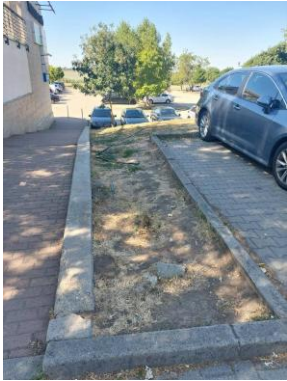
| Fotó sorszáma | Fénykép | Helyszín / képen látható terület | Észlelhető állapot |
|---|---|---|---|
| <b>1.</b><br>20260722_094936.jpg | | <b>Velence belterület 1367/28 hrsz. alatti ingatlan,</b> a Szolgáltatóház oldalánál, a rámpa és a szegélykővel határolt zóldsáv mellett | A felvételen a zóldsávban kopár talajfelület, gyomnövényzet, elszórt hulladék, egy megtört fekete csőrészlet, egy beton-/burkolatelem áll ki a földből, mellette egy – vélhetően – korábbi növény facsonkja áll ki a földből. A betonszegély sérült. A betonszegély mellett homokkal kevert elszáradt apró növényzúzalék látható végig. |

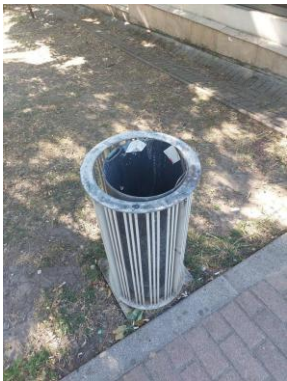
| Fotó sorszáma | Fénykép | Helyszín / képen látható terület | Észlelhető állapot |
|---|---|---|---|
| <b>2.</b><br>20260722_094959.jpg | | <b>Velence belterület 1367/28 hrsz. alatti ingatlan,</b> a Szolgáltatóház oldalhomlokzata mellett elhelyezett hengeres hulladékgyűjtőnél | A felvételen a hulladékgyűjtő felső része szennyezett, belső felülete sötét elszíneződésű; a környező talajon több cigarettacsikk és kisebb hullékdarab látható. A hulladékgyűjtő külső és belső felületén festékihiányos foltok láthatók. |

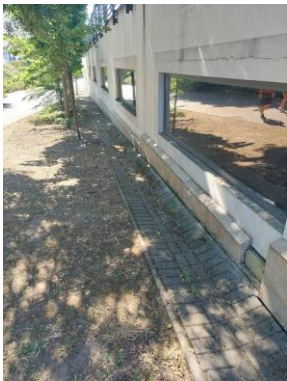
| Fotó sorszáma | Fénykép | Helyszín / képen látható terület | Észlelhető állapot |
|---|---|---|---|
| <b>3.</b><br>20260722_095025.jpg | | <b>Velence belterület 1367/28 hrsz. alatti ingatlan,</b> a Szolgáltatóház oldalhomlokzata mellett, a fa és a hengeres hulladékgyűjtő környezetében | Az épület üvegfelületei mellett keskeny, részben térkővel, részben fedetlen talajjal borított sáv húzódik. A zöldfelület gyér, foltos, több helyen fedetlen talajfelület figyelhető meg. A talajon elszórtan apró hullékdarabok és cigarettacsikkok láthatók. Az épület lábazata mentén húzódó vízelvezető sávban elszáradt növényi maradványok láthatók. A Szolgáltatóház lábazati elemei szennyezettek, az ablakkávák és nyílászáró-környezetek mentén pókháló jellegű, szálas szennyeződés figyelhető meg. |

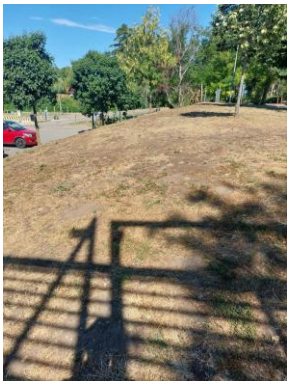
| Fotó sorszáma | Fénykép | Helyszín / képen látható terület | Észlelhető állapot |
|---|---|---|---|
| <b>4.</b><br>20260722_095119.jpg | | <b>Velence belterület 1367/28 hrsz. alatti ingatlan</b><br>Parkoló melletti, enyhén emelkedő zöldterület | A terület növényzete nagyrészt kiszáradt és megbarnult, több helyen fedetlen talajfoltok láthatók. A területen több fa áll. |

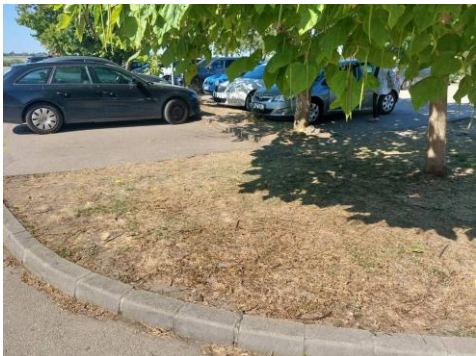
| Fotó sorszáma | Fénykép | Helyszín / képen látható terület | Észlelhető állapot |
|---|---|---|---|
| <b>5.</b><br>20260722_095223.jpg | | <b>Velence belterület 1367/28 hrsz. alatti ingatlan</b><br>Parkolóterület melletti, fákkal beültetett zöldsáv | A fák alatti gyepek nagyobb része száraz és megbarnult, több helyen a talaj fedetlen. A zöldsáv közvetlenül parkoló gépjárművek mellett helyezkedik el. |

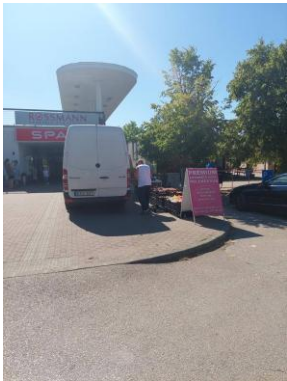
| Fotó sorszáma | Fénykép | Helyszín / képen látható terület | Észlelhető állapot |
|---|---|---|---|
| <b>6.</b><br>20260722_095242.jpg | | <b>Velence belterület 1367/28 hrsz. alatti ingatlan</b><br>SPAR és Rossmann üzletek előtti parkoló- és bejárati terület | Az üzletek bejárata előtt egy fehér kistehergépkocsi és további gépjárművek láthatók. A térburkolaton kihelyezett reklámtábla áll. |

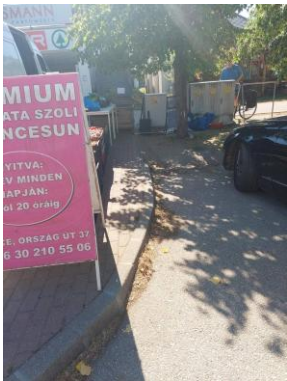
| Fotó sorszáma | Fénykép | Helyszín / képen látható terület | Észlelhető állapot |
|---|---|---|---|
| <b>7.</b><br>20260722_095305.jpg | | <b>Velence belterület 1367/28 hrsz. alatti ingatlan</b><br>SPAR és Rossmann üzletek előtti járda- és parkolósáv | A járda mellett keskeny, foltosított aszfaltfelület, elszáradt növénymaradványok láthatók. Háttérben elektromos szekrény, melynek külső borítása szennyezett. |

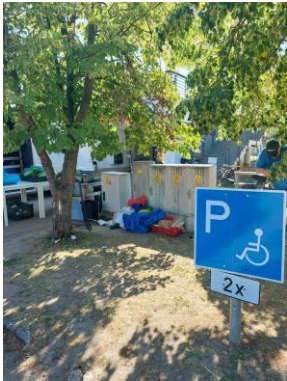
| Fotó sorszáma | Fénykép | Helyszín / képen látható terület | Észlelhető állapot |
|---|---|---|---|
| <p><b>8.</b></p> <p>20260722_095334.jpg</p> | | <p><b>Velence belterület 1367/28 hrsz. alatti ingatlan</b><br/>Mozgáskorlátozott parkolóhelyek melletti zöldsáv és közműszekrények</p> | <p>A területen mozgáskorlátozott parkolóhelyet jelző tábla és két közműszekrény áll. A szekrények előtt és mellett több zsák, rekesz és egyéb tárgy van elhelyezve; a talaj száraz és részben fedetlen.</p> |

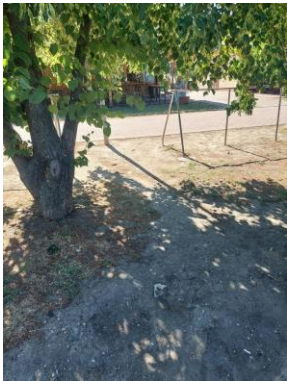
| Fotó sorszáma | Fénykép | Helyszín / képen látható terület | Észlelhető állapot |
|---|---|---|---|
| <p><b>9.</b></p> <p>20260722_095345.jpg</p> | | <p><b>Velence belterület 1367/28 hrsz. alatti ingatlan</b><br/>Parkoló melletti fa környezete</p> | <p>A fa alatti talaj nagyrészt fedetlen, kiszáradt, ritkás növényzettel borított. A talajon kisebb hulladékdarabok, cigarettacsikkek láthatók.</p> |

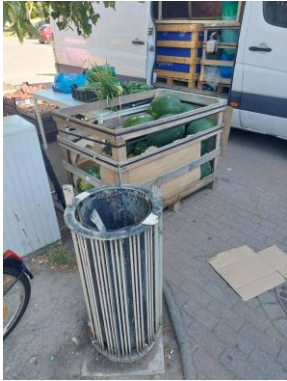
| Fotó sorszáma | Fénykép | Helyszín / képen látható terület | Észlelhető állapot |
|---|---|---|---|
| <p><b>10.</b></p> <p>20260722_095412.jpg</p> | | <p><b>Velence belterület 1367/28 hrsz. alatti ingatlan</b><br/>Üzletek előtti rakodó- és árusítóterület</p> | <p>Fémrácsos hulladékgyűjtő, zöldséget tartalmazó fa rekeszek, egy nyitott kistehergépkocsi és a térburkolaton fekvő kartonlap látható. A hulladékgyűjtő belső felülete szennyezettnek, illetve a festék kopottnak tűnik, a kuka szerkezeti elemei elferdültek, külső burkolata szennyezett, körülötte cigarettacsikkek, elszáradt növénymaradványok láthatók.</p> |

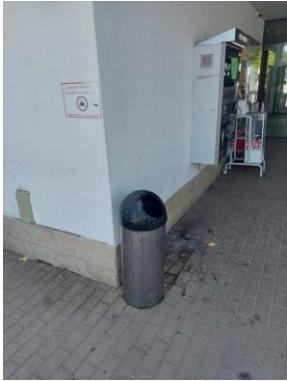
| Fotó sorszáma | Fénykép | Helyszín / képen látható terület | Észlelhető állapot |
|---|---|---|---|
| <p><b>11.</b></p> <p>20260722_095436.jpg</p> | | <p><b>Velence belterület 1367/28 hrsz. alatti ingatlan</b><br/>A Szolgáltatóház földszinti fedett bejárati sávja</p> | <p>A fal mellett henger alakú hulladékgyűjtő áll. A fal alsó és sarokrészein elszíneződés, felületi hiány és szennyeződés, a térburkolaton pedig elszíneződött foltok láthatók. A hulladékgyűjtő külső felülete szennyezett, a mellette lévő térburkolat szennyezett, kisebb szemétdarabok láthatók rajta.</p> |

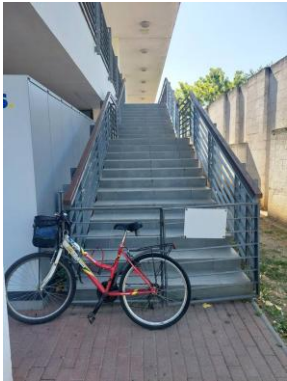
| Fotó sorszáma | Fénykép | Helyszín / képen látható terület | Észlelhető állapot |
|---|---|---|---|
| <b>12.</b><br>20260722_095454.jpg | | <b>Velence belterület 1367/28 hrsz. alatti ingatlan</b><br>A Szolgáltatóház külső lépcsője | A fémlépcső és korlát előtt egy kerékpár van letámasztva. A lépcső alatti és melletti talaj száraz, ritkás növényzettel borított. A lépcsőre felmenni nem lehet, mivel a feljárat le van zárva. A térkövek közül gaz nőtt ki. |

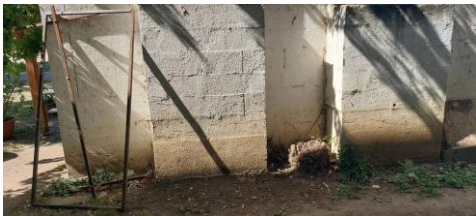
| Fotó sorszáma | Fénykép | Helyszín / képen látható terület | Észlelhető állapot |
|---|---|---|---|
| <b>17.</b><br>20260722_095825.jpg | | <b>Velence belterület 1367/28 hrsz. alatti ingatlan</b><br>Beton határolófal, közeli felvétel | A fal alsó sávján kiterjedt sötét elszíneződés, a függőleges csatlakozásnál felületi repedés vagy hézag, a fal tövében pedig növényi maradványok és kisebb gazos növényzet látható. |

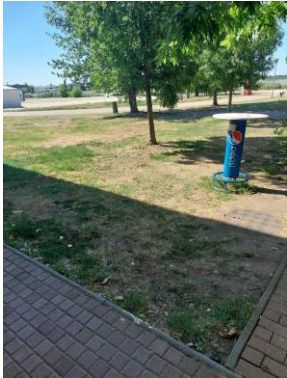
| Fotó sorszáma | Fénykép | Helyszín / képen látható terület | Észlelhető állapot |
|---|---|---|---|
| <b>19.</b><br>20260722_100002.jpg | | <b>Velence belterület 1367/28 hrsz. alatti ingatlan</b><br>Szolgáltatóház melletti zöldterület, állóasztal környezete | A fém állóasztal körüli gyepek száraz, foltos és részben fedetlen a talaj. A talajon több kisebb fehér hulladékdarab látható. |

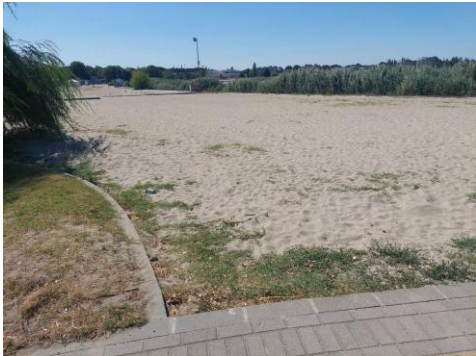
| Fotó sorszáma | Fénykép | Helyszín / képen látható terület | Észlelhető állapot |
|---|---|---|---|
| <b>24.</b><br>20260722_100353.jpg | | <b>Velence belterület 1367/28 hrsz. alatti ingatlan</b><br>Homokos strandterület | Nagy kiterjedésű homokfelület látható, amelyen elszórtan kisebb növényfoltok és a burkolati szegély közelében néhány hulladékdarab, cigarettacsikkek láthatók. A háttérben nádassal szegélyezett vízpart helyezkedik el. |

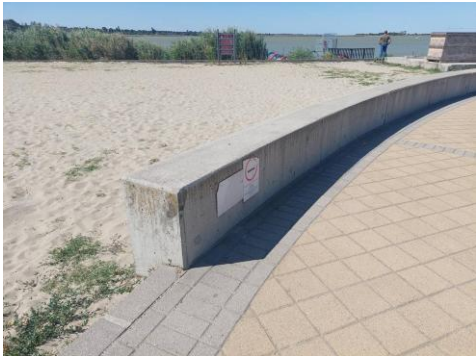
| Fotó sorszáma | Fénykép | Helyszín / képen látható terület | Észlelhető állapot |
|---|---|---|---|
| <b>25.</b><br>20260722_100412.jpg | | <b>Velence belterület 1367/28 hrsz. alatti ingatlan</b><br>Homokos strandot határoló íves betonfal | A betonfal felületén sötétebb elszíneződések és foltok láthatók; a fal tövében és a homokban szórványos gyomnövényzet nő. A falon figyelmeztető tábla van rögzítve, amelyek sérültek. |

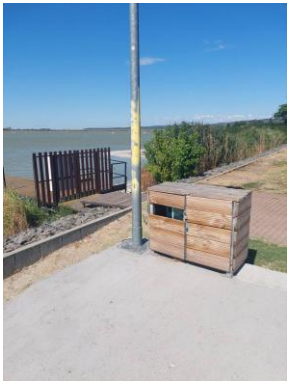
| Fotó sorszáma | Fénykép | Helyszín / képen látható terület | Észlelhető állapot |
|---|---|---|---|
| <b>26.</b><br>20260722_100451.jpg | | <b>Velence belterület 1367/28 hrsz. alatti ingatlan</b><br>Parti lámpaoszlop és fa burkolatú hulladékgyűjtő környezete | A betonfelületen fa burkolatú, téglatest alakú kapcsolószekrény áll. A kapcsolószekrény burkolata hiányos, így az eldobozolt elektromos tábla hozzáférhető. |

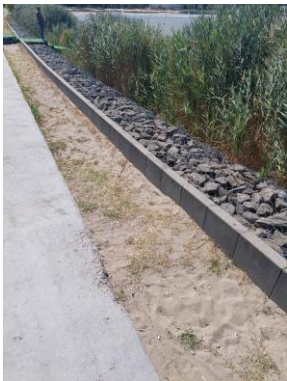
| Fotó sorszáma | Fénykép | Helyszín / képen látható terület | Észlelhető állapot |
|---|---|---|---|
| <b>27.</b><br>20260722_100510.jpg | | <b>Velence belterület 1367/28 hrsz. alatti ingatlan</b><br>Nádas melletti keskeny parti sáv | A beton járófelület és a kővel feltöltött, náddal szegélyezett ágyás között homokos-földes, ritkásan gyomos sáv húzódik, benne kisebb hulladékdarabok és cigarettacsikkek. |

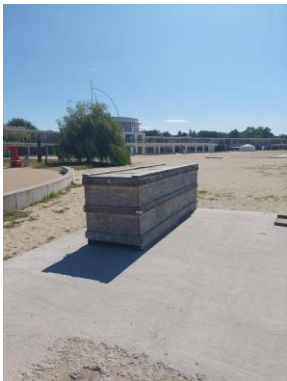
| Fotó sorszáma | Fénykép | Helyszín / képen látható terület | Észlelhető állapot |
|---|---|---|---|
| <b>28.</b><br>20260722_100531.jpg | | <b>Velence belterület 1367/28 hrsz. alatti ingatlan</b><br>Homokos strand szélén elhelyezett fa burkolatú elem | A betonfelületen nagyméretű, téglatest alakú, vízszintes fa lécekkel burkolt elem áll. A fa felülete időjárásnak kitett, elszürkült és foltos. |

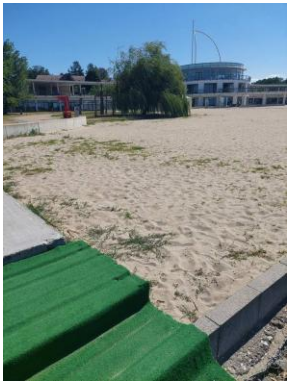
| Fotó sorszáma | Fénykép | Helyszín / képen látható terület | Észlelhető állapot |
|---|---|---|---|
| <b>29.</b><br>20260722_100601.jpg | | <b>Velence belterület 1367/28 hrsz. alatti ingatlan</b><br>Homokos strandhoz vezető, műfűvel borított lépcső és amelletti homokos terület | A homokos terület szélén zöld műfűborítású lépcsőfokok láthatók. A lépcső mellett a homokban szórványos gyomnövényzet, a háttérben a Szolgáltatóház helyezkedik el. |

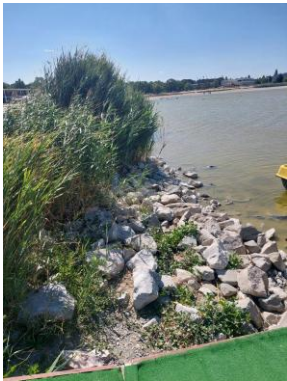
| Fotó sorszáma | Fénykép | Helyszín / képen látható terület | Észlelhető állapot |
|---|---|---|---|
| <b>30.</b><br>20260722_100623.jpg | | <b>Velence belterület 1367/28 hrsz. alatti ingatlan</b><br>Nádas vízpart, kövezett partszakasz | A vízparton nagyméretű kövek és sűrű nádállomány látható. A kövek között növényzet és kisebb hulladékok, a kép alsó szélén zöld műfűborítás található. |

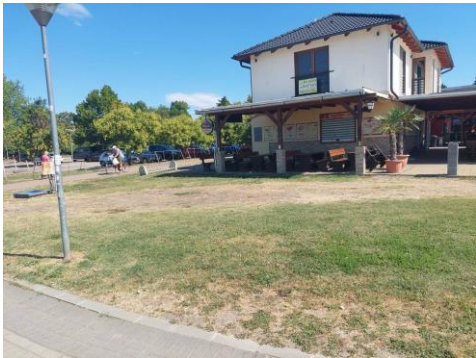
| Fotó sorszáma | Fénykép | Helyszín / képen látható terület | Észlelhető állapot |
|---|---|---|---|
| <b>31.</b><br>20260722_100708.jpg | | <b>Velence belterület 1367/28 hrsz. alatti ingatlan</b><br>Kétszintes vendéglátóépület előtti zöldterület | Az épület előtti gyepek nagy része száraz és foltos, több helyen fedetlen talaj látható. Az épület előtt padok, cserepes növények és egyéb berendezési tárgyak helyezkednek el. |

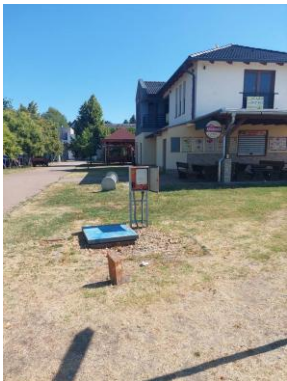
| Fotó sorszáma | Fénykép | Helyszín / képen látható terület | Észlelhető állapot |
|---|---|---|---|
| <b>32.</b><br>20260722_100726.jpg | | <b>Velence belterület 1367/28 hrsz. alatti ingatlan</b><br>Vendéglátóépület előtti gyepes terület | A gyepen egy alacsony, fémvázás, kék fedlapú szerkezet áll, amelynek egyes részei rozsdásnak vagy elszíneződöttnek látszanak. A talajból fadarab áll ki. A környező gyep száraz és hiányos. Az elektromos kapcsolószekrény nyitott állapotban van. |

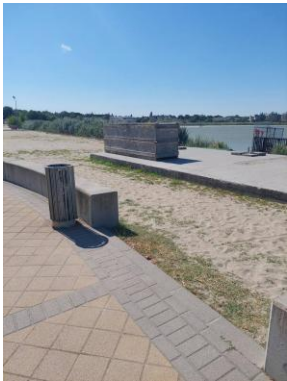
| Fotó sorszáma | Fénykép | Helyszín / képen látható terület | Észlelhető állapot |
|---|---|---|---|
| <b>33.</b><br>20260722_100821.jpg | | <b>Velence belterület 1367/28 hrsz. alatti ingatlan</b><br>Parti sétány, íves betonfal melletti rész | A burkolaton henger alakú fémrácsos hulladékgyűjtő és egy alacsony betonkerítéselem áll. A homokban elszórtan gyomnövényzet látható. |

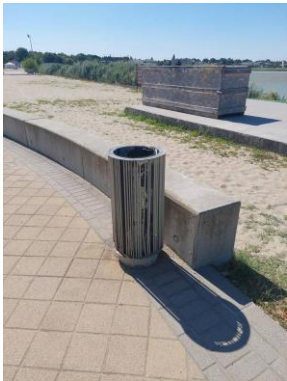
| Fotó sorszáma | Fénykép | Helyszín / képen látható terület | Észlelhető állapot |
|---|---|---|---|
| <b>34.</b><br>20260722_100837.jpg | | <b>Velence belterület 1367/28 hrsz. alatti ingatlan</b><br>Parti sétány hulladékgyűjtője | A hulladékgyűjtő külső felülete helyenként festékihiányos, a hulladékgyűjtő ferde. A betonelem elszíneződött, szennyezett felületű. |

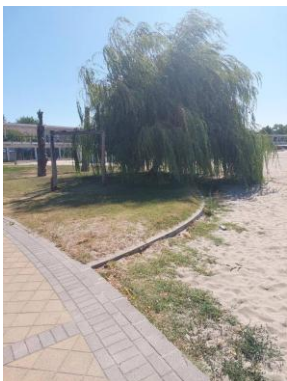
| Fotó sorszáma | Fénykép | Helyszín / képen látható terület | Észlelhető állapot |
|---|---|---|---|
| <b>35.</b><br>20260722_100912.jpg | | <b>Velence belterület 1367/28 hrsz. alatti ingatlan</b><br>Homokos strand melletti terület | A nagyméretű fűzfa környezetében a gyep száraz és foltos, a homokos strand felől több helyen homok terül a növényzettel borított részre. A homokban kisebb hulladékok, valamint üvegpalack látható. |

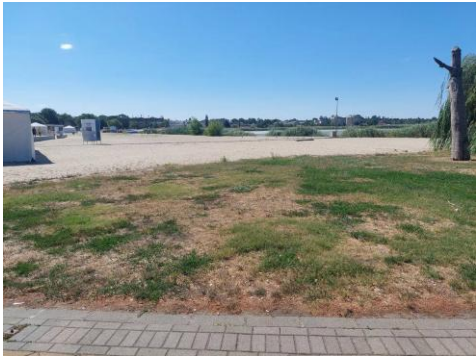
| Fotó sorszáma | Fénykép | Helyszín / képen látható terület | Észlelhető állapot |
|---|---|---|---|
| <b>36.</b><br>20260722_101012.jpg | | <b>Velence belterület 1367/28 hrsz. alatti ingatlan</b><br>Homokos strand előtti zóldsáv | A térkővel határolt gyepes rész nagy kiterjedésben száraz és foltos. |

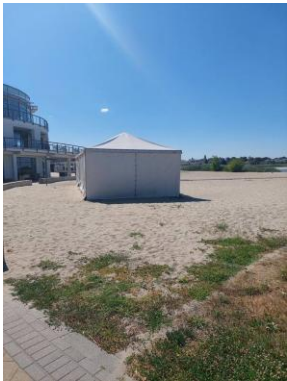
| Fotó sorszáma | Fénykép | Helyszín / képen látható terület | Észlelhető állapot |
|---|---|---|---|
| <b>37.</b><br>20260722_101038.jpg | | <b>Velence belterület 1367/28 hrsz. alatti ingatlan</b><br>Homokos strand, ideiglenes sátor környezete | A homokos területen fehér oldalfalú sátor áll. A sátor körül a homokban elszórtan gyom- és fűnövényzet, a térkő szélén pedig száraz gyepfoltok láthatók. |

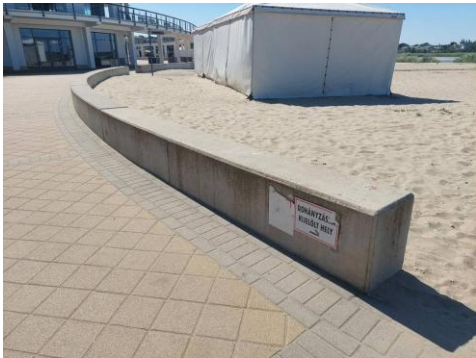
| Fotó sorszáma | Fénykép | Helyszín / képen látható terület | Észlelhető állapot |
|---|---|---|---|
| <b>38.</b><br>20260722_101103.jpg | | <b>Velence belterület 1367/28 hrsz. alatti ingatlan</b><br>Homokos strandot határoló íves betonfal, kijelölt dohányzóhely | A betonfalon „Dohányzásra kijelölt hely” feliratú sérült tábla van. Mellett egy másik sérült tábla, amely nem olvasható. A betonfal felületén függőleges sötét elszíneződések és foltok láthatók. |

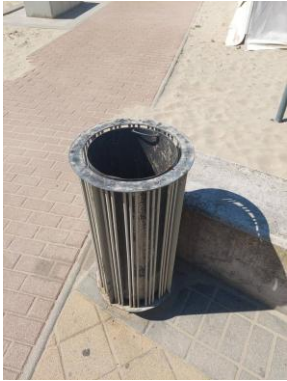
| Fotó sorszáma | Fénykép | Helyszín / képen látható terület | Észlelhető állapot |
|---|---|---|---|
| <b>39.</b><br>20260722_101144.jpg | | <b>Velence belterület 1367/28 hrsz. alatti ingatlan</b><br>Parti sétány, hulladékgyűjtő közeli felvétele | A fémrácsos hulladékgyűjtő felső peremének bevonata és külső bevonata több helyen kopott és foltos. A belső tartály szennyezett. A hulladékgyűjtő mögötti térkő felületen elszórtan homok látható. |

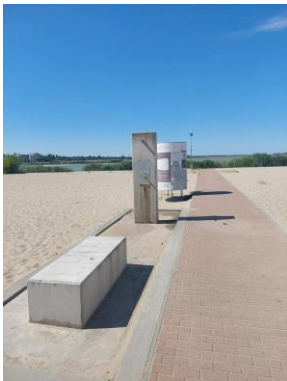
| Fotó sorszáma | Fénykép | Helyszín / képen látható terület | Észlelhető állapot |
|---|---|---|---|
| <b>40.</b><br>20260722_101157.jpg | | <b>Velence belterület 1367/28 hrsz. alatti ingatlan</b><br>Strandi zuhanyzók és beton ülőelemek környezete | A térkővel burkolt sáv mellett több beton zuhanyoszlop és alacsony beton ülőelem áll. A zuhanyzók körüli betonfelületeken sötétebb nedves vagy elszíneződött foltok láthatók. A beton zuhany"tálcában" homokszennyezés látható. |

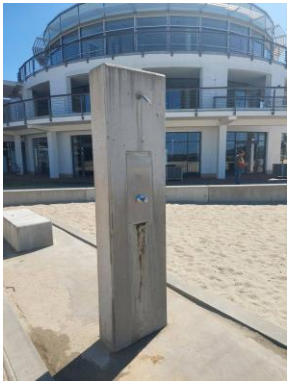
| Fotó sorszáma | Fénykép | Helyszín / képen látható terület | Észlelhető állapot |
|---|---|---|---|
| <b>41.</b><br>20260722_101224.jpg | | <b>Velence belterület 1367/28 hrsz. alatti ingatlan</b><br>Strandi beton zuhanyoszlop | A beton oszlopon fém kifolyó- és kezelőszerelvények láthatók. Az oszlop felületén függőleges szennyeződés- és vízfolyásnyomok, az aljánál pedig sötétebb nedves folt látható. A zuhanyfej hiányos. A beton zuhany"tálcában" homokszennyezés látható. |

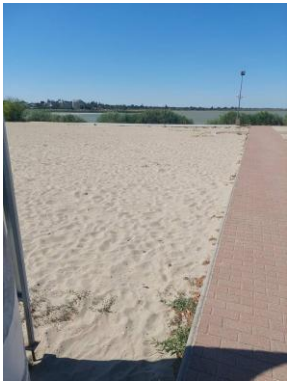
| Fotó sorszáma | Fénykép | Helyszín / képen látható terület | Észlelhető állapot |
|---|---|---|---|
| <b>42.</b><br>20260722_101247.jpg | | <b>Velence belterület 1367/28 hrsz. alatti ingatlan</b><br>Homokos strand és vörös térkővel burkolt sétány találkozása | A homok közvetlenül a térkő széléig ér, a csatlakozásnál száraz növényi maradványok, gyomnövényzet, valamint a homokban szórványos gyomnövényzet látható. |

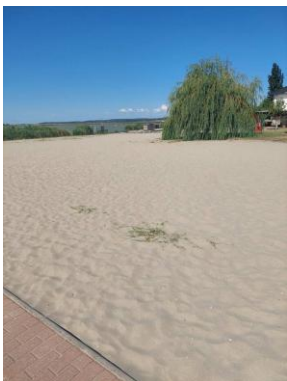
| Fotó sorszáma | Fénykép | Helyszín / képen látható terület | Észlelhető állapot |
|---|---|---|---|
| <b>43.</b><br>20260722_101303.jpg | | <b>Velence belterület 1367/28 hrsz. alatti ingatlan</b><br>Homokos strand központi része | Nagy, összefüggő homokfelület látható, amelyen elszórtan kisebb gyom- és fűcsomók nőnek. A háttérben fűzfa, nád és vízpart helyezkedik el. |

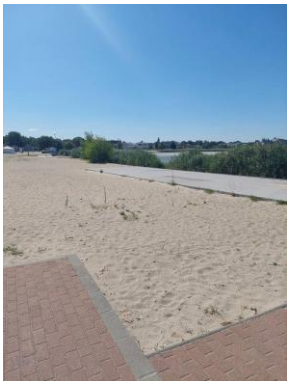
| Fotó sorszáma | Fénykép | Helyszín / képen látható terület | Észlelhető állapot |
|---|---|---|---|
| <b>44.</b><br>20260722_101355.jpg | | <b>Velence belterület 1367/28 hrsz. alatti ingatlan</b><br>Homokos strand, tópart | A térkővel burkolt út két oldalán homokos terület látható. A homokban szórványos gyomnövényzet nő. |

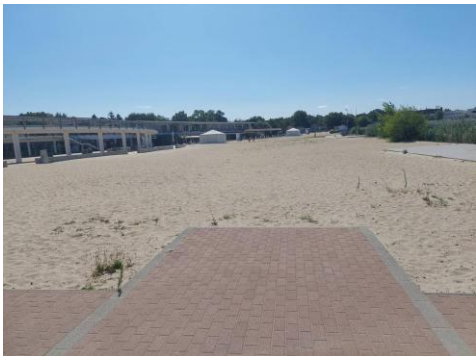
| Fotó sorszáma | Fénykép | Helyszín / képen látható terület | Észlelhető állapot |
|---|---|---|---|
| <b>45.</b><br>20260722_101429.jpg | | <b>Velence belterület 1367/28 hrsz. alatti ingatlan</b><br>Homokos strand, térkővel burkolt bejáró | A téglalap alakú burkolt bejáró a homokban végződik. A homokos területen elszórt gyomnövényfoltok láthatók. |

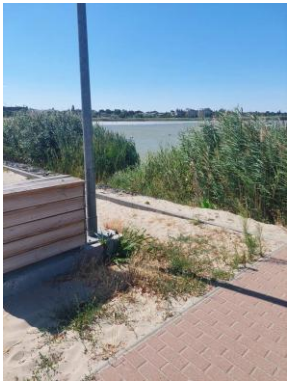
| Fotó sorszáma | Fénykép | Helyszín / képen látható terület | Észlelhető állapot |
|---|---|---|---|
| <b>46.</b><br>20260722_101459.jpg | | <b>Velence belterület 1367/28 hrsz. alatti ingatlan</b><br>Nádas vízpart melletti lámpaoszlop és fa burkolatú elem | A lámpaoszlop és a fa burkolatú elem tövében homok, száraz növényi maradvány és gyomnövényzet szaporodott el. |

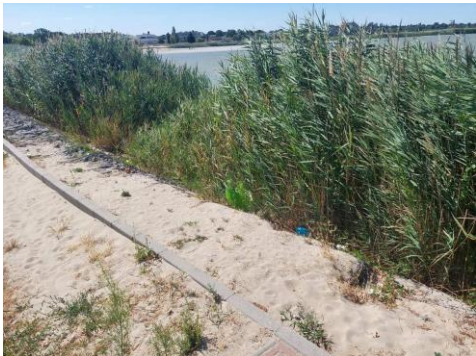
| Fotó sorszáma | Fénykép | Helyszín / képen látható terület | Észlelhető állapot |
|---|---|---|---|
| <b>47.</b><br>20260722_101529.jpg | | <b>Velence belterület 1367/28 hrsz. alatti ingatlan</b><br>Nádas vízpartot határoló beton szegély | A nád és a beton szegély között homokos sáv húzódik, amely homokfelület egyenletlen. A terméskőből kirakott partfal részben homokos. A homokon, illetve a nádas szegélynél hulladékok láthatók. A homokban továbbá elszórt gyomnövényzet látható. |

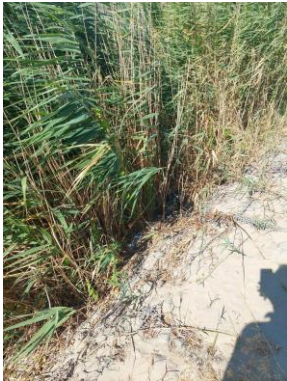
| Fotó sorszáma | Fénykép | Helyszín / képen látható terület | Észlelhető állapot |
|---|---|---|---|
| <b>48.</b><br>20260722_101553.jpg | | <b>Velence belterület 1367/28 hrsz. alatti ingatlan</b><br>Nádas vízpart, közeli felvétel | A nád tövében felhalmozódott száraz növényi maradvány, homok és több kisebb műanyag- vagy papírszerű hulladékdarab látható. |

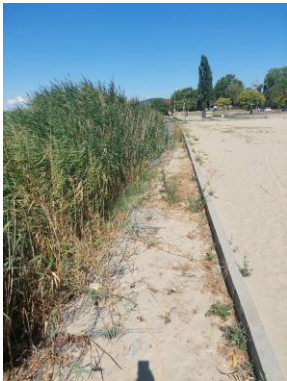
| Fotó sorszáma | Fénykép | Helyszín / képen látható terület | Észlelhető állapot |
|---|---|---|---|
| <b>49.</b><br>20260722_101600.jpg | | <b>Velence belterület 1367/28 hrsz. alatti ingatlan</b><br>Nádas vízpart hosszánti szegélye | A beton szegély és a nád között keskeny sáv húzódik, amely jelenleg homokkal fedett, azonban alatta látható, hogy eredetileg terméskövel kirakott partfal volt (hasonlóan a néhány méterrel odébb jól látható terméskő partfalhoz). |

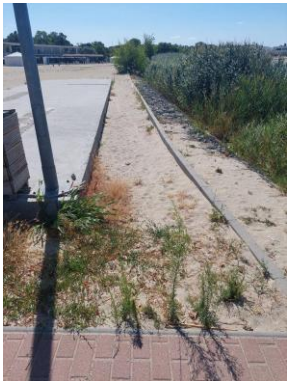
| Fotó sorszáma | Fénykép | Helyszín / képen látható terület | Észlelhető állapot |
|---|---|---|---|
| <b>50.</b><br>20260722_101611.jpg | | <b>Velence belterület 1367/28 hrsz. alatti ingatlan</b><br>Nádas és beton járófelület közötti keskeny sáv | A sáv homokkal, száraz növényzettel és gyomnövényekkel borított. A lámpaoszlop tövében és a szegélyek mentén felhalmozódott növényi anyag látható. |

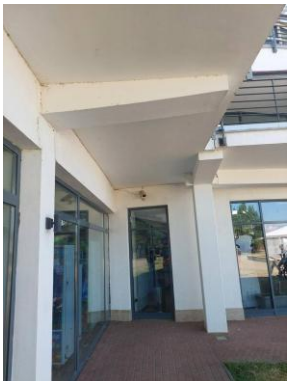
| Fotó sorszáma | Fénykép | Helyszín / képen látható terület | Észlelhető állapot |
|---|---|---|---|
| <b>51.</b><br>20260722_101750.jpg | | <b>Velence belterület 1367/28 hrsz. alatti ingatlan</b><br>A Szolgáltatóház földszinti árkádjának mennyezete és homlokzata | A felvételen a mennyezeten és falcsatlakozásnál szennyeződés, elszíneződés, valamint a kamera/lámpatest környezetében lerakódás, pókhálók láthatók. |

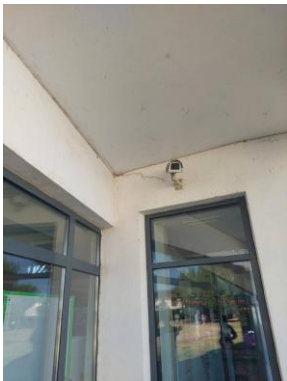
| Fotó sorszáma | Fénykép | Helyszín / képen látható terület | Észlelhető állapot |
|---|---|---|---|
| <b>52.</b><br>20260722_101801.jpg | | <b>Velence belterület 1367/28 hrsz. alatti ingatlan</b><br>A Szolgáltatóház árkádjának mennyezeti sarka | A mennyezet és a fal csatlakozásánál szennyeződés, pókhálószerű lerakódás és elszíneződés látható. A sarokban fali elektronikus eszköz és hozzá vezető kábel van elhelyezve, melyek szintén szennyezettek. |

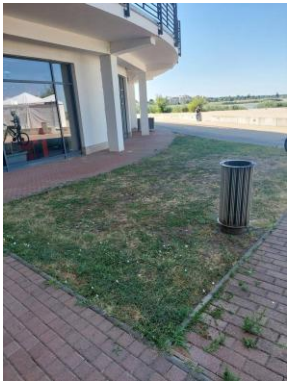
| Fotó sorszáma | Fénykép | Helyszín / képen látható terület | Észlelhető állapot |
|---|---|---|---|
| <b>53.</b><br>20260722_101819.jpg | | <b>Velence belterület 1367/28 hrsz. alatti ingatlan</b><br>A Szolgáltatóház melletti füves terület és sétány | A gyeptől foltos, részben száraz és kikopott, gazos; a térfűgáiban gyomnövényzet nő. A területen henger alakú fémrácsos hulladékgyűjtő áll. |

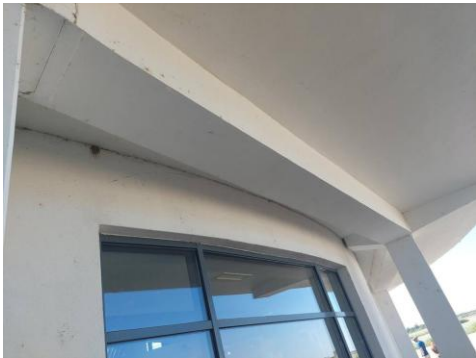
| Fotó sorszáma | Fénykép | Helyszín / képen látható terület | Észlelhető állapot |
|---|---|---|---|
| <b>54.</b><br>20260722_101922.jpg | | <b>Velence belterület 1367/28 hrsz. alatti ingatlan</b><br>A Szolgáltatóház árkádjának gerenda- és mennyezetcsatlakozása | A fehér felületeken szennyeződés, sötét pontszerű foltok és a csatlakozási vonalak mentén elszíneződés látható. |

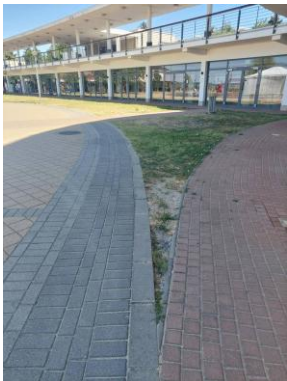
| Fotó sorszáma | Fénykép | Helyszín / képen látható terület | Észlelhető állapot |
|---|---|---|---|
| <b>55.</b><br>20260722_101944.jpg | | <b>Velence belterület 1367/28 hrsz. alatti ingatlan</b><br>A Szolgáltatóház előtti, két burkolt sáv közötti zöldterület | A felvételen a burkolt sétány mellett gyomos, foltos zöldfelület, helyenként fehér lerakódás vagy szennyeződés látható. A térfű több helyen foltos, szennyezett. A földbe süllyesztett világítótest szennyezett, elszíneződött. |

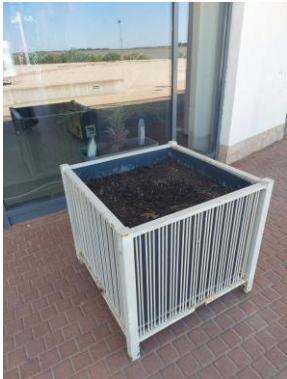
| Fotó sorszáma | Fénykép | Helyszín / képen látható terület | Észlelhető állapot |
|---|---|---|---|
| <b>56.</b><br>20260722_102000.jpg | | <b>Velence belterület 1367/28 hrsz. alatti ingatlan</b><br>A Szolgáltatóház előtti négyzetes növénytartó | A felvételen nagyméretű virágláda látható földdel feltöltve, amelyben beültetett növény nem látható; a láda külső fémfelületein rozsdásodás és szennyeződés figyelhető meg. |

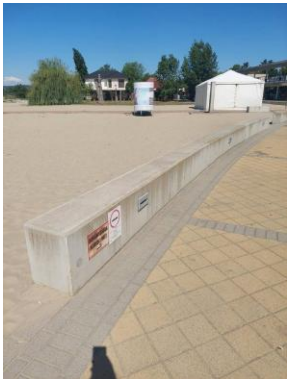
| Fotó sorszáma | Fénykép | Helyszín / képen látható terület | Észlelhető állapot |
|---|---|---|---|
| <b>57.</b><br>20260722_102033.jpg | | <b>Velence belterület 1367/28 hrsz. alatti ingatlan</b><br>Homokos strandot határoló betonfal és térburkolat | A betonfal felületén függőleges sötét csíkok és elszíneződés látható. A falon több tábla van rögzítve, a burkolat szélein homok található. |

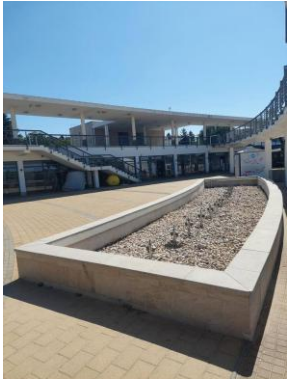
| Fotó sorszáma | Fénykép | Helyszín / képen látható terület | Észlelhető állapot |
|---|---|---|---|
| <b>58.</b><br>20260722_102110.jpg | | <b>Velence belterület 1367/28 hrsz. alatti ingatlan</b><br>A Szolgáltatóház előtti hosszúknak, kővel feltöltött medence (szökőkút) | Az egykori szökőkút belső oldala elszíneződött, a kavicságy hiányos, a szökőkút nem működik. |

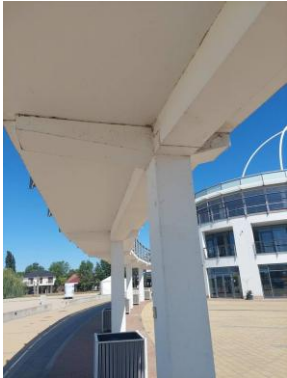
| Fotó sorszáma | Fénykép | Helyszín / képen látható terület | Észlelhető állapot |
|---|---|---|---|
| <b>59.</b><br>20260722_102139.jpg | | <b>Velence belterület 1367/28 hrsz. alatti ingatlan</b><br>A Szolgáltatóház árkádjának oszlop- és mennyezetcsatlakozása | A mennyezeti és gerendacsatlakozásoknál hosszanti sötét vonalak, repedésszerű hézagok és felületi, pókhálószerű szennyeződések láthatók. A növénytartóban növény nem látható. |

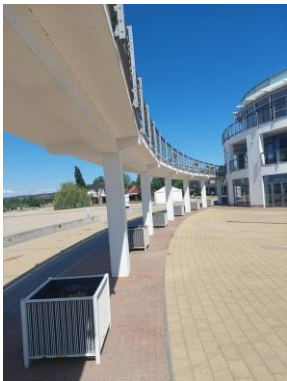
| Fotó sorszáma | Fénykép | Helyszín / képen látható terület | Észlelhető állapot |
|---|---|---|---|
| <b>60.</b><br>20260722_102200.jpg | | <b>Velence belterület 1367/28 hrsz. alatti ingatlan</b><br>A Szolgáltatóház földszinti árkádsora | Az árkádsor alatt négyzetes növénytartó áll, mögötte a fehér oszlopok és a burkolt sétány húzódik. A mennyezeti csatlakozásokon elszíneződések láthatók. A növénytartókban növény nem látható. |

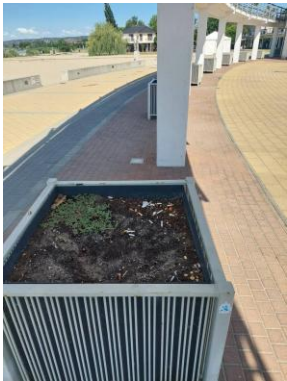
| Fotó sorszáma | Fénykép | Helyszín / képen látható terület | Észlelhető állapot |
|---|---|---|---|
| <b>61.</b><br>20260722_102215.jpg | | <b>Velence belterület 1367/28 hrsz. alatti ingatlan</b><br>A Szolgáltatóház előtti négyzetes növénytartó belseje | A növénytartóban föld és gaz látható, valamint cigarettacsikkek. |

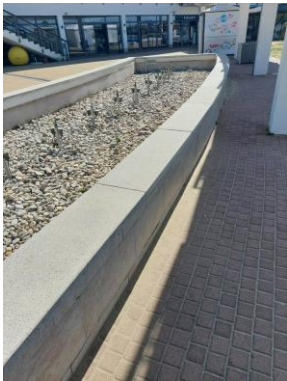
| Fotó sorszáma | Fénykép | Helyszín / képen látható terület | Észlelhető állapot |
|---|---|---|---|
| <b>62.</b><br>20260722_102244.jpg | | <b>Velence belterület 1367/28 hrsz. alatti ingatlan</b><br>A Szolgáltatóház előtti kővel feltöltött medence vagy ágyás | Az egykori szökőkút belső oldala elszíneződött, a kavicságy hiányos, a szökőkút nem működik. |

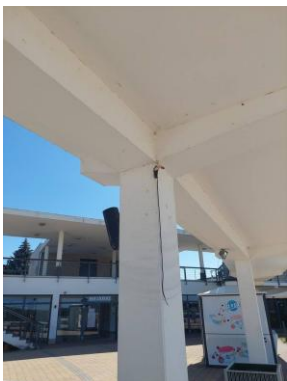
| Fotó sorszáma | Fénykép | Helyszín / képen látható terület | Észlelhető állapot |
|---|---|---|---|
| <b>63.</b><br>20260722_102312.jpg | | <b>Velence belterület 1367/28 hrsz. alatti ingatlan</b><br>A Szolgáltatóház árkádjának oszlopa | Az oszlop felső csatlakozásánál sötét elszíneződés látható, és egy fekete kábel a mennyezettől az oszlopon lefelé, a felületen kívül vezetve húzódik. A falfelület szennyezett, pókhálószerű szennyeződések láthatók. |

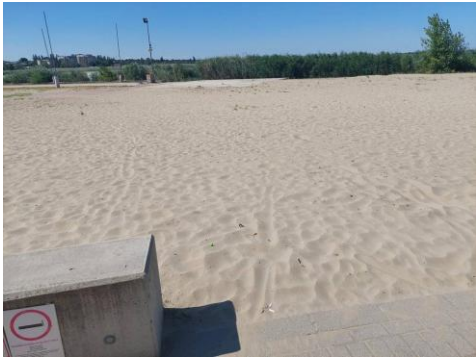
| Fotó sorszáma | Fénykép | Helyszín / képen látható terület | Észlelhető állapot |
|---|---|---|---|
| <b>64.</b><br>20260722_102332.jpg | | <b>Velence belterület 1367/28 hrsz. alatti ingatlan</b><br>Homokos strandterület | A nagy kiterjedésű homokfelületen szórványos növényfoltok és cigarettacsikkek láthatók. |

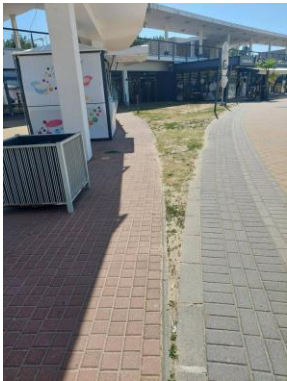
| Fotó sorszáma | Fénykép | Helyszín / képen látható terület | Észlelhető állapot |
|---|---|---|---|
| <b>65.</b><br>20260722_102400.jpg | | <b>Velence belterület 1367/28 hrsz. alatti ingatlan</b><br>A Szolgáltatóház előtti két burkolt út közötti zöldfelület | A sáv nagy része homokos és fedetlen, csak elszórt gyomnövényzet látható. A homok több helyen a szomszédos burkolatok szélére terjed. |

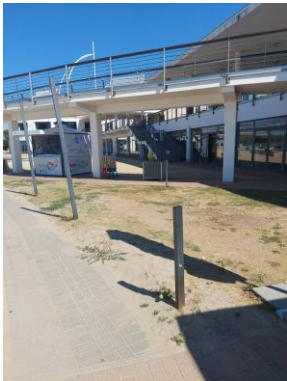
| Fotó sorszáma | Fénykép | Helyszín / képen látható terület | Észlelhető állapot |
|---|---|---|---|
| <b>66.</b><br>20260722_102453.jpg | | <b>Velence belterület 1367/28 hrsz. alatti ingatlan</b><br>A Szolgáltatóház és a parti sétány közötti zöldfelület | A burkolat mellett nagy kiterjedésű fedetlen homokos-földes sáv, több függőleges fémoszlop és szórványos gyomnövényzet látható. A térburkolat több helyen homokkal szennyezett. |

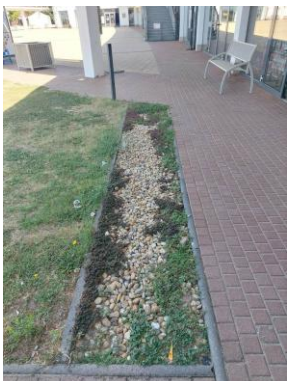
| Fotó sorszáma | Fénykép | Helyszín / képen látható terület | Észlelhető állapot |
|---|---|---|---|
| <b>67.</b><br>20260722_102504.jpg | | <b>Velence belterület 1367/28 hrsz. alatti ingatlan</b><br>Térkő melletti hosszúkás, kavicssal kialakított ágyás | A keskeny sávban a kavicsborítás több helyen hiányos, a talaj kilátszik, és gyomnövényzet nő. A sáv egyik oldalán a gyeppel kikopott és elszíneződött. |

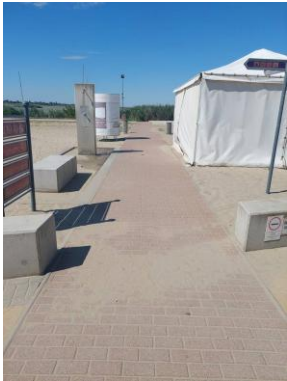
| Fotó sorszáma | Fénykép | Helyszín / képen látható terület | Észlelhető állapot |
|---|---|---|---|
| <b>68.</b><br>20260722_102526.jpg | | <b>Velence belterület 1367/28 hrsz. alatti ingatlan</b><br>Homokos strand burkolt sétánya, zuhanyzók és sátor környezete | A térköfelület több helyen homokkal fedett. A kép bal oldalán látható információs tábla elszíneződött. |

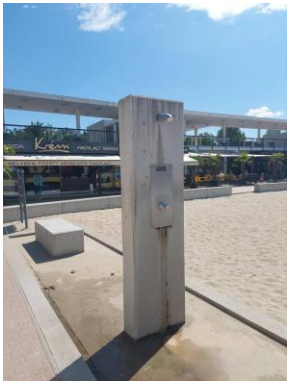
| Fotó sorszáma | Fénykép | Helyszín / képen látható terület | Észlelhető állapot |
|---|---|---|---|
| <b>69.</b><br>20260722_104643.jpg | | <b>Velence belterület 1367/28 hrsz. alatti ingatlan</b><br>Strandi beton zuhanyoszlop, közeli felvétel | A beton oszlopon fém kifolyó és kezelőszerelevény látható. A szerelevények alatt hosszú barnás elszíneződés és folyásnyom húzódik. |

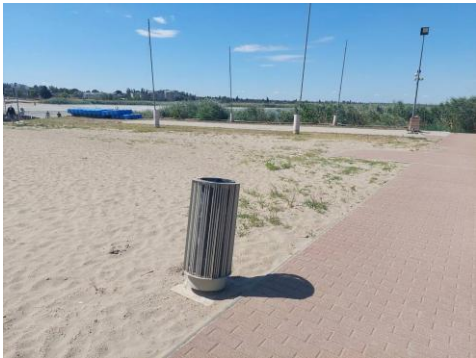
| Fotó sorszáma | Fénykép | Helyszín / képen látható terület | Észlelhető állapot |
|---|---|---|---|
| <b>70.</b><br>20260722_104705.jpg | | <b>Velence belterület 1367/28 hrsz. alatti ingatlan</b><br>Homokos strand és térkővel burkolt sétány | A sétány szélén fémrácsos hulladékgyűjtő ferdén áll. A homokos területen szórványos gyomnövényzet. A térkő helyenként homokkal fedett. |

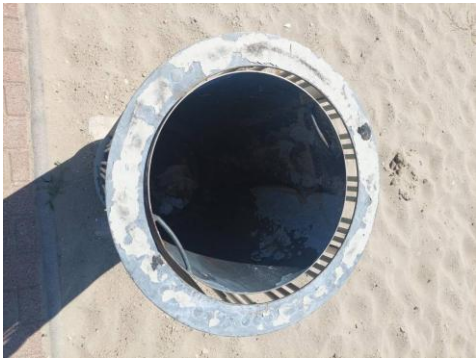
| Fotó sorszáma | Fénykép | Helyszín / képen látható terület | Észlelhető állapot |
|---|---|---|---|
| <b>71.</b><br>20260722_104725.jpg | | <b>Velence belterület 1367/28 hrsz. alatti ingatlan</b><br>Strandi hulladékgyűjtő | A kör alakú felső perem bevonata nagy felületen lepattogzott és foltos. A belső tartályban folyadék- vagy szennyeződéss nyom, valamint kisebb tárgyak láthatók. |

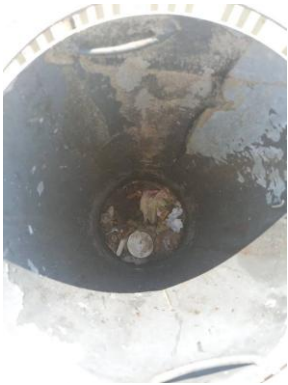
| Fotó sorszáma | Fénykép | Helyszín / képen látható terület | Észlelhető állapot |
|---|---|---|---|
| <b>72.</b><br>20260722_104752.jpg | | <b>Velence belterület 1367/28 hrsz. alatti ingatlan</b><br>Strandi hulladékgyűjtő belseje | A belső fémfelület nagy területen foltos és hámló, az alján több hulladékdarab és szennyeződés látható. |

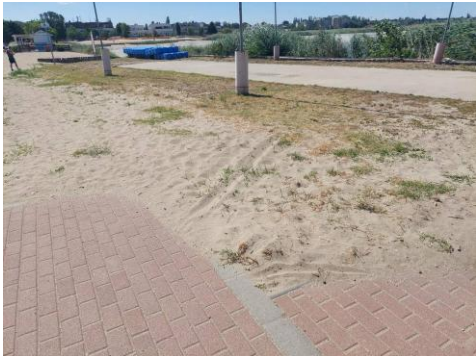
| Fotó sorszáma | Fénykép | Helyszín / képen látható terület | Észlelhető állapot |
|---|---|---|---|
| <b>73.</b><br>20260722_104905.jpg | | <b>Velence belterület 1367/28 hrsz. alatti ingatlan</b><br>Homokos strand és térkő találkozása | A homok szórványosan ráterjed a térkővel burkolt területre. A homokban száraz növényi maradványok és szórványos gyomnövényzet található. |

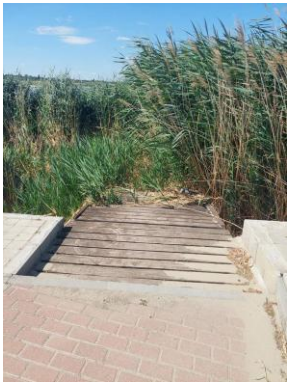
| Fotó sorszáma | Fénykép | Helyszín / képen látható terület | Észlelhető állapot |
|---|---|---|---|
| <b>74.</b><br>20260722_104931.jpg | | <b>Velence belterület 1367/28 hrsz. alatti ingatlan</b><br>Nádasba vezető rövid fa járófelület | A térkő és a nád között rövid, deszkából kialakított járófelület húzódik. A faanyag elszürkült és időjárásnak kitett, a deszkák között nyitott hézagok láthatók; a nád közvetlenül a járófelülethez nőtt. A nád annyira benőtte a járófelületet, hogy arról a tó nem megközelíthető. |

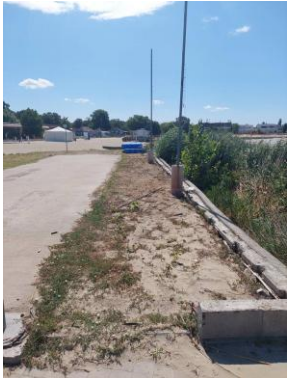
| Fotó sorszáma | Fénykép | Helyszín / képen látható terület | Észlelhető állapot |
|---|---|---|---|
| <b>75.</b><br>20260722_104942.jpg | | <b>Velence belterület 1367/28 hrsz. alatti ingatlan</b><br>Parti sétány és nád közötti sáv | A beton szegélyek között fedetlen homokos talaj, szórványos gyomnövényzet és száraz növényi maradvány látható. A szegély vonala több helyen töredezett. A talajon csővezetékek találhatóak. |

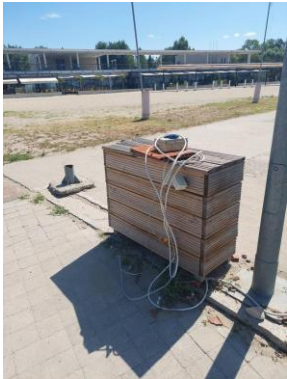
| Fotó sorszáma | Fénykép | Helyszín / képen látható terület | Észlelhető állapot |
|---|---|---|---|
| <b>76.</b><br>20260722_104952.jpg | | <b>Velence belterület 1367/28 hrsz. alatti ingatlan</b><br>Parti lámpaoszlop melletti fa burkolatú szekrény | A szekrény tetején és oldalán több kábel vagy tömlő van átvetve, amelyek a térburkolaton is szétterülnek és feltekeredve fekszenek. Mellette rövid csőcsontok és kisebb törmelékdarabok láthatók. |

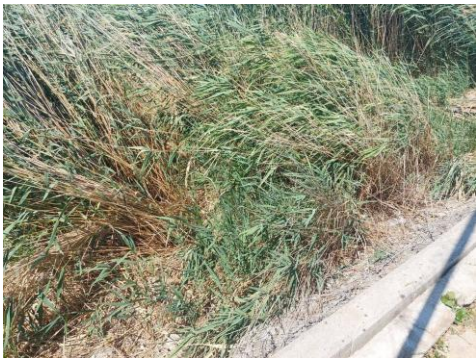
| Fotó sorszáma | Fénykép | Helyszín / képen látható terület | Észlelhető állapot |
|---|---|---|---|
| <b>77.</b><br>20260722_105040.jpg | | <b>Velence belterület 1367/28 hrsz. alatti ingatlan</b><br>Nádas vízpart | A nádállomány egy része a beton szegély felé erősen megdőlt és egymásra feküdt. A szegély mellett száraz növényi maradvány és homok látható. |

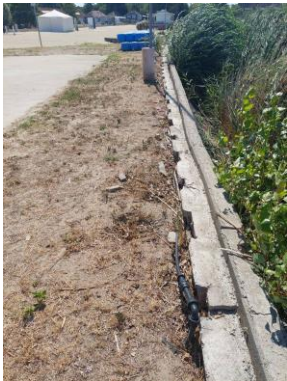
| Fotó sorszáma | Fénykép | Helyszín / képen látható terület | Észlelhető állapot |
|---|---|---|---|
| <b>78.</b><br>20260722_105100.jpg | | <b>Velence belterület 1367/28 hrsz. alatti ingatlan</b><br>Nádas melletti földsáv | A sávon fedetlen, száraz talaj és ritkás növényzet látható. A beton szegély mellett fekete öntözőcső fut, amely részben kilóg a földből, részben a talajon szabadon fekszik. |

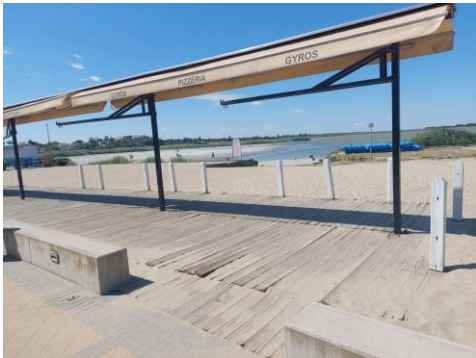
| Fotó sorszáma | Fénykép | Helyszín / képen látható terület | Észlelhető állapot |
|---|---|---|---|
| <b>79.</b><br>20260722_105241.jpg | | <b>Velence belterület 1367/28 hrsz. alatti ingatlan</b><br>„Gyros – Pizzeria” feliratú napellenző alatti fa terasz a Berényi Bistro mellett | A fa járófelület több deszkája felpúposodott, elmozdult, megrepedt vagy eltérő magasságban áll; a deszkák között több helyen széles hézagok láthatók. |

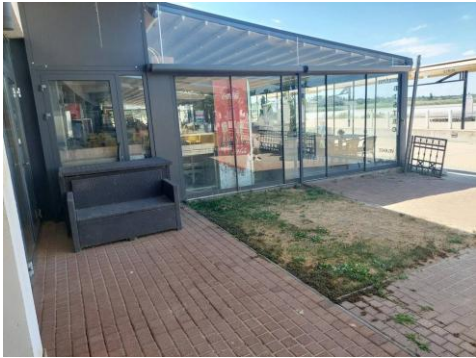
| Fotó sorszáma | Fénykép | Helyszín / képen látható terület | Észlelhető állapot |
|---|---|---|---|
| <b>80.</b><br>20260722_105303.jpg | | <b>Velence belterület 1367/28 hrsz. alatti ingatlan</b><br>Üvegezett vendéglátóterasz előtti terület | A térkővel körülvett középső gyepfolt száraz, ritkás és több helyen fedetlen. A térkő fugáiban gyomnövényzet nő; az üvegfal mellett szennyezett ülőbútor áll. A térkő fugáiból gyomnövényzet nő ki. |

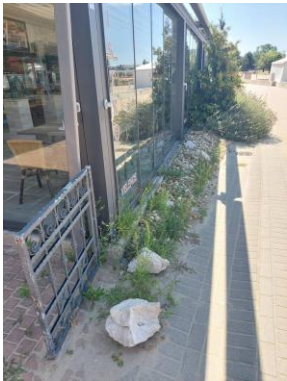
| Fotó sorszáma | Fénykép | Helyszín / képen látható terület | Észlelhető állapot |
|---|---|---|---|
| <b>81.</b><br>20260722_105325.jpg | | <b>Velence belterület 1367/28 hrsz. alatti ingatlan</b><br>Üvegezett "Berényi Bistro" nevű vendéglátóhely homlokzata melletti növénycsáv | A keskeny sávban sűrű gyom- és bokornövényzet, valamint nagy fehér kövek láthatók. Egy díszítő jellegű fémrácsselem a járófelület szélén, az üvegfalnak támasztva helyezkedik el. A térkő felület több helyen homokkal szennyezett. |

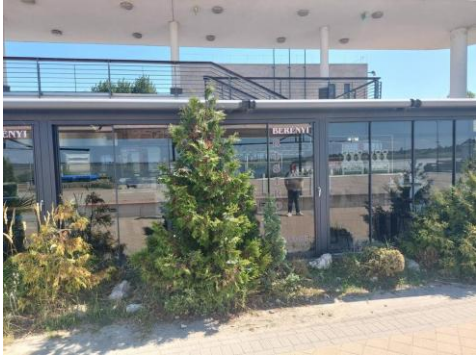
| Fotó sorszáma | Fénykép | Helyszín / képen látható terület | Észlelhető állapot |
|---|---|---|---|
| <b>82.</b><br>20260722_105408.jpg | | <b>Velence belterület 1367/28 hrsz. alatti ingatlan</b><br>Berényi Bistro üvegportálja előtti növénycsáv | A sávban több örökzöld és bokr látható; egyes növényrészek barnák és elszáradtak. A talajon gyomnövényzet, száraz növényi maradvány található. A térkő több helyen homokkal szennyezett. |

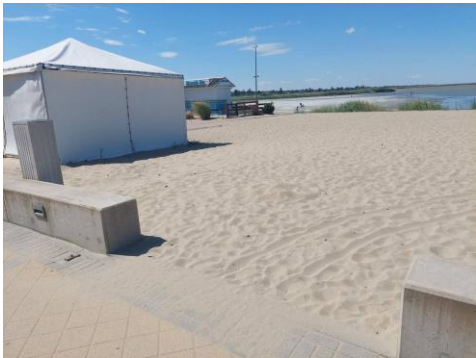
| Fotó sorszáma | Fénykép | Helyszín / képen látható terület | Észlelhető állapot |
|---|---|---|---|
| <b>83.</b><br>20260722_105439.jpg | | <b>Velence belterület 1367/28 hrsz. alatti ingatlan</b><br>Fehér sátor és beton ülőelem környezete a homokos strandon | A homok részben ráterjed a térkőre. A beton ülőelemeken elszíneződések láthatók. |

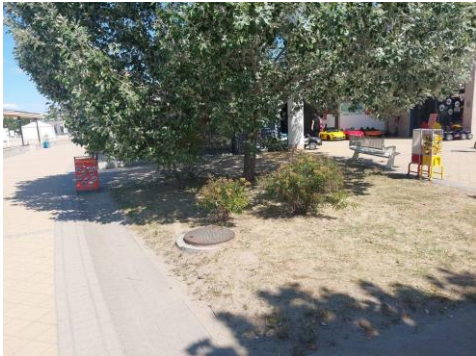
| Fotó sorszáma | Fénykép | Helyszín / képen látható terület | Észlelhető állapot |
|---|---|---|---|
| <b>84.</b><br>20260722_105539.jpg | | <b>Velence belterület 1367/28 hrsz. alatti ingatlan</b><br>Vendéglátó- és játéktér terület melletti, fákkal beültetett zöldsziget | A gyep nagy része száraz és ritkás, több fedetlen talajfolttal. A talajon kisebb hulladékdarabok láthatók. |

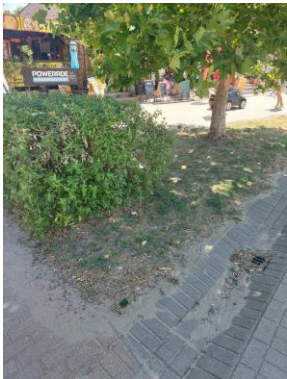
| Fotó sorszáma | Fénykép | Helyszín / képen látható terület | Észlelhető állapot |
|---|---|---|---|
| <b>85.</b><br>20260722_105558.jpg | | <b>Velence belterület 1367/28 hrsz. alatti ingatlan</b><br>Zöldsziget szegélye és burkolati vízelvezető rész | A térkő szélén homok és föld halmozódott fel. A vízelvezetőben homok és elszáradt növényi maradványok, cigarettacsikkek láthatók. |

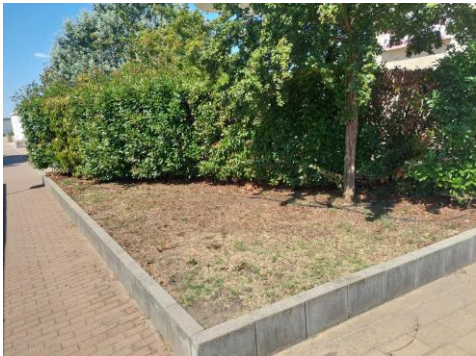
| Fotó sorszáma | Fénykép | Helyszín / képen látható terület | Észlelhető állapot |
|---|---|---|---|
| <b>86.</b><br>20260722_105701.jpg | | <b>Velence belterület 1367/28 hrsz. alatti ingatlan</b><br>Sövényekkel határolt, emelt zöldágyás | Az ágyás belső gyepfelülete nagyrészt kiszáradt és megbarnult, több helyen fedetlen talaj látható. |

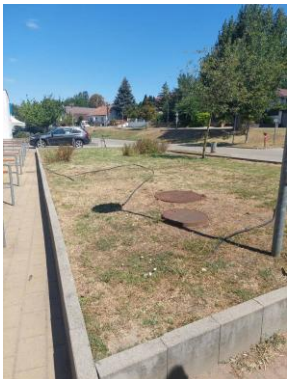
| Fotó sorszáma | Fénykép | Helyszín / képen látható terület | Észlelhető állapot |
|---|---|---|---|
| <b>87.</b><br>20260722_105713.jpg | | <b>Velence belterület 1367/28 hrsz. alatti ingatlan (felső parkoló)</b><br>Közműfedlapokkal érintett emelt zöldterület | A száraz, ritkás gyepen több kör alakú fedlap látható. Egy fekete öntözőcső vagy tömlő lazán fekszik a talajon, illetve részben föld alatt. |

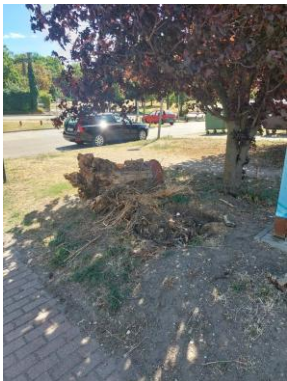
| Fotó sorszáma | Fénykép | Helyszín / képen látható terület | Észlelhető állapot |
|---|---|---|---|
| <b>88.</b><br>20260722_105729.jpg | | <b>Velence belterület 1367/28 hrsz. alatti ingatlan</b><br>Fák közötti földszív | A talajon egy nagyobb kivágott vagy kifordult fatörzs, gyökér- és ágmaradványokból álló halom, valamint száraz növényi anyag látható. |

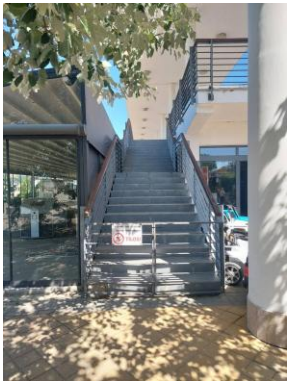
| Fotó sorszáma | Fénykép | Helyszín / képen látható terület | Észlelhető állapot |
|---|---|---|---|
| <b>89.</b><br>20260722_105819.jpg | | <b>Velence belterület 1367/28 hrsz. alatti ingatlan</b><br>A Szolgáltatóház külső lépcsője | A lépcső alsó részét fémrácsos kapuelem zárja le, rajta „TILOS” feliratú tábla látható. A lépcső és a korlát a felső szintre (galériára) vezet. |

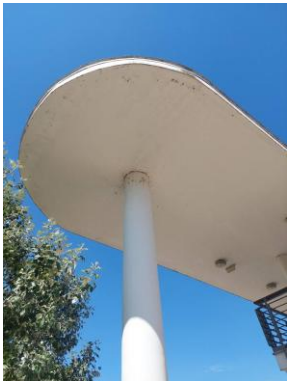
| Fotó sorszáma | Fénykép | Helyszín / képen látható terület | Észlelhető állapot |
|---|---|---|---|
| <b>90.</b><br>20260722_105833.jpg | | <b>Velence belterület 1367/28 hrsz. alatti ingatlan</b><br>A Szolgáltatóház íves előtetőjének alsó felülete | A felvételen az előtető alsó felületén és az oszlop csatlakozásánál szennyeződés, pókhálószerű lerakódás, valamint a peremen elszíneződés látható. |

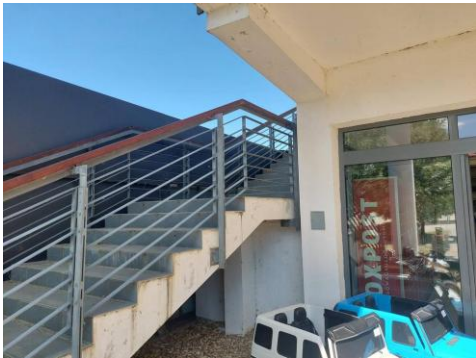
| Fotó sorszáma | Fénykép | Helyszín / képen látható terület | Észlelhető állapot |
|---|---|---|---|
| <b>91.</b><br>20260722_105903.jpg | | <b>Velence belterület 1367/28 hrsz. alatti ingatlan</b><br>A Szolgáltatóház külső lépcsője | A beton lépcsőoldalakon és az alsó felületeken sötét folyás- és szennyeződésnyomok láthatók. A fémkorlát felső része vörösesbarna elszíneződésű; a lépcső alatt gyermekjárművek állnak. A lépcsőkorlát szennyezett, pókhálószerű lerakódások láthatók. |

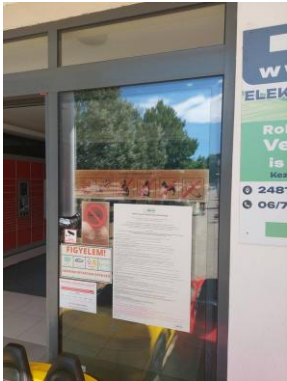
| Fotó sorszáma | Fénykép | Helyszín / képen látható terület | Észlelhető állapot |
|---|---|---|---|
| <b>92.</b><br>20260722_105921.jpg | | <b>Velence belterület 1367/28 hrsz. alatti ingatlan</b><br>Üvegajtós üzlethelyiség vagy szolgáltatóegység bejárata | Az üvegajtón több figyelmeztető és tájékoztató tábla, amelyek elszíneződtek. |

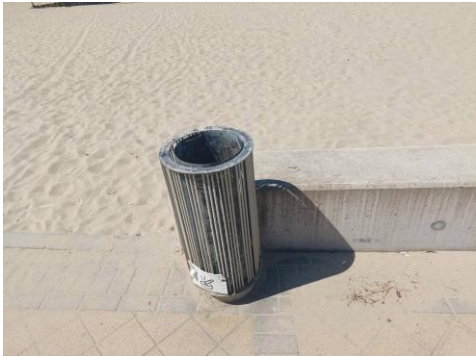
| Fotó sorszáma | Fénykép | Helyszín / képen látható terület | Észlelhető állapot |
|---|---|---|---|
| <b>93.</b><br>20260722_110054.jpg | | <b>Velence belterület 1367/28 hrsz. alatti ingatlan</b><br>Homokos strand melletti hulladékgyűjtő | A fémrácsos hulladékgyűjtő felső pereme kopott és foltos, az oldalán részben levált matrica vagy papírdarab látható. A környező térkő burkolatot homok fedi. A térkővön elszáradt növényi hulladék és cigarettacsikk látható. |

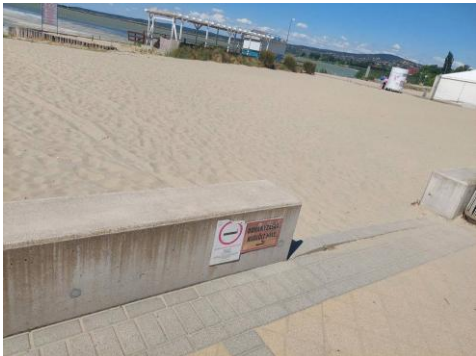
| Fotó sorszáma | Fénykép | Helyszín / képen látható terület | Észlelhető állapot |
|---|---|---|---|
| <b>94.</b><br>20260722_110123.jpg | | <b>Velence belterület 1367/28 hrsz. alatti ingatlan</b><br>Homokos strandot határoló betonfal | A fal felületén több hosszú, függőleges sötét folyásnyom és elszíneződés látható. A betonfalon lévő táblák sérültek. |

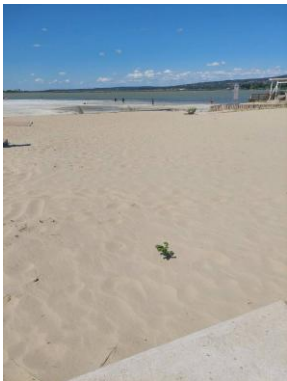
| Fotó sorszáma | Fénykép | Helyszín / képen látható terület | Észlelhető állapot |
|---|---|---|---|
| <b>95.</b><br>20260722_110300.jpg | | <b>Velence belterület 1367/28 hrsz. alatti ingatlan</b><br>Homokos strand, vízpart felőli rész | A homokfelület közepén egy kisebb zöld növény nő. A homokban elszórtan gyomnövények láthatók. |

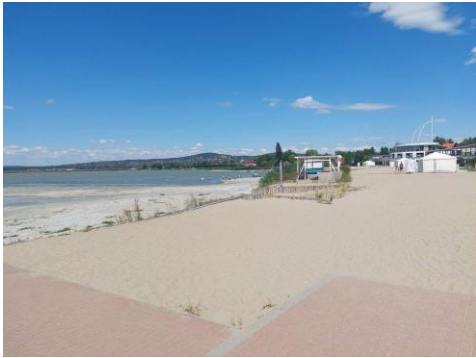
| Fotó sorszáma | Fénykép | Helyszín / képen látható terület | Észlelhető állapot |
|---|---|---|---|
| <b>96.</b><br>20260722_110356.jpg | | <b>Velence belterület 1367/28 hrsz. alatti ingatlan</b><br>Homokos strand | A homokfelületen elszórva gyomnövények láthatók. |

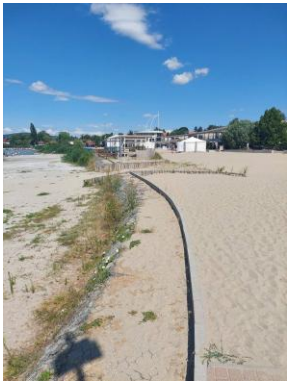
| Fotó sorszáma | Fénykép | Helyszín / képen látható terület | Észlelhető állapot |
|---|---|---|---|
| <b>97.</b><br>20260722_110437.jpg | | <b>Velence belterület 1367/28 hrsz. alatti ingatlan</b><br>Homokos strandot és alacsonyabb parti sávot elválasztó íves szegély | Az íves beton szegély mellett eredetileg terméskő partfalat részben belepte a homok. A területen elszórtan gyomnövények láthatók. |

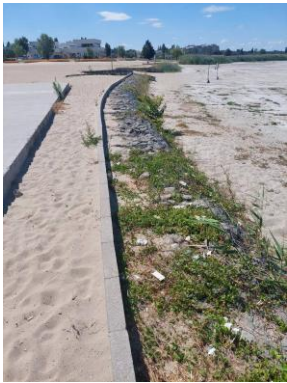
| Fotó sorszáma | Fénykép | Helyszín / képen látható terület | Észlelhető állapot |
|---|---|---|---|
| <b>98.</b><br>20260722_110453.jpg | | <b>Velence belterület 1367/28 hrsz. alatti ingatlan</b><br>Íves, beton szegéllyel határolt keskeny parti ágyás | Az íves beton szegély mellett eredetileg terméskő partfalat részben belepte a homok. A területen hulladékok és gyomnövényesedés látható. |

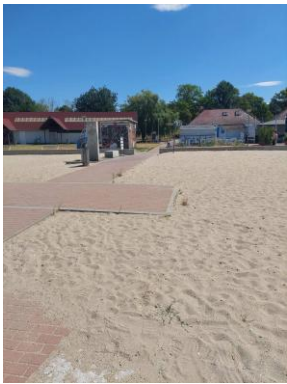
| Fotó sorszáma | Fénykép | Helyszín / képen látható terület | Észlelhető állapot |
|---|---|---|---|
| <b>99.</b><br>20260722_110530.jpg | | <b>Velence belterület 1367/28 hrsz. alatti ingatlan</b><br>Homokos strandot keresztező térkőút | A térkőút felületére helyenként homok terült rá. A homokban elszórtan gyomnövények láthatók. |
