Ügyszám: 42021/K/212/2026/2.

-----HITELES KIADMÁNY -----  
-----JEGYZŐKÖNYVI TANÚSÍTVÁNY -----

**Előadta, hogy ő Velence Város Önkormányzata érdekkörében jár el és felkért, hogy készítsen fényképeket a Velence Város Önkormányzata kizárólagos tulajdonában álló Velence belterület 1367/28, 1367/14 és 4413/6 helyrajzi számú ingatlanokon és annak megtörténtét tanúsítsam.** -----

Velence belterület 1367/28, 1367/14 és a 4413/6 hrsz. alatti ingatlanok | A felvételek készítésének napja: 2026. július 22.

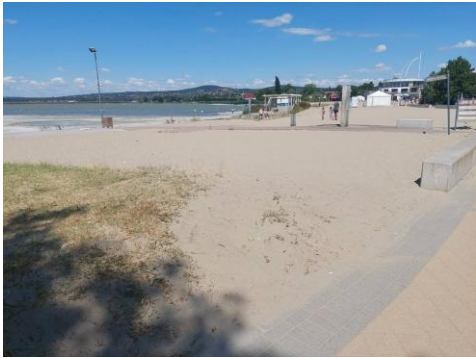
| Fotó sorszáma | Fénykép | Helyszín / képen látható terület | Észlelhető állapot |
|---|---|---|---|
| <b>100.</b><br>20260722_110639.jpg | | <b>Velence belterület 1367/28 hrsz. alatti ingatlan</b><br>Homokos strand és gyepes terület találkozása | A gyepes rész száraz és ritkás, a homok nagyobb foltokban ráterjed a növényzettel borított területre és a térkő szélére. A homokban elszórt cigarettacsikkek láthatók. |

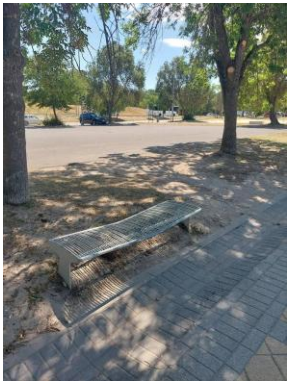
| Fotó sorszáma | Fénykép | Helyszín / képen látható terület | Észlelhető állapot |
|---|---|---|---|
| <b>101.</b><br>20260722_110741.jpg | | <b>Velence belterület 1367/28 hrsz. alatti ingatlan</b><br>Fák alatti pihenőterület, fém pad | A fémrácsos pad mellett a talaj nagyrészt fedetlen, homokos és száraz. A pad környezetében kisebb hulladék- és növényi maradványok láthatók. |

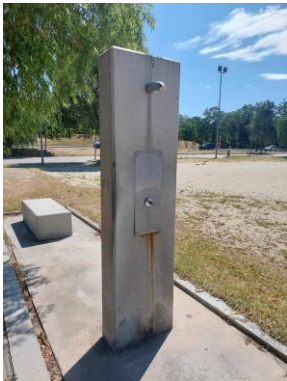
| Fotó sorszáma | Fénykép | Helyszín / képen látható terület | Észlelhető állapot |
|---|---|---|---|
| <b>102.</b><br>20260722_110855.jpg | | <b>Velence belterület 1367/28 hrsz. alatti ingatlan</b><br>Strandi beton zuhanyoszlop | A zuhanyoszlop felső és középső fém szerelvényei alatt hosszú barnás rozsdaszerű vízfolyásnyomok húzódnak. A betonfelületen további sötét elszíneződések láthatók. A csaptelep hiányzik. |

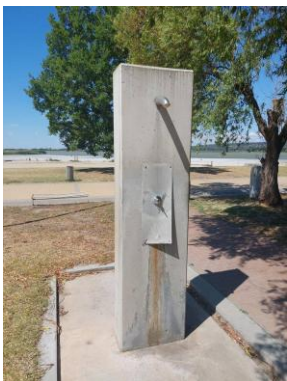
| Fotó sorszáma | Fénykép | Helyszín / képen látható terület | Észlelhető állapot |
|---|---|---|---|
| <b>103.</b><br>20260722_110924.jpg | | <b>Velence belterület 1367/28 hrsz. alatti ingatlan</b><br>Strandi beton zuhanyoszlop, másik oldal | A fém kifolyó és kezelőszerelvénnyel a függőleges barnás folyásnyom és a betonon sötétebb elszíneződés látható. Az oszlop tövében a betonfelület foltos. A csaptelep hiányzik, a fémlap a beton felületétől eláll. |

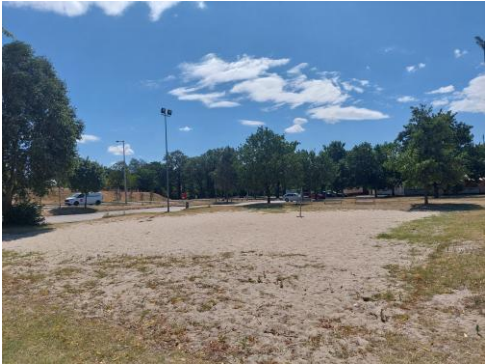
| Fotó sorszáma | Fénykép | Helyszín / képen látható terület | Észlelhető állapot |
|---|---|---|---|
| <b>104.</b><br>20260722_110956 | | <b>Velence belterület 1367/28 hrsz. alatti ingatlan</b><br>Strandi "sportpálya" | A sportpályát részben és egyenlőtlenül gyomnövény nőtte be. A homokban elszórtan kisebb hulladékok láthatók. |

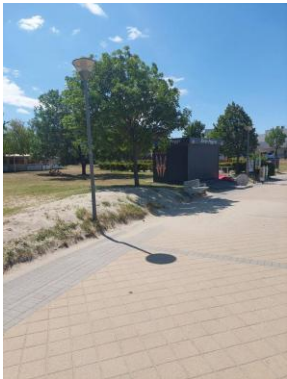
| Fotó sorszáma | Fénykép | Helyszín / képen látható terület | Észlelhető állapot |
|---|---|---|---|
| <b>105.</b><br>20260722_111240.jpg | | <b>Velence belterület 1367/28 hrsz. alatti ingatlan</b><br>Parti sétány és vendéglátóegység melletti terület | A sétány mellett a talajon homokfelhordás, a térkövön homokszennyeződés látható. |

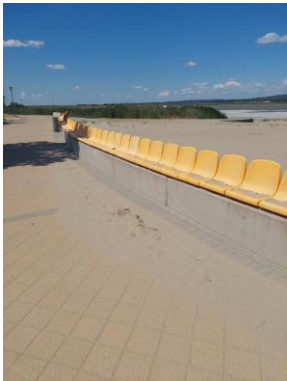
| Fotó sorszáma | Fénykép | Helyszín / képen látható terület | Észlelhető állapot |
|---|---|---|---|
| <b>106.</b><br>20260722_111404.jpg | | <b>Velence belterület 1367/28 hrsz. alatti ingatlan</b><br>Homokos strandot határoló betonfalon elhelyezett sárga ülésor | A betonfal tetején hosszú sorban sárga műanyag ülések vannak rögzítve. A burkolatot homok és kisebb növényi maradványok fedik. A székek homokkal szennyezettek. |

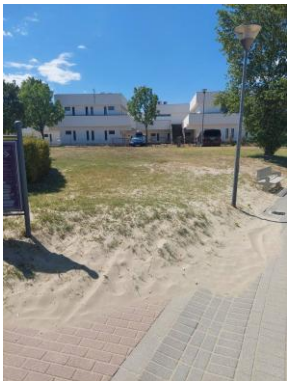
| Fotó sorszáma | Fénykép | Helyszín / képen látható terület | Észlelhető állapot |
|---|---|---|---|
| <b>107.</b><br>20260722_111426.jpg | | <b>Velence belterület 1367/28 hrsz. alatti ingatlan</b><br>Fehér épületek előtti füves-homokos terület | A gyeper rendkívül ritkás, nagy felületen homokos vagy fedetlen talaj látható. A homok a térkővel burkolt út szélére is ráterjed. |

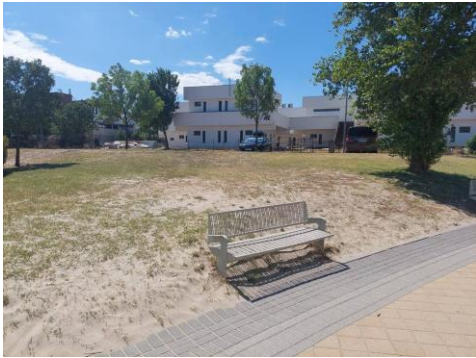
| Fotó sorszáma | Fénykép | Helyszín / képen látható terület | Észlelhető állapot |
|---|---|---|---|
| <b>108.</b><br>20260722_111447.jpg | | <b>Velence belterület 1367/28 hrsz. alatti ingatlan</b><br>Fehér épületek előtti zöldterület, pad környezete | A fém pad előtti és mögötti gyepterület nagy kiterjedésben hiányos, homokos és kiszáradt. A területen elszórtan kisebb növényfoltok láthatók. |

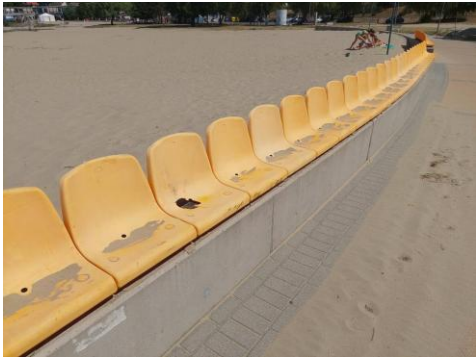
| Fotó sorszáma | Fénykép | Helyszín / képen látható terület | Észlelhető állapot |
|---|---|---|---|
| <b>109.</b><br>20260722_111552.jpg | | <b>Velence belterület 1367/28 hrsz. alatti ingatlan</b><br>Sárga műanyag ülésor, közeli felvétel | Több ülés felületéről nagy foltokban lekopott vagy levált a felső réteg, szürke alapfelület látható. Az ülések mellett és alatt homok gyűlt össze. |

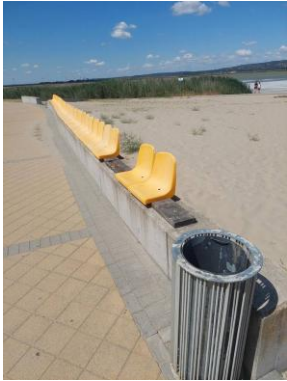
| Fotó sorszáma | Fénykép | Helyszín / képen látható terület | Észlelhető állapot |
|---|---|---|---|
| <b>110.</b><br>20260722_111646.jpg | | <b>Velence belterület 1367/28 hrsz. alatti ingatlan</b><br>Sárga ülésor és parti hulladékgyűjtő | A fémrácsos hulladékgyűjtő kopott, az ülésor mögötti homokban elszórtan gyomnövények láthatók. |

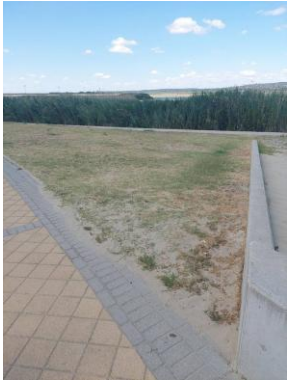
| Fotó sorszáma | Fénykép | Helyszín / képen látható terület | Észlelhető állapot |
|---|---|---|---|
| <b>111.</b><br>20260722_111736.jpg | | <b>Velence belterület 1367/28 hrsz. alatti ingatlan</b><br>Nádas melletti, térkővel határolt zöldterület | A gyepterület száraz és foltos, több helyen homokos, fedetlen talaj látható. A háttérben sűrű nádas húzódik. A területen kisebb hulladékok, cigarettacsikkek láthatók. |

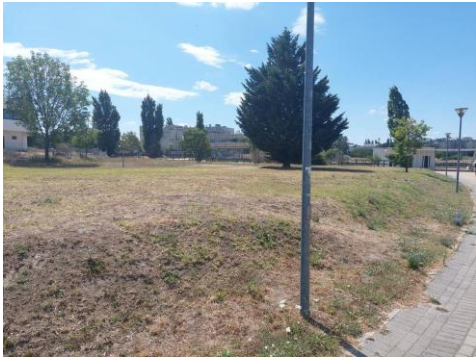
| Fotó sorszáma | Fénykép | Helyszín / képen látható terület | Észlelhető állapot |
|---|---|---|---|
| <b>112.</b><br>20260722_111839.jpg | | <b>Velence belterület 1367/28 hrsz. alatti ingatlan</b><br>Nagy kiterjedésű parkosított terület | A gyepek nagy része kiszáradt és megbarnult, több fedetlen talajfolttal és szórványos gyomnövényzettel. |

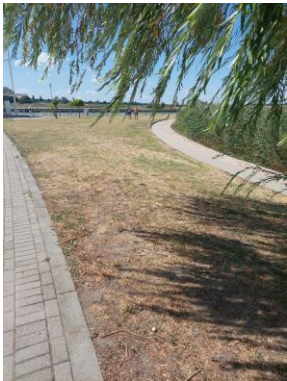
| Fotó sorszáma | Fénykép | Helyszín / képen látható terület | Észlelhető állapot |
|---|---|---|---|
| <b>113.</b><br>20260722_111920.jpg | | <b>Velence belterület 1367/28 hrsz. alatti ingatlan</b><br>Fűzfák alatti, íves parti sétány melletti zöldsáv a kikötő felé vezető úton | A gyepek barnultak, szárazak és ritkák. A talajon elszáradt ágdarabok, növénymaradványok láthatók. |

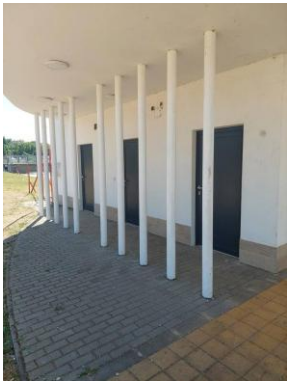
| Fotó sorszáma | Fénykép | Helyszín / képen látható terület | Észlelhető állapot |
|---|---|---|---|
| <b>114.</b><br>20260722_112039.jpg | | <b>Velence belterület 1367/14 hrsz. alatti ingatlan</b><br>Fehér, több ajtós parti kikötőépület fedett oldala | A kikötő térköve nagymértékben elszíneződött, a térkőn apró kavicsok láthatók, a térkő fugájából elszórtan gyomnövények nőttek ki. |

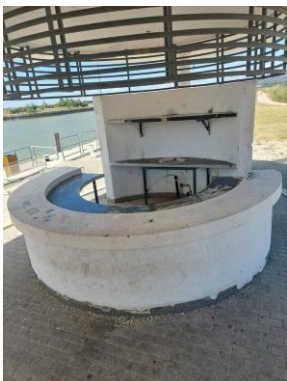
| Fotó sorszáma | Fénykép | Helyszín / képen látható terület | Észlelhető állapot |
|---|---|---|---|
| <b>115.</b><br>20260722_112148.jpg | | <b>Velence belterület 1367/14 hrsz. alatti ingatlan</b><br>Kör alakú, fedett parti kiszolgáló- vagy bárépítmény | A kör alakú pult belseje üres; a hátfalon polctartók, csövek és nyitott szerelési helyek láthatók. A fehér felületek erősen szennyezettek és foltosak, az alsó részen a bevonat több helyen levált. A felületek elszórtan összefirkáltak. A pultba vágott kör alakú nyílás alatt a földből vezeték áll ki. |

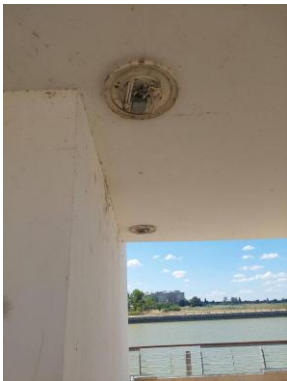
| Fotó sorszáma | Fénykép | Helyszín / képen látható terület | Észlelhető állapot |
|---|---|---|---|
| <b>116.</b><br>20260722_112241.jpg | | <b>Velence belterület 1367/14 hrsz. alatti ingatlan</b><br>Parti kiszolgálóépület fedett folyosójának mennyezete | Kettő darab kör alakú mennyezeti lámpatest burkolata hiányzik. A mennyezet és a fal csatlakozásánál szennyeződés és pókhálószerű lerakódás van. |

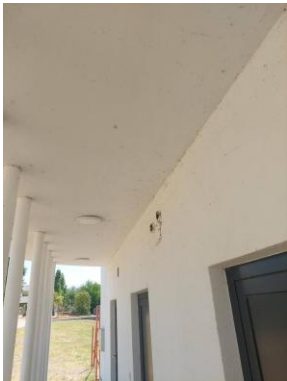
| Fotó sorszáma | Fénykép | Helyszín / képen látható terület | Észlelhető állapot |
|---|---|---|---|
| <b>117.</b><br>20260722_112301.jpg | | <b>Velence belterület 1367/14 hrsz. alatti ingatlan</b><br>Parti épület fedett folyosójának fala és mennyezete | A fehér felületeken több sötét folt és szennyeződés van, a mennyezetben kör alakú lámpatestek helyezkednek el. |

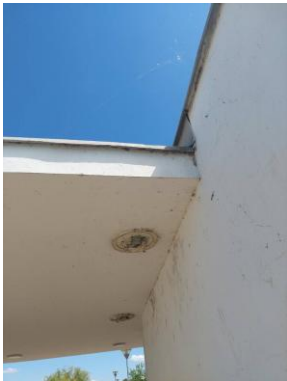
| Fotó sorszáma | Fénykép | Helyszín / képen látható terület | Észlelhető állapot |
|---|---|---|---|
| <b>118.</b><br>20260722_112324.jpg | | <b>Velence belterület 1367/14 hrsz. alatti ingatlan</b><br>Parti épület tető- és falcsatlakozása | A kör alakú mennyezeti lámpatest nyitott, belső részei láthatók. A tetőszegély és a fal felső csatlakozásánál hosszanti sötét elszíneződés, a felületen pedig szennyeződés figyelhető meg. |

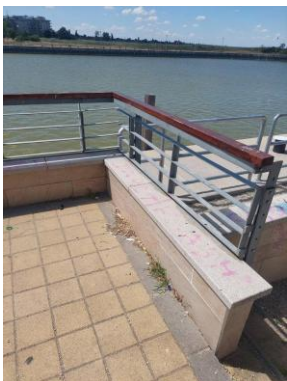
| Fotó sorszáma | Fénykép | Helyszín / képen látható terület | Észlelhető állapot |
|---|---|---|---|
| <b>119.</b><br>20260722_112341.jpg | | <b>Velence belterület 1367/14 hrsz. alatti ingatlan</b><br>Vízparti korlát és ülőperem | A világos színű ülőperemen rózsaszín festék- vagy graffitinyomok láthatók. Az ülőperem aljzatnál száraz levelek, gyom, cigarettacsikkek, kavicsok és egyéb növényi maradvány gyűlt össze. |

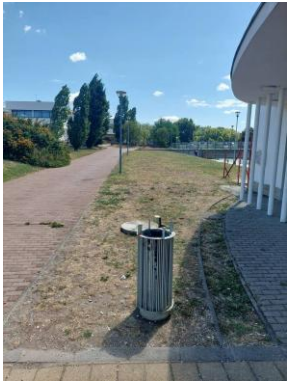
| Fotó sorszáma | Fénykép | Helyszín / képen látható terület | Észlelhető állapot |
|---|---|---|---|
| <b>120.</b><br>20260722_112433.jpg | | <b>Velence belterület 1367/14 hrsz. alatti ingatlan</b><br>Parti épület melletti zöldsáv és hulladékgyűjtő | A gyepek szárazak, ritkásak és nagy foltokban fedetlenek. A fémrácsos hulladékgyűjtő felső részén két kiálló elem látható, a környezetében száraz növényi maradványok, apró hulladékok vannak. A hulladékgyűjtő felületén a festék hiányos. A képen látható térkövek közül helyenként gyomnövény nőtt ki. |

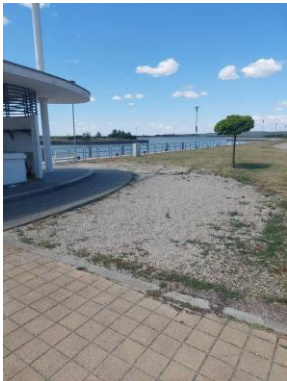
| Fotó sorszáma | Fénykép | Helyszín / képen látható terület | Észlelhető állapot |
|---|---|---|---|
| <b>121.</b><br>20260722_112453.jpg | | <b>Velence belterület 1367/14 hrsz. alatti ingatlan</b><br>Kör alakú parti építmény melletti kavicsos-homokos terület | Nagyobb kiterjedésű kavicsos és homokos, szórványosan gyomos felület látható. |

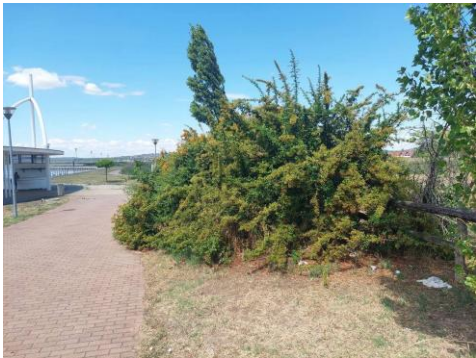
| Fotó sorszáma | Fénykép | Helyszín / képen látható terület | Észlelhető állapot |
|---|---|---|---|
| <b>122.</b><br>20260722_112540.jpg | | <b>Velence belterület 1367/14 hrsz. alatti ingatlan</b><br>Parti sétány melletti nagyméretű bokor | A bokor alatt és mellett száraz növényzet és több hullékdarab látható. |

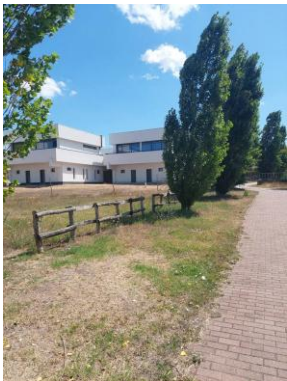
| Fotó sorszáma | Fénykép | Helyszín / képen látható terület | Észlelhető állapot |
|---|---|---|---|
| <b>123.</b><br>20260722_112600.jpg | | <b>Velence belterület 1367/14 hrsz. alatti ingatlan</b><br>Fehér épület előtti, fa korláttal határolt zöldterület | A gyepek szárazak és foltosak. A fa korlát elemei időjárásnak kitéve, több helyen egyenetlen vonalban állnak. A gyomnövény a térkövezés szélére helyenként rántott. |

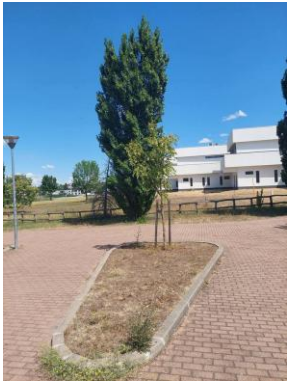
| Fotó sorszáma | Fénykép | Helyszín / képen látható terület | Észlelhető állapot |
|---|---|---|---|
| <b>124.</b><br>20260722_112705.jpg | | <b>Velence belterület 1367/14 hrsz. alatti ingatlan</b><br>Térköburkolatba süllyesztett növényisziget | A szegéllyel körülvett keskeny ágyás talaja száraz és nagyrészt fedetlen, benne ritkás gyomnövényzet látható. Az ágyás elülső tövében gyomnövényzet nőtt ki. |

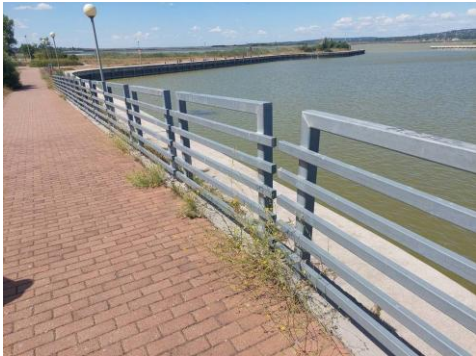
| Fotó sorszáma | Fénykép | Helyszín / képen látható terület | Észlelhető állapot |
|---|---|---|---|
| <b>125.</b><br>20260722_112808.jpg | | <b>Velence belterület 1367/14 hrsz. alatti ingatlan</b><br>Vízparti fémkorlát és sétány | A korlát alsó részén, valamint a térkő és a beton perem csatlakozásánál gyom- és futónövényzet nő. A fémelemek felületén helyenként elszíneződés látható. |

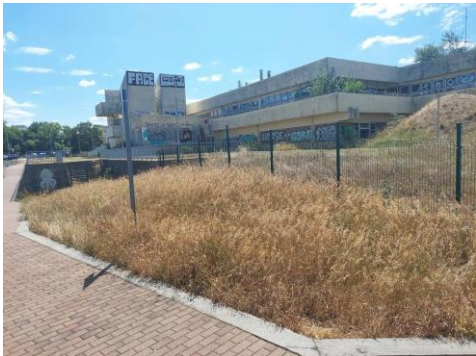
| Fotó sorszáma | Fénykép | Helyszín / képen látható terület | Észlelhető állapot |
|---|---|---|---|
| <b>126.</b><br>20260722_112834.jpg | | <b>Velence belterület 4413/6 hrsz. alatti ingatlan</b><br>Kerítéssel elválasztott, elhanyagolt növényzetű terület és szomszédos betonépület | A kerítésen belül magas száraz fű és gyomnövényzet található. |

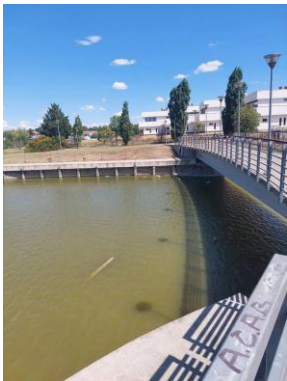
| Fotó sorszáma | Fénykép | Helyszín / képen látható terület | Észlelhető állapot |
|---|---|---|---|
| <b>127.</b><br>20260722_112903.jpg | | <b>Velence belterület 4413/6 hrsz. alatti ingatlan</b><br>Kikötő- vagy medencerész a gyalogos híd mellett | A tó vizében wpc burkolatelemek láthatók. |

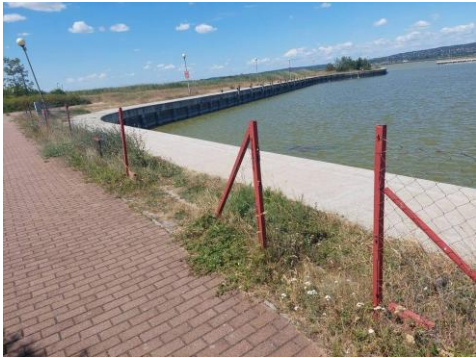
| Fotó sorszáma | Fénykép | Helyszín / képen látható terület | Észlelhető állapot |
|---|---|---|---|
| <b>128.</b><br>20260722_113019.jpg | | <b>Velence belterület 4413/6 hrsz. alatti ingatlan</b><br>Kikötőmedence melletti vörös drótkerítés | A kerítés több szakasza hiányos vagy szétnyílt, a drótháló meglazult, egyes oszlopok és merevítők ferdén állnak, valamint vörös kerítéselemek fekszenek a talajon. A terület gyomos és hulladékos. |

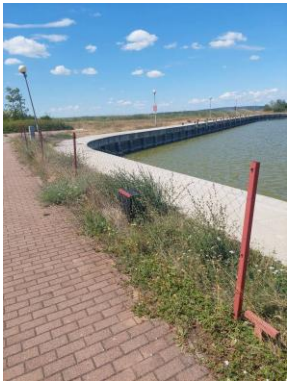
| Fotó sorszáma | Fénykép | Helyszín / képen látható terület | Észlelhető állapot |
|---|---|---|---|
| <b>129.</b><br>20260722_113034.jpg | | <b>Velence belterület 4413/6 hrsz. alatti ingatlan</b><br>Kikötőmedence melletti sérült drótkerítés | A kerítés több szakasza hiányos vagy szétnyílt, a drótháló meglazult, egyes oszlopok és merevítők ferdén állnak, valamint vörös kerítéselemek fekszenek a talajon. A terület gyomos és hulladékos. |

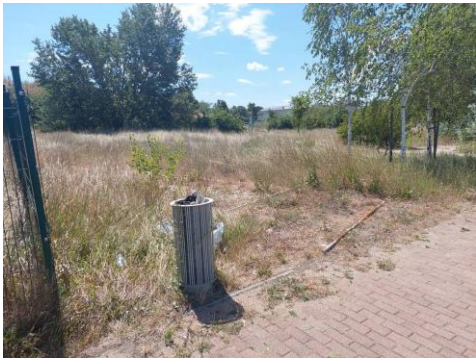
| Fotó sorszáma | Fénykép | Helyszín / képen látható terület | Észlelhető állapot |
|---|---|---|---|
| <b>130.</b><br>20260722_113110.jpg | | <b>Velence belterület 4413/6 hrsz. alatti ingatlan</b><br>Parti sétány melletti, magas fűű terület és hulladékgyűjtő | A hulladékgyűjtőben és körülötte több hulladékdarab látható. A környező növényzet magas, száraz és gyomos; a talajon eldőlt kerítéselem látható. |

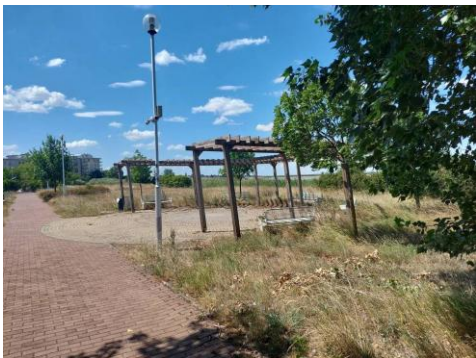
| Fotó sorszáma | Fénykép | Helyszín / képen látható terület | Észlelhető állapot |
|---|---|---|---|
| <b>131.</b><br>20260722_113200.jpg | | <b>Velence belterület 4413/6 hrsz. alatti ingatlan</b><br>Pergolás pihenőhely és környezete | A kör alakú térburkolat és a padok környezetében magas, száraz fű és gyomnövényzet nő. A fa pergola elemei ferdék, elszürkültek, időjárásnak kitett felületek. |

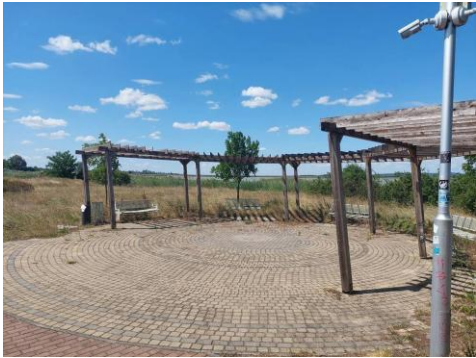
| Fotó sorszáma | Fénykép | Helyszín / képen látható terület | Észlelhető állapot |
|---|---|---|---|
| <b>132.</b><br>20260722_113228.jpg | | <b>Velence belterület 4413/6 hrsz. alatti ingatlan</b><br>Pergolás pihenőhely, közeli összkép | A pergola felső lécei több helyen hiányos vagy szabálytalan kiosztásúak, a faanyag elszürkült. A burkolat fugáiban gyom nő; az előtérben álló oszlop matricákkal és festéknyomokkal borított. |

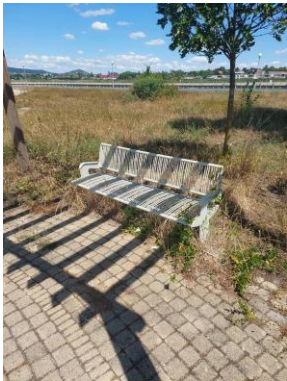
| Fotó sorszáma | Fénykép | Helyszín / képen látható terület | Észlelhető állapot |
|---|---|---|---|
| <b>133.</b><br>20260722_113241.jpg | | <b>Velence belterület 4413/6 hrsz. alatti ingatlan</b><br>Pergolás pihenőhely fém padja | A pad fémrácsos ülő- és háttámlaelemei több helyen hullámosak, görbültek és foltosak. A pad lábainál gyomnövényzet nő, mögötte magas száraz fű látható. A pad előtt hulladék látható. |

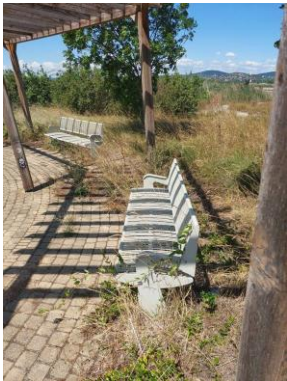
| Fotó sorszáma | Fénykép | Helyszín / képen látható terület | Észlelhető állapot |
|---|---|---|---|
| <b>134.</b><br>20260722_113256.jpg | | <b>Velence belterület 4413/6 hrsz. alatti ingatlan</b><br>Pergolás pihenőhely padjai | A pad lábainál gyomnövényzet nő, mögötte magas száraz fű látható. |

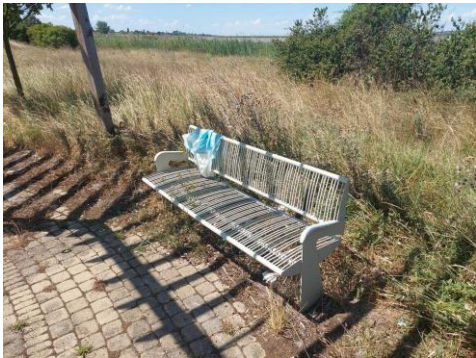
| Fotó sorszáma | Fénykép | Helyszín / képen látható terület | Észlelhető állapot |
|---|---|---|---|
| <b>135.</b><br>20260722_113330.jpg | | <b>Velence belterület 4413/6 hrsz. alatti ingatlan</b><br>Pergolás pihenőhely egyik fém padja | A pad háttámlájára hulladék van akasztva. A pad környezetét magas száraz fű és gyom veszi körül, a gyom ránőtt a térkőre. A pad előtt a térkővön hulladék, cigarettacsikkek láthatók. |

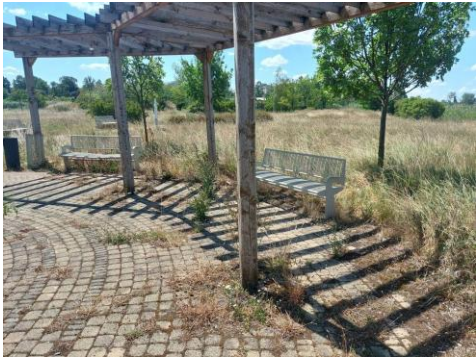
| Fotó sorszáma | Fénykép | Helyszín / képen látható terület | Észlelhető állapot |
|---|---|---|---|
| <b>136.</b><br>20260722_113347.jpg | | <b>Velence belterület 4413/6 hrsz. alatti ingatlan</b><br>Pergolás pihenőhely fa szerkezete és burkolata | A fa oszlopok és felső lécek időjárásnak kitett, elszürkült felületűek. A kör alakú térburkolat fugáiban gyom nő, a burkolat szélén magas száraz fű található. A hulladékgyűjtő burkolata nem a hulladékgyűjtőn található, hanem a hulladékgyűjtő mögött. |

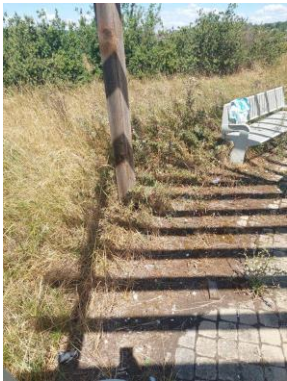
| Fotó sorszáma | Fénykép | Helyszín / képen látható terület | Észlelhető állapot |
|---|---|---|---|
| <b>137.</b><br>20260722_113415.jpg | | <b>Velence belterület 4413/6 hrsz. alatti ingatlan</b><br>Pergolás pihenőhely térburkolata | A térkő fugáit sűrű gyomnövényzet tölti ki, a felületen és a növényzetben több kisebb hulladékdarab látható. A háttérben hulladék található. |

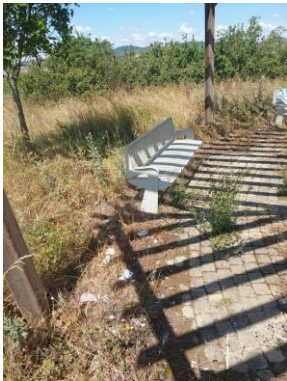
| Fotó sorszáma | Fénykép | Helyszín / képen látható terület | Észlelhető állapot |
|---|---|---|---|
| <b>138.</b><br>20260722_113438.jpg | | <b>Velence belterület 4413/6 hrsz. alatti ingatlan</b><br>Pergolás pihenőhely padja és környezete | A pad körül a térkő fugái erősen gyomosak, a talajon több hulladékdarab látható. A fa oszlop alsó része elszürkült és felületileg kopott. |

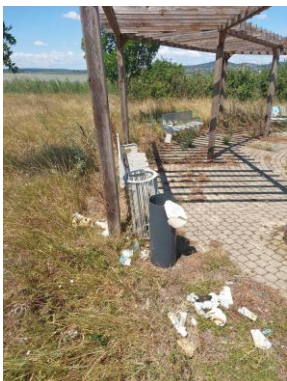
| Fotó sorszáma | Fénykép | Helyszín / képen látható terület | Észlelhető állapot |
|---|---|---|---|
| <b>139.</b><br>20260722_113600.jpg | | <b>Velence belterület 4413/6 hrsz. alatti ingatlan</b><br>Pergolás pihenőhely hulladékgyűjtője | A hulladékgyűjtő körül nagy mennyiségű papír- és műanyag hulladék van szétszórva; egy fehér zacskó a gyűjtő oldalán lóg. A környező gyom magas és száraz. |

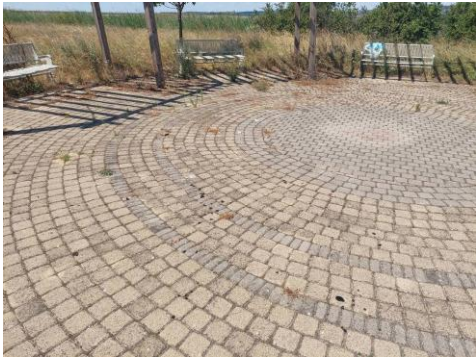
| Fotó sorszáma | Fénykép | Helyszín / képen látható terület | Észlelhető állapot |
|---|---|---|---|
| <b>140.</b><br>20260722_113620.jpg | | <b>Velence belterület 4413/6 hrsz. alatti ingatlan</b><br>Pergolás pihenőhely kör alakú térburkolata | A térkő fugáiban több helyen gyomnövényzet nő, a felületen elszórt száraz növényi maradvány és kisebb foltok láthatók, valamint üvegszilánkok. |

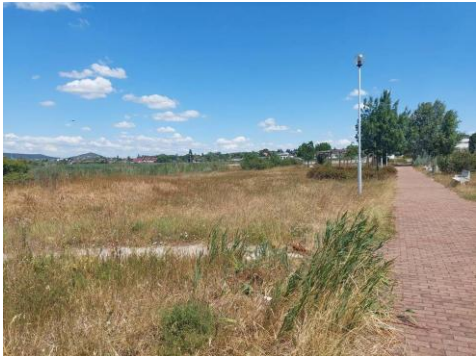
| Fotó sorszáma | Fénykép | Helyszín / képen látható terület | Észlelhető állapot |
|---|---|---|---|
| <b>141.</b><br>20260722_113819.jpg | | <b>Velence belterület 4413/6 hrsz. alatti ingatlan</b><br>Parti sétány melletti, nagy kiterjedésű füves terület | A területet magas, száraz, barnás növényzet borítja. A növényzet között és egy kavicsásvan több kisebb hulladékdarab látható. |

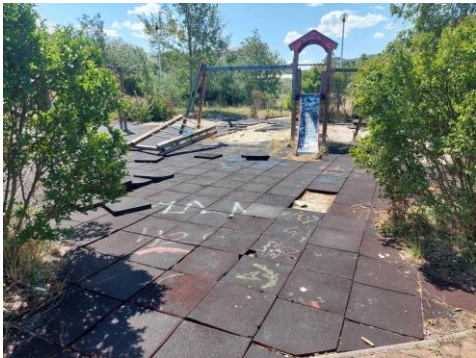
| Fotó sorszáma | Fénykép | Helyszín / képen látható terület | Észlelhető állapot |
|---|---|---|---|
| <b>142.</b><br>20260722_113907.jpg | | <b>Velence belterület 4413/6 hrsz. alatti ingatlan</b><br>Játszótér | A gumilapok nagy számban elmozdultak, felpúposodtak vagy hiányoznak, alattuk homokos alapfelület látszik. Több játszóeszköz fa- és fémeleme eldőlt vagy a talajon fekszik, az elemeken graffiti látható. |

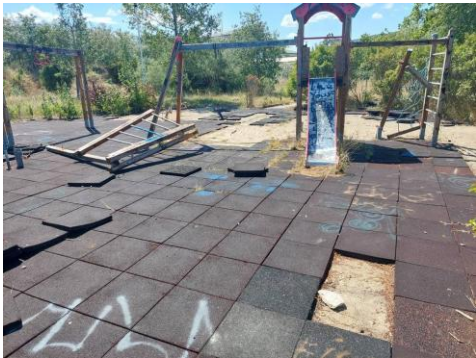
| Fotó sorszáma | Fénykép | Helyszín / képen látható terület | Észlelhető állapot |
|---|---|---|---|
| <b>143.</b><br>20260722_113915.jpg | | <b>Velence belterület 4413/6 hrsz. alatti ingatlan</b><br>Játszótér | A gumiburkolat hiányos és egyenetlen, számos lap különállóan fekszik. A fa játszóeszközök több része összedőlt vagy levált, a tartóelemeken graffiti van. |

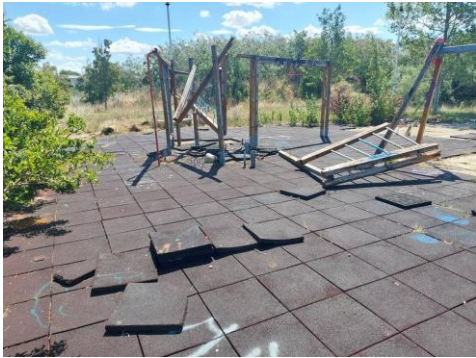
| Fotó sorszáma | Fénykép | Helyszín / képen látható terület | Észlelhető állapot |
|---|---|---|---|
| <b>144.</b><br>20260722_113923.jpg | | <b>Velence belterület 4413/6 hrsz. alatti ingatlan</b><br>Játszótér | A talajon több leszakadt vagy eldőlt fa keret és létraelem fekszik. A gumilapok felpúposodtak, elcsúsztak és szétszóródtak, több helyen fedetlen homokos felület látható. |

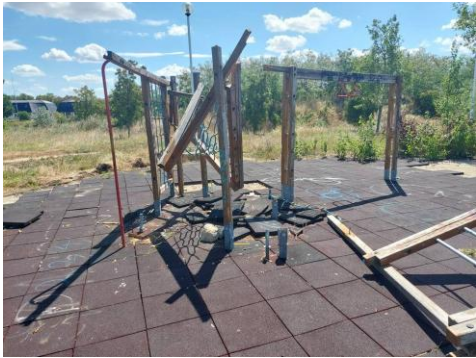
| Fotó sorszáma | Fénykép | Helyszín / képen látható terület | Észlelhető állapot |
|---|---|---|---|
| <b>145.</b><br>20260722_113938.jpg | | <b>Velence belterület 4413/6 hrsz. alatti ingatlan</b><br>Játszótér | A fa tartóelemek közül több ferde, egymásnak támaszkodó vagy levált helyzetben áll; a kötélszálak meglazultak. Az alsó gumiburkolat hiányos és szétszóródott, a rögzítési elemek körül fedetlen homok látható. |

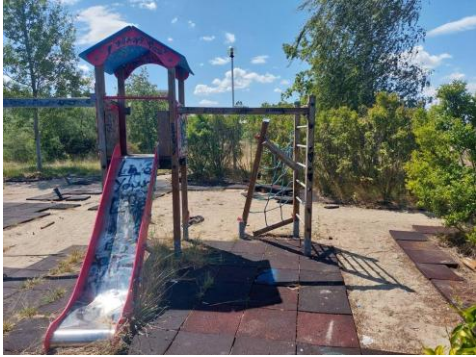
| Fotó sorszáma | Fénykép | Helyszín / képen látható terület | Észlelhető állapot |
|---|---|---|---|
| <b>146.</b><br>20260722_113953.jpg | | <b>Velence belterület 4413/6 hrsz. alatti ingatlan</b><br>Játszótér | A csúszda és a fölötte álló fa elem kiterjedten graffitizált. A csúszda körüli gumiburkolat több helyen hiányzik vagy elmozdult, a hézagokból magas gyomnövényzet nő. |

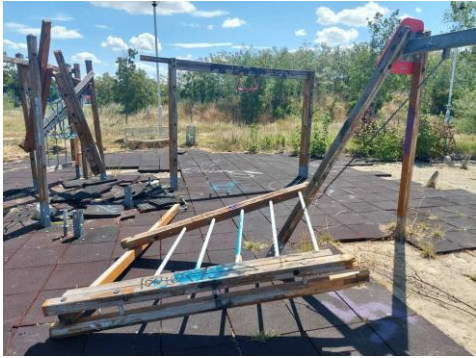
| Fotó sorszáma | Fénykép | Helyszín / képen látható terület | Észlelhető állapot |
|---|---|---|---|
| <b>147.</b><br>20260722_114010.jpg | | <b>Velence belterület 4413/6 hrsz. alatti ingatlan</b><br>Játszótér | Egy nagyméretű, létraszerű fa szerkezet a talajon fekszik, részben a többi játszóeszközzel támaszkodva. Körülötte számos gumilap elmozdult vagy hiányzik. |

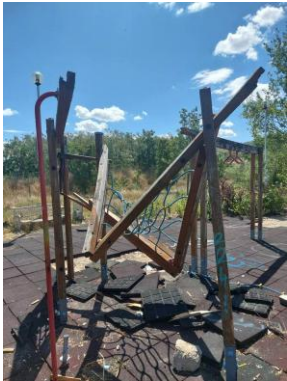
| Fotó sorszáma | Fénykép | Helyszín / képen látható terület | Észlelhető állapot |
|---|---|---|---|
| <b>148.</b><br>20260722_114030.jpg | | <b>Velence belterület 4413/6 hrsz. alatti ingatlan</b><br>Játszótér | Több fa gerenda és oszlop erősen ferde vagy egymásnak dől, egyes elemek a kapcsolódási pontjukról leváltak. A talajon gumilapok, betondarabok és kisebb szerkezeti elemek láthatók. |

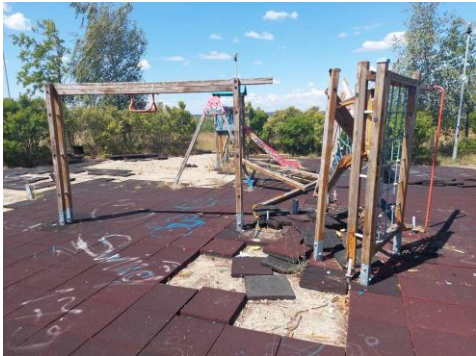
| Fotó sorszáma | Fénykép | Helyszín / képen látható terület | Észlelhető állapot |
|---|---|---|---|
| <b>149.</b><br>20260722_114057.jpg | | <b>Velence belterület 4413/6 hrsz. alatti ingatlan</b><br>Játszótér | A gumiburkolat nagy felületen hiányos, a lapok elmozdultak és egymásra torlódtak. A fa szerkezet több eleme levált vagy eldőlt; a burkolaton és az eszközökön graffitit látható. |

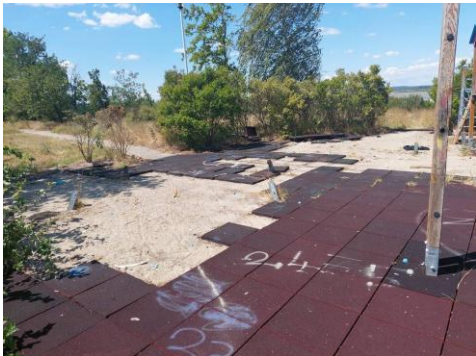
| Fotó sorszáma | Fénykép | Helyszín / képen látható terület | Észlelhető állapot |
|---|---|---|---|
| <b>150.</b><br>20260722_114114.jpg | | <b>Velence belterület 4413/6 hrsz. alatti ingatlan</b><br>Játszótér | A gumilapok nagy összefüggő területen hiányoznak, alattuk homokos alap látszik. Több lap különállóan, elfordulva fekszik; a megmaradt felületen festék- és graffitinyomok vannak. |

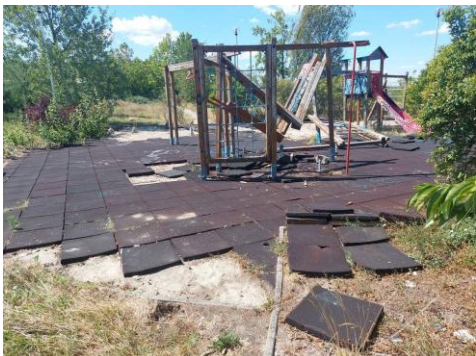
| Fotó sorszáma | Fénykép | Helyszín / képen látható terület | Észlelhető állapot |
|---|---|---|---|
| <b>151.</b><br>20260722_114136.jpg | | <b>Velence belterület 4413/6 hrsz. alatti ingatlan</b><br>Játszótér | A gumilapok a játszótér széle mentén szétszóródtak, több elem a homokos talajon fekszik, a burkolati felület egyenetlen és hiányos. A háttérben sérült fa játszóeszköz áll. |

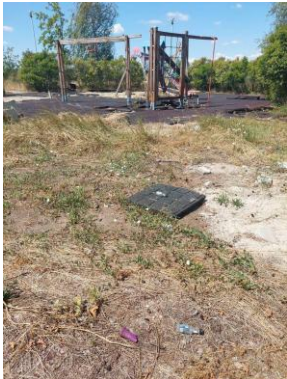
| Fotó sorszáma | Fénykép | Helyszín / képen látható terület | Észlelhető állapot |
|---|---|---|---|
| <b>152.</b><br>20260722_114159.jpg | | <b>Velence belterület 4413/6 hrsz. alatti ingatlan</b><br>Játszótér előtti, száraz földterület | A talajon különálló gumilap, műanyag palack és más kisebb hulladékdarabok fekszenek. A növényzet száraz és ritkás, a háttérben a sérült játszótér látható. |

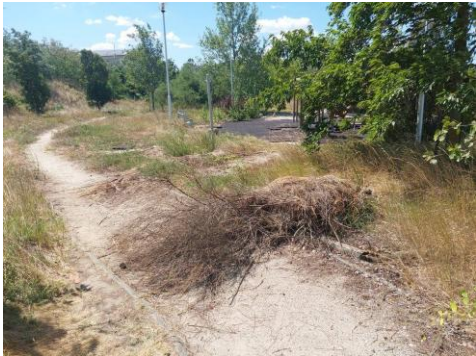
| Fotó sorszáma | Fénykép | Helyszín / képen látható terület | Észlelhető állapot |
|---|---|---|---|
| <b>153.</b><br>20260722_114241.jpg | | <b>Velence belterület 4413/6 hrsz. alatti ingatlan</b><br>Játszótér melletti földút | A keskeny – korábban kavicsozott – út közepén nagyobb, száraz ágakból és gallyakból álló halom fekszik. Az út két oldalán magas, száraz és gyomos növényzet nő. A korábban kavicsozott utat részben gyomnövény borítja. |

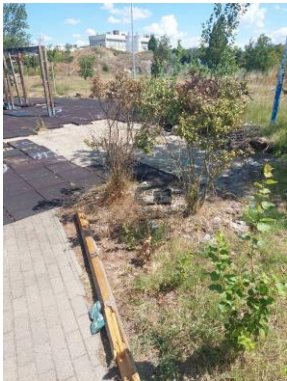
| Fotó sorszáma | Fénykép | Helyszín / képen látható terület | Észlelhető állapot |
|---|---|---|---|
| <b>154.</b><br>20260722_114340.jpg | | <b>Velence belterület 4413/6 hrsz. alatti ingatlan</b><br>Játszótér szélén lévő bokros sáv | A bokrok egy része barnult és kiszáradt. A burkolat és a növénytáv mellett hosszú faelemek, gumilapok és egyéb szétszórta tárgyak láthatók. |

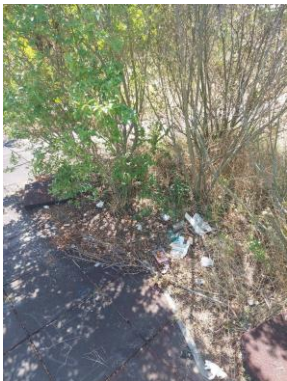
| Fotó sorszáma | Fénykép | Helyszín / képen látható terület | Észlelhető állapot |
|---|---|---|---|
| <b>155.</b><br>20260722_114404.jpg | | <b>Velence belterület 4413/6 hrsz. alatti ingatlan</b><br>Játszótér bokrai alatti terület | A bokrok tövében több műanyag palack, doboz és egyéb hulladék halmozódott fel. |

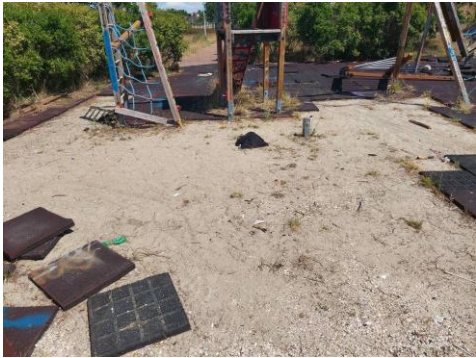
| Fotó sorszáma | Fénykép | Helyszín / képen látható terület | Észlelhető állapot |
|---|---|---|---|
| <b>156.</b><br>20260722_114424.jpg | | <b>Velence belterület 4413/6 hrsz. alatti ingatlan</b><br>Játszótér fedetlen homokos része | A gumiburkolat nagy felületen hiányzik, több különálló gumilap fekszik a homokon. A területen kisebb hulladékdarabok és elszórt szerkezeti elemek láthatók. |

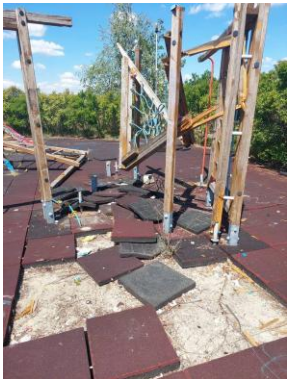
| Fotó sorszáma | Fénykép | Helyszín / képen látható terület | Észlelhető állapot |
|---|---|---|---|
| <b>157.</b><br>20260722_114501.jpg | | <b>Velence belterület 4413/6 hrsz. alatti ingatlan</b><br>Játszótér mászóelemének alsó része | A fa tartóelem körül a gumilapok hiányoznak, elmozdultak vagy egymásra kerültek. Az alap homokos felülete, fa rögzítőlécek és kisebb törmelékdarabok szabadon láthatók. |

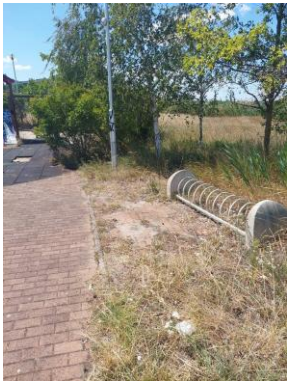
| Fotó sorszáma | Fénykép | Helyszín / képen látható terület | Észlelhető állapot |
|---|---|---|---|
| <b>158.</b><br>20260722_114538.jpg | | <b>Velence belterület 4413/6 hrsz. alatti ingatlan</b><br>Játszótér melletti sétány és kerékpártámasz | A fém, spirál alakú kerékpártámasz a száraz füves-földes területen fekvő helyzetben látható. Körülötte magas gyom, száraz növényzet és kisebb hulladékdarabok vannak. A gyomnövényzet ránőtt a térköre. |

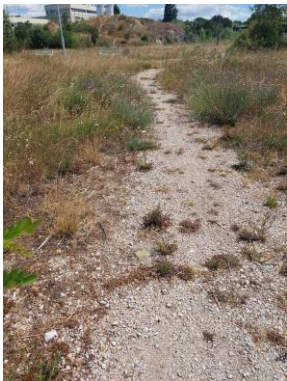
| Fotó sorszáma | Fénykép | Helyszín / képen látható terület | Észlelhető állapot |
|---|---|---|---|
| <b>159.</b><br>20260722_114644.jpg | | <b>Velence belterület 4413/6 hrsz. alatti ingatlan</b><br>Játszótér mögötti kavicsos-földes ösvény | Az ösvény felülete egyenetlen, kavicsos és gyomos. Két oldalán magas, száraz növényzet, a távolban föld- vagy növényi anyagból álló halom látható. A korábban kavicsozott úton földbe süllyesztett világítás is látható. |

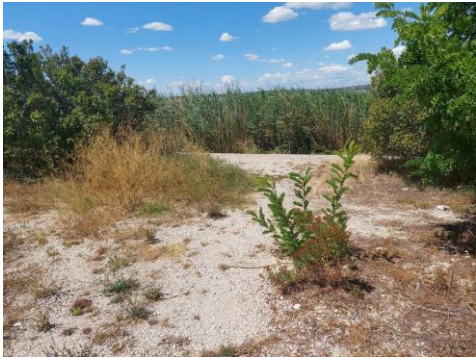
| Fotó sorszáma | Fénykép | Helyszín / képen látható terület | Észlelhető állapot |
|---|---|---|---|
| <b>160.</b><br>20260722_114708.jpg | | <b>Velence belterület 4413/6 hrsz. alatti ingatlan</b><br>Nádas melletti kavicsos, bokros terület | A világos kavicsos talajon elszórt gyomnövényzet és kisebb hulladékdarabok láthatók. A területet magas száraz fű, bokrok és nád veszi körül. |

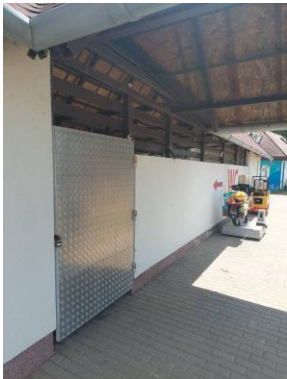
| Fotó sorszáma | Fénykép | Helyszín / képen látható terület | Észlelhető állapot |
|---|---|---|---|
| <b>161.</b><br>20260722_115736.jpg | | <b>Velence belterület 1367/28 hrsz. alatti ingatlan</b><br>WC-épület fedett bejárata | A fehér falon WC irányjelzés, a bejáratban nagyméretű, bordázott fém ajtó látható, amely lakattal le van zárva. |

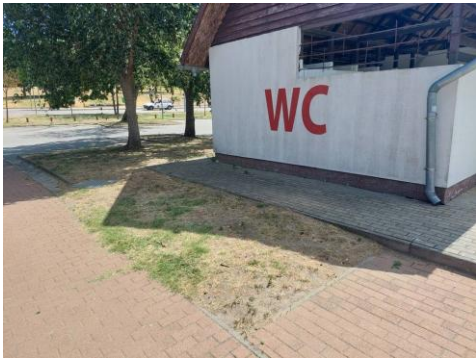
| Fotó sorszáma | Fénykép | Helyszín / képen látható terület | Észlelhető állapot |
|---|---|---|---|
| <b>162.</b><br>20260722_120113.jpg | | <b>Velence belterület 1367/28 hrsz. alatti ingatlan</b><br>WC-épület oldalfala és környező zöldterület | Az épület falán nagyméretű vörös „WC” felirat látható. A környező gyepek nagy része száraz, ritkás és fedetlen talajfoltos. |

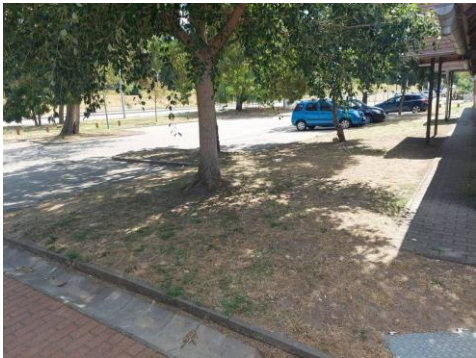
| Fotó sorszáma | Fénykép | Helyszín / képen látható terület | Észlelhető állapot |
|---|---|---|---|
| <b>163.</b><br>20260722_120153.jpg | | <b>Velence belterület 1367/28 hrsz. alatti ingatlan</b><br>WC-épület és parkoló közötti fákkal beültetett terület | A fák alatti gyepek száraz és erősen kikopott, több helyen fedetlen talaj látható. |

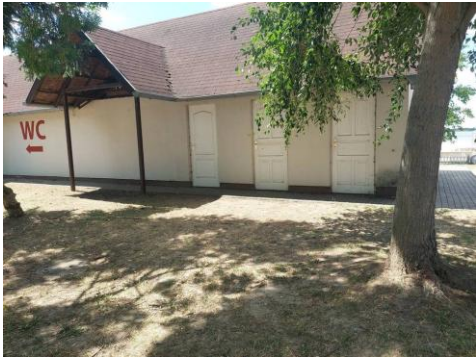
| Fotó sorszáma | Fénykép | Helyszín / képen látható terület | Észlelhető állapot |
|---|---|---|---|
| <b>164.</b><br>20260722_120217.jpg | | <b>Velence belterület 1367/28 hrsz. alatti ingatlan</b><br>WC-épület | A fehér homlokzaton három ajtó és vörös WC irányjelzés látható. Az ajtók festése kopott és szennyezett, a fal alsó sávján sötét elszíneződés figyelhető meg. Az ajtók egyike sem nyílt, be voltak zárva. |

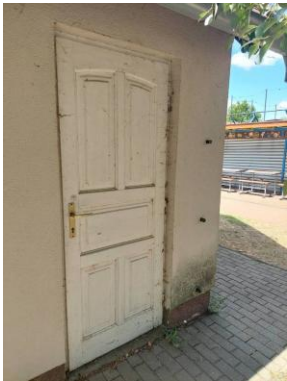
| Fotó sorszáma | Fénykép | Helyszín / képen látható terület | Észlelhető állapot |
|---|---|---|---|
| <b>165.</b><br>20260722_120250.jpg | | <b>Velence belterület 1367/28 hrsz. alatti ingatlan</b><br>WC-épület | A fehér faajtó festése több helyen kopott, foltos és erősen szennyezett. A fal alsó részén zöldes-sötét elszíneződés, az ajtó küszöbénél gyomnövényzet látható. |

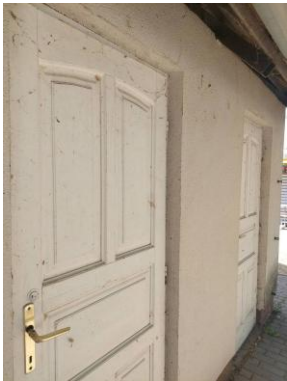
| Fotó sorszáma | Fénykép | Helyszín / képen látható terület | Észlelhető állapot |
|---|---|---|---|
| <b>166.</b><br>20260722_120315.jpg | | <b>Velence belterület 1367/28 hrsz. alatti ingatlan</b><br>WC-épület | Az ajtók és a környező vakolat több helyen foltos, szennyezett és felületileg kopott. |

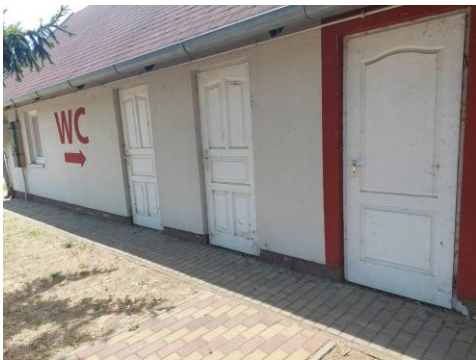
| Fotó sorszáma | Fénykép | Helyszín / képen látható terület | Észlelhető állapot |
|---|---|---|---|
| <b>167.</b><br>20260722_120341.jpg | | <b>Velence belterület 1367/28 hrsz. alatti ingatlan</b><br>WC-épület hosszanti homlokzata | A homlokzaton három fehér ajtó és vörös WC irányjelzés látható. Az ajtók festése kopott, szennyezett és az alsó részekben több helyen sérült; a fal lábazata elszíneződött. Az ajtók be voltak zárva. |

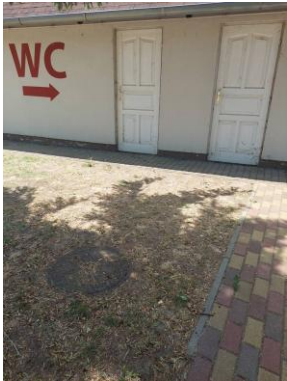
| Fotó sorszáma | Fénykép | Helyszín / képen látható terület | Észlelhető állapot |
|---|---|---|---|
| <b>168.</b><br>20260722_120420.jpg | | <b>Velence belterület 1367/28 hrsz. alatti ingatlan</b><br>WC-épület | A két fehér ajtó felülete kopott és foltos. Az épület előtt a gyeppel száraz és fedetlen, benne kör alakú közműfedlap látható. |

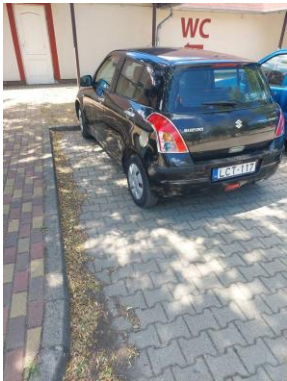
| Fotó sorszáma | Fénykép | Helyszín / képen látható terület | Észlelhető állapot |
|---|---|---|---|
| <b>169.</b><br>20260722_120459.jpg | | <b>Velence belterület 1367/28 hrsz. alatti ingatlan</b><br>WC-épület előtti parkolóhely | A térköburborkolatú parkolóhelyen személygépkocsi áll. A burkolat és a szegély mentén száraz levelek és homok gyűlt össze. |

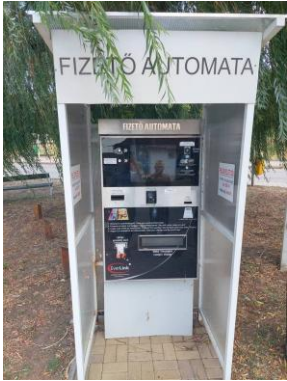
| Fotó sorszáma | Fénykép | Helyszín / képen látható terület | Észlelhető állapot |
|---|---|---|---|
| <b>170.</b><br>20260722_120603.jpg | | <b>Velence belterület 1367/28 hrsz. alatti ingatlan</b><br>Parkolási fizetőautomata és védőfülkéje | A fizetőautomata áttetsző oldalfalú, keskeny fülkében áll. A fülke és a gép külső felületein több szennyeződés- és festéknyom látható. |

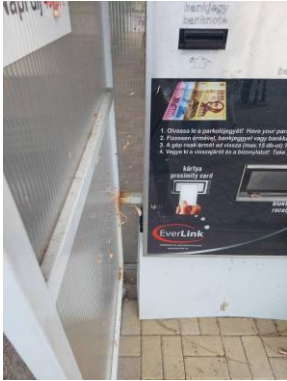
| Fotó sorszáma | Fénykép | Helyszín / képen látható terület | Észlelhető állapot |
|---|---|---|---|
| <b>171.</b><br>20260722_120629.jpg | | <b>Velence belterület 1367/28 hrsz. alatti ingatlan</b><br>Parkolási fizetőautomata, oldalsó közeli felvétel | A gép burkolata karcos, foltos és több helyen festék- vagy graffitinyomokkal borított. A fülke padlóján és oldala mellett száraz levelek és szennyeződés látható. |

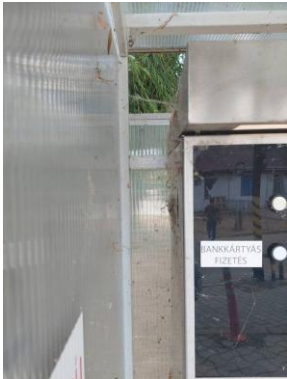
| Fotó sorszáma | Fénykép | Helyszín / képen látható terület | Észlelhető állapot |
|---|---|---|---|
| <b>172.</b><br>20260722_120640.jpg | | <b>Velence belterület 1367/28 hrsz. alatti ingatlan</b><br>Parkolási fizetőautomata és fülke oldalfala | Az áttetsző oldalfalon barnás és vöröses festék- vagy szennyeződéshelyek láthatók. A gép bankkártyás fizetési paneljének felülete foltos és szennyezett. |

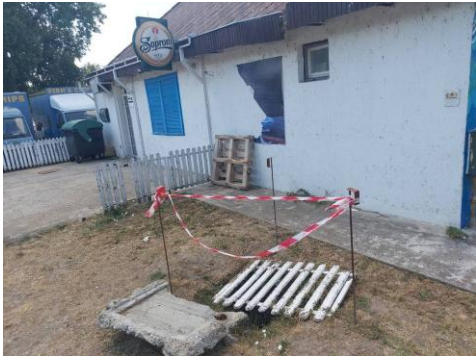
| Fotó sorszáma | Fénykép | Helyszín / képen látható terület | Észlelhető állapot |
|---|---|---|---|
| <b>173.</b><br>20260722_120712.jpg | | <b>Velence belterület 1367/28 hrsz. alatti ingatlan</b><br>Vendéglátóépület melletti, kordonnal elhatárolt terület | A földben lévő nyílás fölött kerítéselem fekszik, a területet vörös-fehér szalag veszi körül. Mellette elmozdult betonlap. |

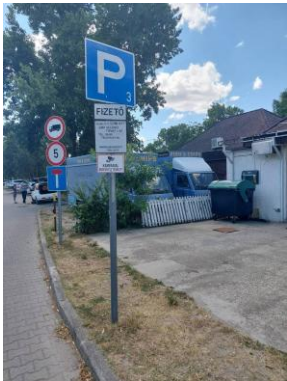
| Fotó sorszáma | Fénykép | Helyszín / képen látható terület | Észlelhető állapot |
|---|---|---|---|
| <b>174.</b><br>20260722_120740.jpg | | <b>Velence belterület 1367/28 hrsz. alatti ingatlan</b><br>Fizető parkoló jelzőtáblái és környezete | Több közúti és parkolási jelzőtábla áll a száraz, ritkás növényzetű sávban. A szegély mellett elszáradt növénytrömlék látható. |

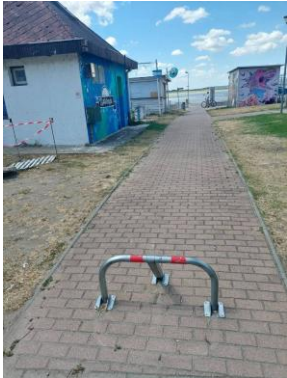
| Fotó sorszáma | Fénykép | Helyszín / képen látható terület | Észlelhető állapot |
|---|---|---|---|
| <b>175.</b><br>20260722_120903.jpg | | <b>Velence belterület 1367/28 hrsz. alatti ingatlan</b><br>Térkövel burkolt gyalogos út | Az út közepén felhajtott helyzetű, U alakú fém parkolásgátló vagy behajtásgátló elem van a burkolathoz rögzítve. |

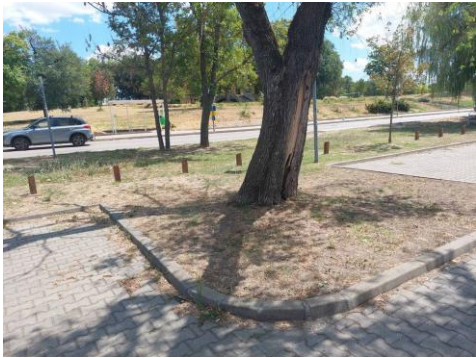
| Fotó sorszáma | Fénykép | Helyszín / képen látható terület | Észlelhető állapot |
|---|---|---|---|
| <b>176.</b><br>20260722_121101.jpg | | <b>Velence belterület 1367/28 hrsz. alatti ingatlan</b><br>Fákkal beültetett parkolói zöldsziget | A fa körüli talaj nagy része száraz, fedetlen és csak ritkás fűvel borított. |

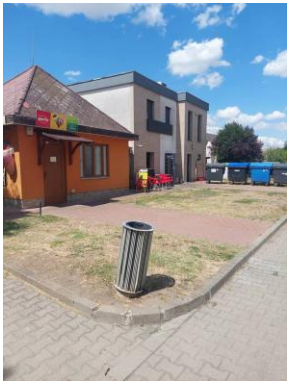
| Fotó sorszáma | Fénykép | Helyszín / képen látható terület | Észlelhető állapot |
|---|---|---|---|
| <b>177.</b><br>20260722_121120.jpg | | <b>Velence belterület 1367/28 hrsz. alatti ingatlan</b><br>Vendéglátóépület előtti zöldsziget | A zöldszigeten álló fémrácsos hulladékgyűjtő láthatóan ferdén, a függőlegestől eltérő helyzetben áll. A gyepterület száraz, foltos és részben fedetlen. |

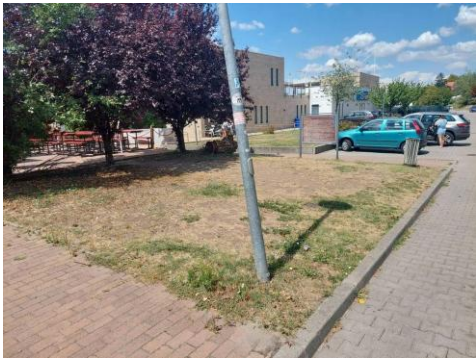
| Fotó sorszáma | Fénykép | Helyszín / képen látható terület | Észlelhető állapot |
|---|---|---|---|
| <b>178.</b><br>20260722_121206.jpg | | <b>Velence belterület 1367/28 hrsz. alatti ingatlan</b><br>Parkoló melletti zöldsziget | A gyepterület száraz, ritkás és több helyen fedetlen. A háttérben lévő tájékoztató tábla repedezett. |

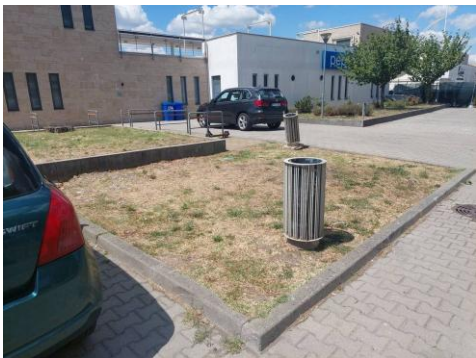
| Fotó sorszáma | Fénykép | Helyszín / képen látható terület | Észlelhető állapot |
|---|---|---|---|
| <b>179.</b><br>20260722_121302.jpg | | <b>Velence belterület 1367/28 hrsz. alatti ingatlan</b><br>parkoló | A gyepterület nagyrészt száraz, foltos és gyomos, a beton szegély mellett elszáradt növényi törmelék található, a térköburkolat fugájából helyenként gaz nő ki. |

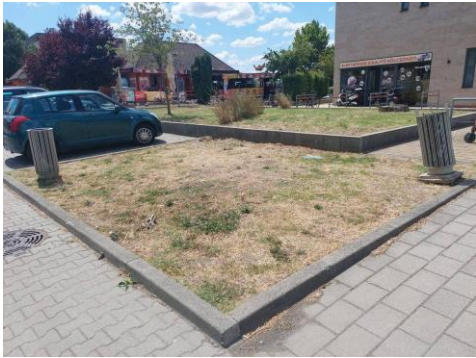
| Fotó sorszáma | Fénykép | Helyszín / képen látható terület | Észlelhető állapot |
|---|---|---|---|
| <b>180.</b><br>20260722_121334.jpg | | <b>Velence belterület 1367/28 hrsz. alatti ingatlan</b><br>Parkoló | A gyep kiszáradt és ritkás. Két fémrácsos hulladékgyűjtő látható, amelyek közül a jobb oldali ferdén áll; a szegélyek mellett gyomnövényzet nő. |

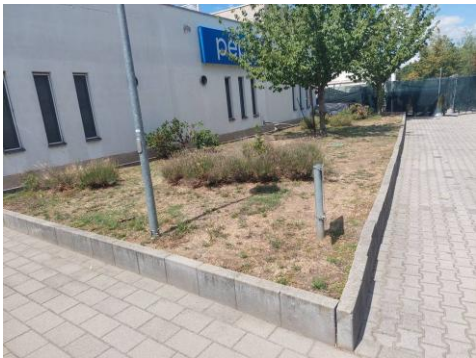
| Fotó sorszáma | Fénykép | Helyszín / képen látható terület | Észlelhető állapot |
|---|---|---|---|
| <b>181.</b><br>20260722_121404.jpg | | <b>Velence belterület 1367/28 hrsz. alatti ingatlan</b><br>Szolgáltatóház melletti növényágyás | A bokrok és talajtakaró növények nagy része ritkás, száraz vagy barnult. |

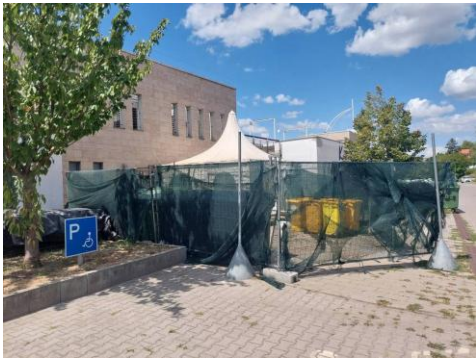
| Fotó sorszáma | Fénykép | Helyszín / képen látható terület | Észlelhető állapot |
|---|---|---|---|
| <b>182.</b><br>20260722_121433.jpg | | <b>Velence belterület 1367/28 hrsz. alatti ingatlan</b><br>Zöld hálózattal körülvett tároló- vagy munkaterület | A zöld háló több helyen megereszkedett, gyűrött és az alsó részeken nyitott. A térkő burkolat fugáiból helyenként gyom nőtt ki. |

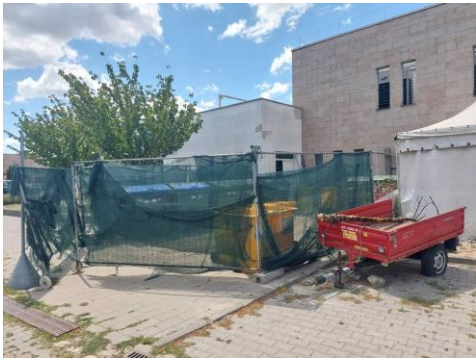
| Fotó sorszáma | Fénykép | Helyszín / képen látható terület | Észlelhető állapot |
|---|---|---|---|
| <b>183.</b><br>20260722_121503.jpg | | <b>Velence belterület 1367/28 hrsz. alatti ingatlan</b><br>Zöld hálózattal körülvett tárolóterület, utánfutóval | A burkolaton növényi maradványok vannak. A térkő burkolat fugáiból helyenként gyom nőtt ki. |

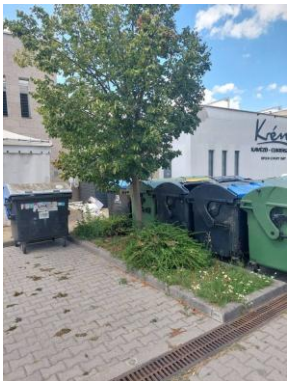
| Fotó sorszáma | Fénykép | Helyszín / képen látható terület | Észlelhető állapot |
|---|---|---|---|
| <b>184.</b><br>20260722_121523.jpg | | <b>Velence belterület 1367/28 hrsz. alatti ingatlan</b><br>Épület melletti hulladéktároló terület | A térkő burkolat fugáiból helyenként gyom nőtt ki. Az ágyás gazos. |

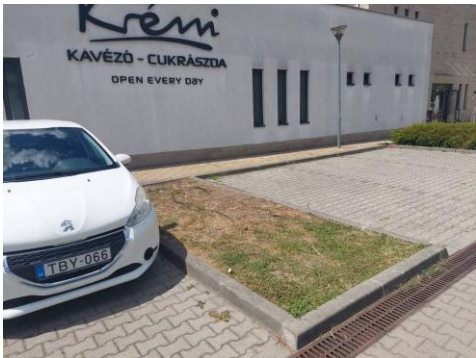
| Fotó sorszáma | Fénykép | Helyszín / képen látható terület | Észlelhető állapot |
|---|---|---|---|
| <b>185.</b><br>20260722_121556.jpg | | <b>Velence belterület 1367/28 hrsz. alatti ingatlan</b><br>Krém Kávézó–Cukrászda előtti parkoló és zöldsziget | Az ágyássziget nagy része száraz és megbarnult, több helyen fedetlen talaj látható. Az ágyásszigetből helyenként kilóg a locsolórendszer csővezetéke. |

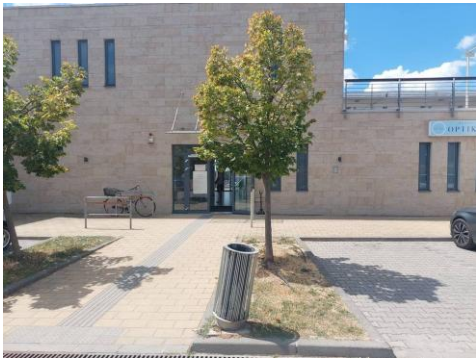
| Fotó sorszáma | Fénykép | Helyszín / képen látható terület | Észlelhető állapot |
|---|---|---|---|
| <b>186.</b><br>20260722_121636.jpg | | <b>Velence belterület 1367/28 hrsz. alatti ingatlan</b><br>Szolgáltatóház bejárata előtti fa és hulladékgyűjtő környezete | A fa alatti keskeny gyeves sziget száraz és hiányos, a talaj több helyen fedetlen. A locsolórendszer csővezetéke több helyen kilóg a földből. A sziget szélén fémrácsos, ferde hulladékgyűjtő áll. |

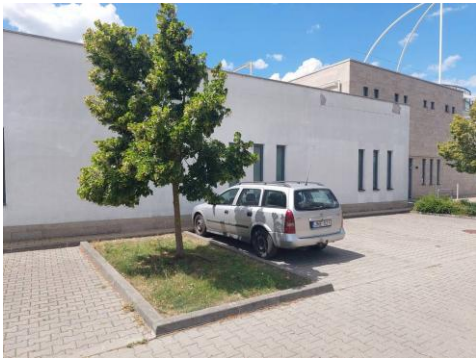
| Fotó sorszáma | Fénykép | Helyszín / képen látható terület | Észlelhető állapot |
|---|---|---|---|
| <b>187.</b><br>20260722_121717.jpg | | <b>Velence belterület 1367/28 hrsz. alatti ingatlan</b><br>Parkoló | A fa alatti gyepterület gyomos. A locsolórendszer csővezetéke több helyen kilóg a földből. |

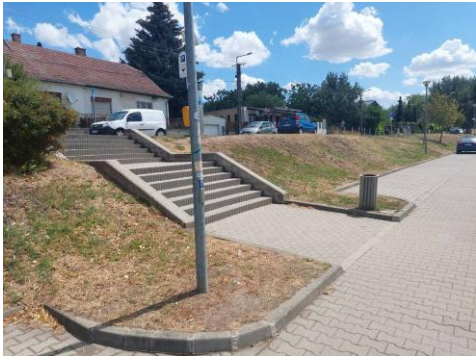
| Fotó sorszáma | Fénykép | Helyszín / képen látható terület | Észlelhető állapot |
|---|---|---|---|
| <b>188.</b><br>20260722_121740.jpg | | <b>Velence belterület 1367/28 hrsz. alatti ingatlan</b><br>Lépcsős gyalogos kapcsolat és rézsű | A lépcső két oldalán és az előtt kialakított szigetek a gyeppel száraz, megbarnult és több helyen fedetlen. |
