Ügyszám: 42021/K/212/2026/2.

-----HITELES KIADMÁNY -----  
-----JEGYZŐKÖNYVI TANÚSÍTVÁNY -----

**Előadta, hogy ő Velence Város Önkormányzata érdekkörében jár el és felkért, hogy készítsen fényképeket a Velence Város Önkormányzata kizárólagos tulajdonában álló Velence belterület 1367/28, 1367/14 és 4413/6 helyrajzi számú ingatlanokon és annak megtörténtét tanúsítsam.** -----

Velence belterület 1367/28, 1367/14 és a 4413/6 hrsz. alatti ingatlanok | A felvételek készítésének napja: 2026. július 22.

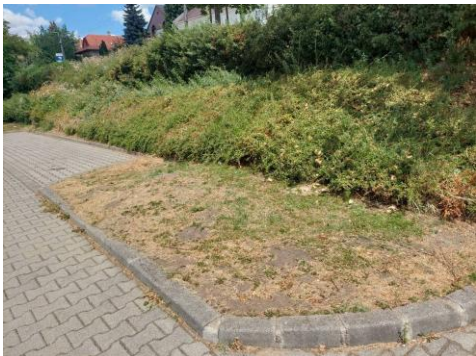
| Fotó sorszáma | Fénykép | Helyszín / képen látható terület | Észlelhető állapot |
|---|---|---|---|
| <b>189.</b><br>20260722_121803.jpg | | <b>Velence belterület 1367/28 hrsz. alatti ingatlan</b><br>Burkolat melletti rézsű és növényágyás | A rézsűn sűrű, részben elburjánzott bokros-talajtakaró növényzet látható. Az alsó, sík gyeppel száraz, ritkás és foltos. |

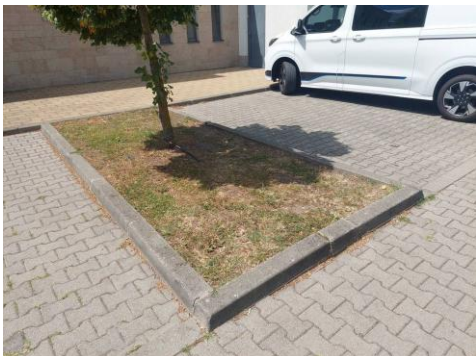
| Fotó sorszáma | Fénykép | Helyszín / képen látható terület | Észlelhető állapot |
|---|---|---|---|
| <b>190.</b><br>20260722_121849.jpg | | <b>Velence belterület 1367/28 hrsz. alatti ingatlan</b><br>Parkoló | A fa alatti gyeppel nagyrészt kiszáradt és megbarnult, a talaj több helyen fedetlen. A szegély mellett gyomnövényzet nő. A locsolórendszer csővezetéke több helyen kilóg a földből. |

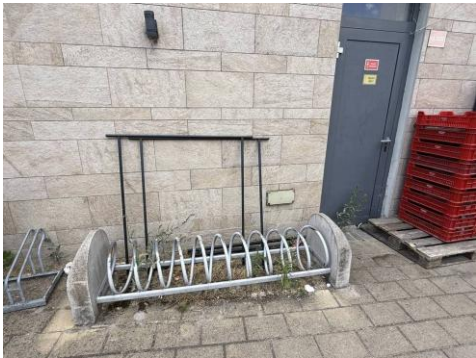
| Fotó sorszáma | Fénykép | Helyszín / képen látható terület | Észlelhető állapot |
|---|---|---|---|
| <b>195.</b><br>20260722_122031.jpg | | <b>Velence belterület 1367/28 hrsz. alatti ingatlan</b><br>Szolgáltatóház hátsó kiszolgálóterülete, kerékpártámasz | A kerékpártámasz mellett egy kisebb fém támaszelem látható. A burkolaton és a támasz körül gyom és kisebb hulladékok láthatók. |

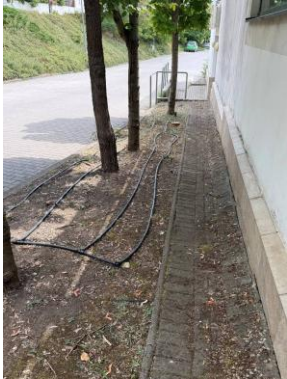
| Fotó sorszáma | Fénykép | Helyszín / képen látható terület | Észlelhető állapot |
|---|---|---|---|
| <b>196.</b><br>20260722_122033.jpg | | <b>Velence belterület 1367/28 hrsz. alatti ingatlan</b><br>Üzletépület oldalfala melletti föld- és térköszív | A fák körül több fekete öntözőcső fekszik lazán a talajon, egymást keresztezve. A talaj nagyrészt fedetlen, a keskeny térköszíven föld, száraz levelek és gyom látható. |

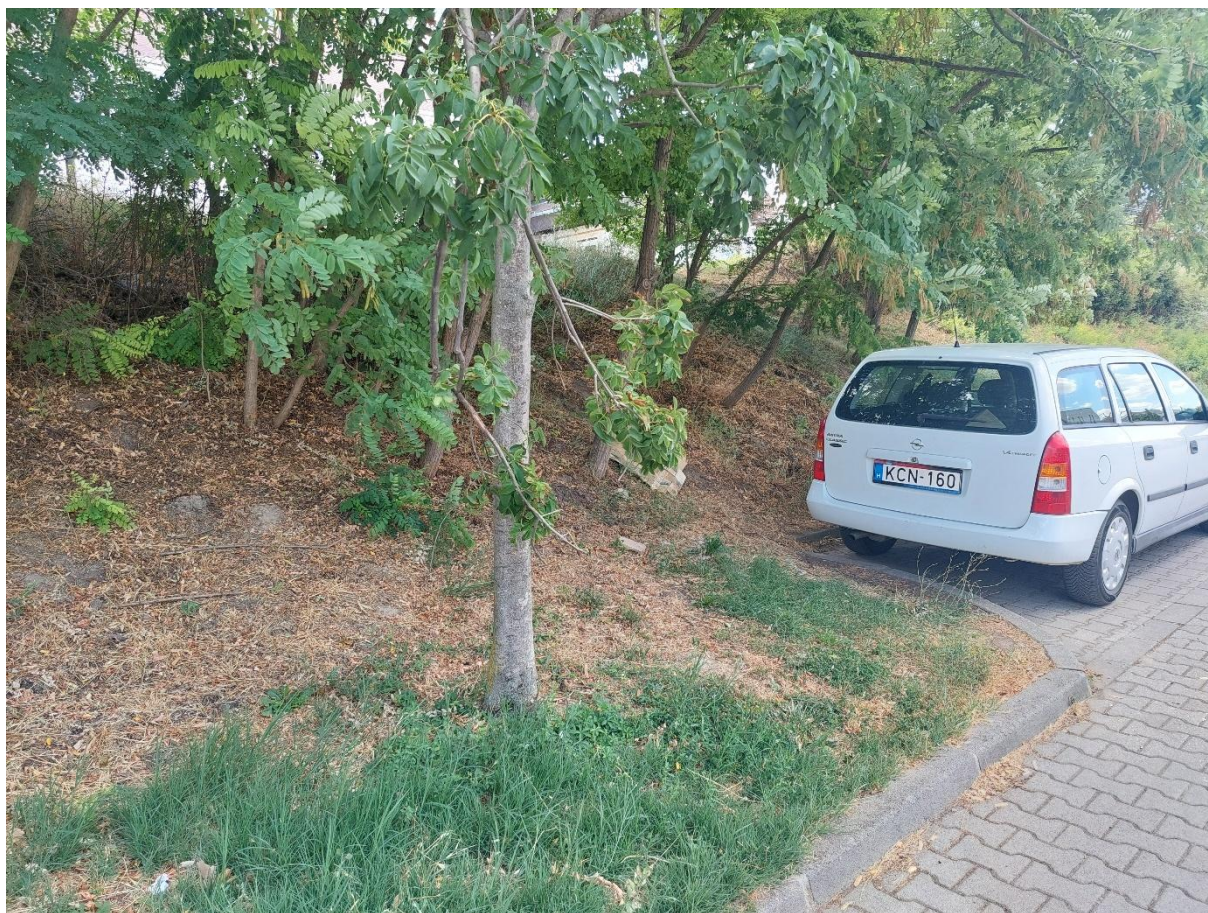
192. kép

| Fotó sorszáma | Fénykép | Helyszín / képen látható terület | Észlelhető állapot |
|---|---|---|---|
| <b>192.</b><br>20260722_121951.jpg | | <b>Velence belterület 1367/28 hrsz. alatti ingatlan</b><br>Parkoló melletti fás rézsű | A fák alatti talaj száraz, fedetlen és lehullott levelekkel borított. A talajon kisebb világos színű hulladékdarabok láthatók. |
